Kirkegaten 33, 4400 FLEKKEFJORD

Sjelden mulighet! Kombinert nærings- og boligbygg midt i sentrum. Solide leieinntekter

Befaringsdato: 13.10.2025

Rapportdato: 14.10.2025

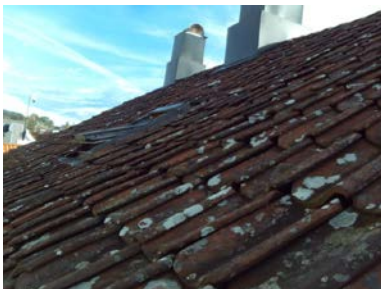
Gamle teglstein.

- Overvåk tilstanden jevnlig. For å få tilstandsgrad 0 eller 1 må tekingen skiftes ut, men tidspunktet for når dette er nødvendig er vanskelig å si noe om.
- Når takteking og undertak begynner å bli gamle, øker risikoen for lekkasjer, noe som kan føre til omfattende og kostbare reparasjoner av underliggende konstruksjoner dersom en ikke foretar tiltak på konstruksjonene før dette oppstår.

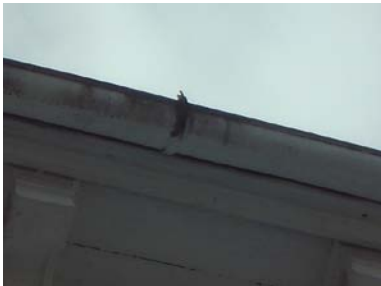
- Det mangler snøfangere på hele eller deler av taket, men det var ikke krav om dette på byggemeldingstidspunktet.
- Mer enn halvparten av forventet brukstid er passert på renner/nedløp/beslag.
- Det er rust på innfestingen av takrenner/nedløp.

Eldre renner av stål med noe rust på rennekroker.

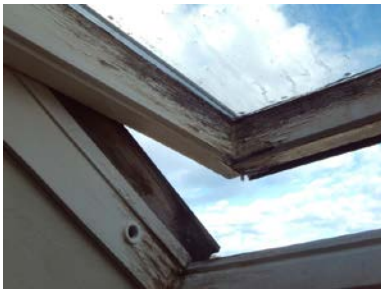
- Det er påvist vinduer med fukt/råteskader.

Større skader på takvindu på bad i leilighet 5.

- Vinduer med råteskader må erstattes med nye.

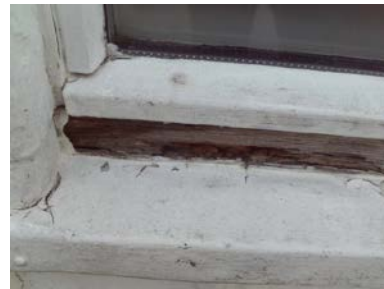
Råteskader i stort vindu i første etasje.

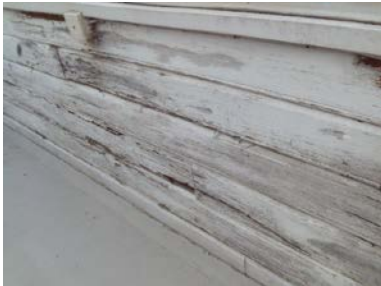
- Det er påvist fukt-/råteskader i konstruksjonen.
- Rekkverket er for lavt i forhold til dagens krav til rekkverkshøyder.
- Glassfibertekking er sårbar for bevegelser i konstruksjonene, som resulterer i rissdannelser og utettheter.

Større råteskader i rekkverk i leilighet nummer 1

- Det er ikke krav om utbedring av rekkverkshøyde opp til dagens forskriftskrav.
- Råteskadet trekledning må skiftes ut.
- Råteskadede konstruksjoner må skiftes ut.
- Ny tekking må legges.

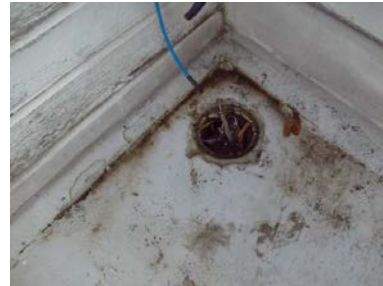
Sluk er høyeste punkt i leilighet nummer 1.

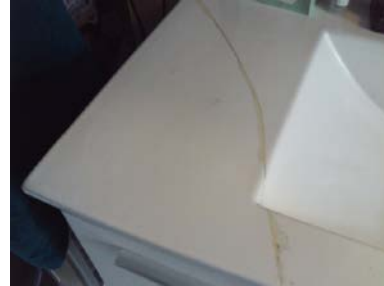
Større sprekke i servant.

Sprekk i servant.

- Påviste skader må utbedres.

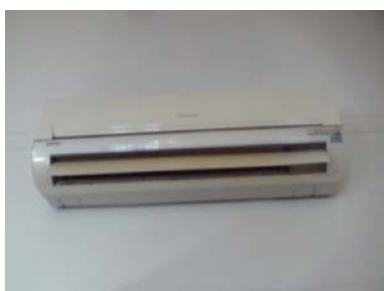
Eldre varmepumpe i leilighet nummer 1

- Det er ikke behov for utbedringstiltak siden varmesentralen fungerer i dag, men ut ifra alder kan skader plutselig oppstå på eldre anlegg.

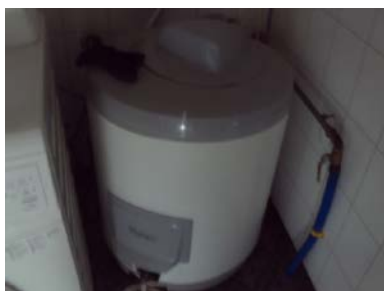
Nyere bereder i leilighet 5.

- Det bør etableres tilfredsstillende el-tilkobling etter gjeldende forskrift.
- Det er ikke behov for utbedringstiltak siden tanken fungerer i dag, men ut ifra alder kan skader plutselig oppstå på eldre tanker.
