Bautaveien 11C, 6507 KRISTIANSUND N

**Arkitekttegnet enebolig med  
fantastisk utsikt og unik  
beliggenhet på Innlandet| Tomten  
grenser til friområde**

# Tilstandsrapport

Befaringsdato: 06.08.2025

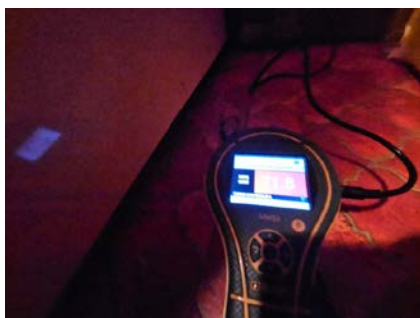
Krypkjeller og rom under terreng regnes for å være en risikokonstruksjon som er utsatt for fukt- og råteskader i bunnsvill, trebjelkelaget og andre tilstøtende konstruksjoner, på grunn av fuktighet fra grunnen og kondensering ved temperaturforskjeller. Selv om det ikke er avdekket tegn på skader, betyr ikke dette nødvendigvis at det ikke foreligger skader i eller i forbindelse med krypkjelleren. Vær oppmerksom på denne risikoen, overvåk tilstanden og undersøk dette nærmere, helst med hjelp av en fagkyndig. Fuktsøk er foretatt ved åpen konstruksjon og det ble registrert forhøyet fuktnivå ved innforet konstruksjon.

- Det er gjennom målinger påvist høyt fuktnivå i trevegger i underetg./kjeller, det er derfor ikke foretatt hulltaking

Tre-konstruksjoner (organisk materiale) mot mur inne i boden bør fjernes og konstruksjonen bør undersøkes av en bygningssakkyndig før den eventuelt settes opp igjen (tre-materiale mot betongvegg i matbod)

- Ytterligere undersøkelser må foretas for å få kartlagt tilstanden og omfanget på eventuelle skader.

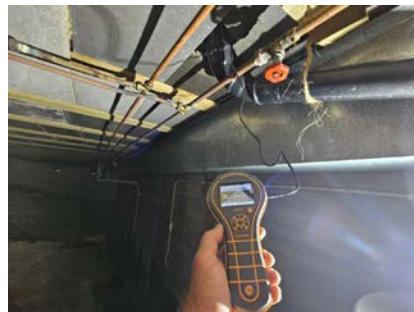
Hulltaking er foretatt og ingen unormale forhold er avdekt. Hulltaking er en stikk kontroll ett sted. Kontrollen kan ikke utelate fuktskader andre steder i rommet.

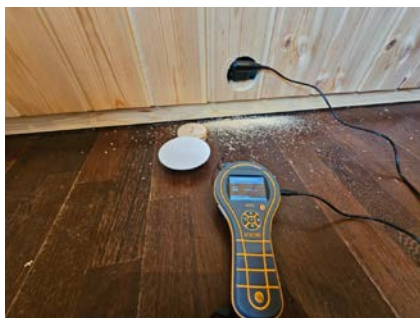
Hulltaking er foretatt og ingen unormale forhold er avdekt. Hulltaking er en stikk kontroll ett sted. Kontrollen kan ikke utelate fuktskader andre steder i rommet.

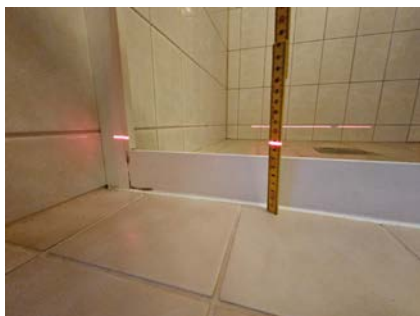
## UNDERETASJE > BAD

- Det er mulighet for at det kan forekomme vannlekkasje på våtrommet hvor vann ikke vil gå til sluk.
- Det er påvist at noen fliser har bom (hulrom under).
- Det er påvist avvik i fallforhold til sluk i forhold til krav i forskrift på byggetidspunktet.

Dusjnisse er lukket i bunn og eventuelt lekkasjevann på gulv vil renne ut dørterskel, før det renner til sluk.

- Selv om bom eller hullid ikke alltid er et umiddelbart problem, bør det overvåkes nøye før eventuell utvikling i sprekker i flisfuger e.l. oppstår. Dette må en foreta tiltak for, for å begrense utviklingen.
- Et bad med manglende/reduert fall til sluk blir mindre funksjonelt og sikkert for brukeren. Dette kan medføre stående vann på gulvet, vann som ikke ledes effektivt til sluket, økt risiko for at vann renner ut av rommet og redusert sklisikkerhet på gulvet.
- Det bør etableres avrenning inn til sluk for hele våtrommet.
- Eventuelt lekkasjevann fra utstyr utenfor dusjsone vil ikke ha en naturlig vei til sluket. Dette kan føre til at vann samler seg på gulvet og potensielt renner ut av rommet eller trenger inn i konstruksjonen.

Avviket gir grunnlag for at konstruksjonen overvåkes jevnlig. Som minste tiltak er dørterskelen hevet for å ivareta anbefalingen om en høyde forskjell fra topp terskel til topp sluk på minimum 25 mm. Skal konstruksjonen oppnå TG 0 eller TG 1 må avviket utbedres. Bom under flisene kan føre til løse eller sprukne fliser. Avviket gir derfor grunnlag for at overflaten overvåkes jevnlig. Skal konstruksjonen få TG 0 eller 1 må avviket utbedres.

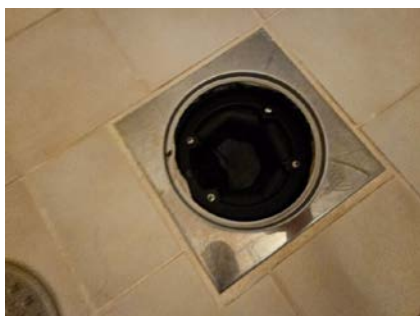
## UNDERETASJE > BAD

- Det må gjøres nærmere undersøkelser. Manglende membran/tettesjikt medfører risiko for lekkasjer og fukt i konstruksjonen.
- Det må innhentes dokumentasjon. Manglende membran/tettesjikt medfører risiko for lekkasjer og fukt i konstruksjonen.

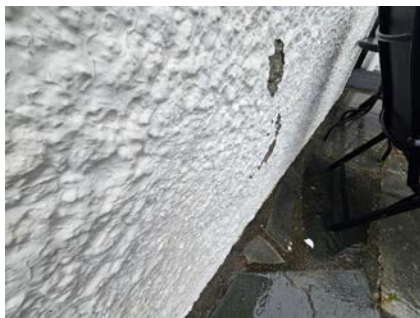
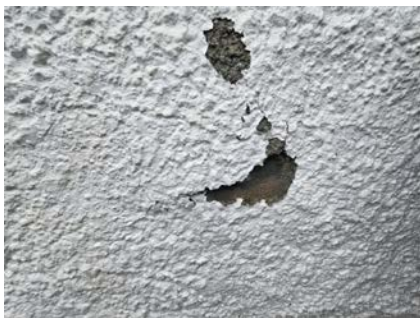
- Grunnmuren har sprekkdannelser.

- Påviste skader må utbedres.
