Wessels gate 15C, 6507 KRISTIANSUND N

**Enebolig med attraktiv  
beliggenhet på Innlandet | Store  
sørvendte uteplasser og utsikt mot  
havnebassenget**

Befaringsdato: 08.10.2025

Rapportdato: 28.10.2025

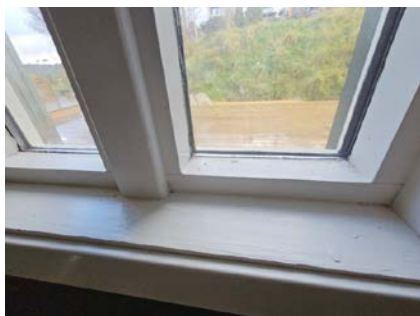
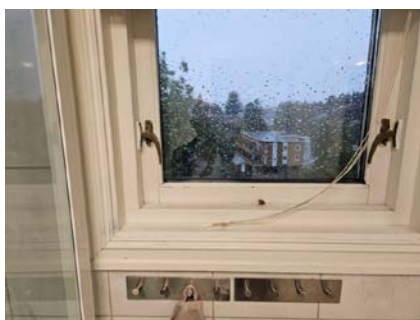
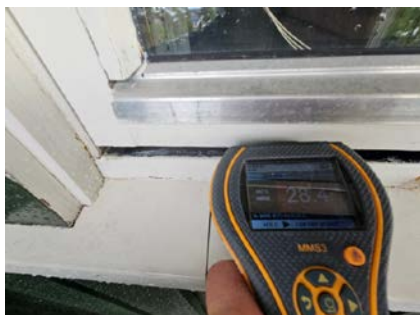
## TG 2 Vinduer - 1 etasje eldre

i 1.etasjen er boligen utført med malte trevinduer med-2-lags isolerte glass.

- Det er påvist avvik rundt innsetningsdetaljer.
- Det er påvist noen glassruter som er punktert eller sprukne.

- Vinduer med punkterte/sprukne glass må påregnes skiftes ut, enten hele vinduet eller kun selve glassene.
- Det bør gjøres tiltak for å lukke avviket.

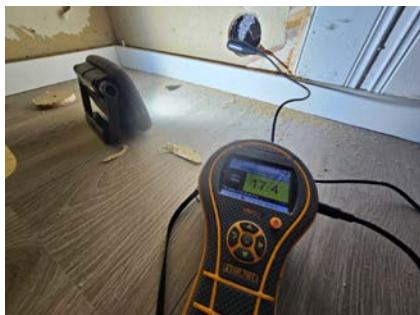
Hulltaking er foretatt og noe forhøyet fukt nivå er avdekt. Hulltaking er en stikk kontroll ett sted. Kontrollen kan ikke utelate fuktskader andre steder i rommet.

- Det er gjennom målinger påvist høyt fuktnivå i trevegger i underetg./kjeller, det er derfor ikke foretatt hulltaking

Vedvarende høyt fuktnivå kan føre til råte, muggdannelse og skader på bygningsdeler, noe som kan medføre helseisiko og redusert levetid for konstruksjonen.

- Ytterligere undersøkelser må foretas for å få kartlagt tilstanden og omfanget på eventuelle skader.

Det bør gjennomføres ytterligere undersøkelser for å kartlegge omfanget av fuktproblemer og eventuelle skjulte skader i konstruksjonen.

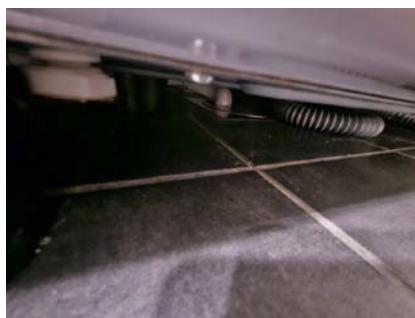
Hulltaking er foretatt, det ble avdekt noe forhøyet fuktnivå. Hulltaking er en stikk kontroll ett sted. Kontrollen kan ikke utelate fuktskader andre steder i rommet.

- Det er registrert symptom på fuktskader.

Det anbefales ytterligere undersøkelser for å avdekke omfanget av fuktskader, da forhøyet fuktnivå kan føre til råte- og muggskader i konstruksjonen.

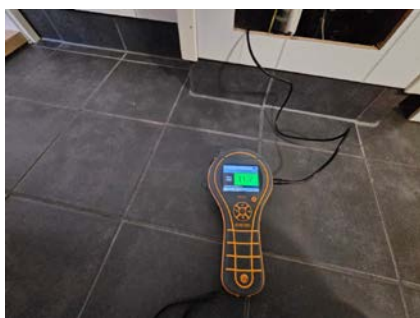
- Det er ikke montert komfyrvakt i kjøkkenet som er krav på dette kjøkkenet ut ifra alder.
- Det er ikke påvist tegn på at det er montert lekkasjedeteksjon ved oppvaskmaskin/ oppvaskkum, dette er et krav på kjøkkenet ut ifra alder.

- Komfyrvakt må monteres.
- Det bør monteres lekkasjedeteksjon ved oppvaskmaskin/oppvaskkum.

Det bør monteres komfyrvakt for å ivareta brann sikkerheten, samt lekkasjedeteksjon ved oppvaskmaskin/oppvaskkum for å redusere risikoen for vannskader i konstruksjonen. Manglende tiltak kan medføre økt fare for brann og følgeskader ved lekkasje.
