Bergsten 10B, 2322 Ridabu

Salgsobjekt: Halvpart av
horisontaldelt
tomannsbolig

Tilstandsrapport

ANDEL TOMANNSBOLIG

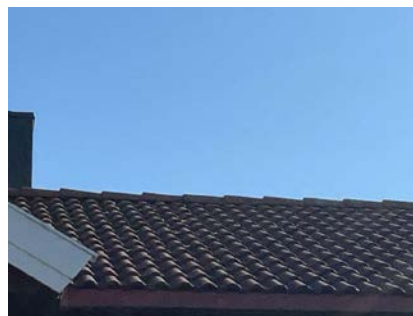
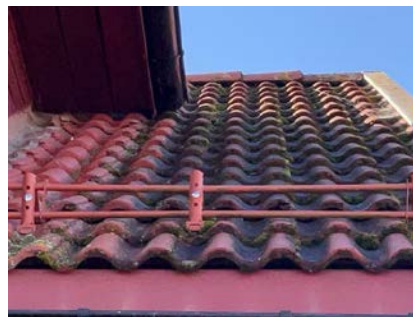
TG 2 Nedløp og beslag

Takrenner, nedløp og beslag av metall.

- Det mangler snøfangere på hele eller deler av taket, men det var ikke krav om dette på byggemeldingstidspunktet.
- Mer enn halvparten av forventet brukstid er passert på renner/nedløp/beslag.
- Takrenner har punktvis lekkasjer.

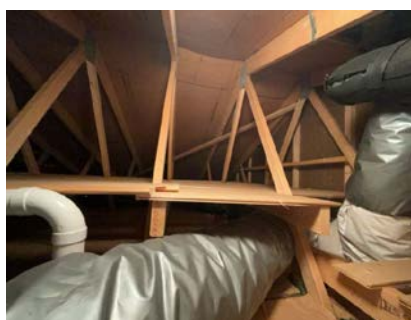
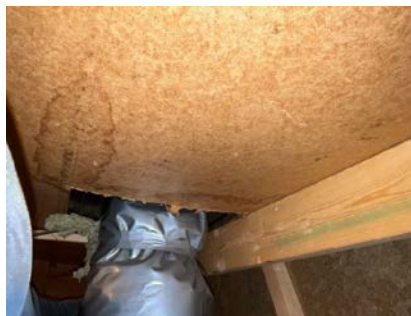
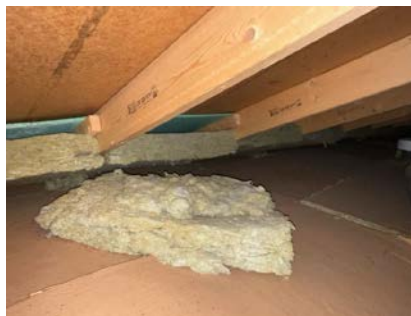
- Det er begrenset/dårlig ventilering av takkonstruksjonen.
- Det er påvist andre avvik:

Det er påvist noen eldre skjolder omkring gjennomføringene i undertaket. Det er ikke påvist fuktighet på befaringdagen. Alle ventilasjonskanaler på kald side må isoleres på grunn av potensiell kondensproblematikk.

- Det må foretas tiltak for å lukke avviket.
- Lufting/ventilering bør forbedres.
- Lokal utbedring bør utføres.

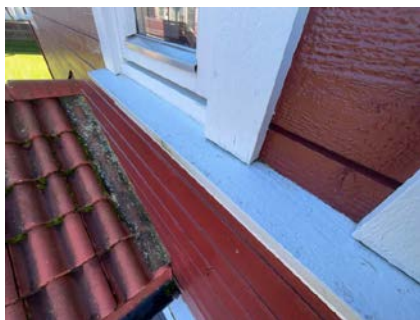
- Det er påvist avvik rundt innsettsdetaljer.
- Det er påvist tegn på innvendig kondensering av enkelte vindusglass.
- Karmene i vinduer er slitte og det er sprekker i trevirket.

- Det bør gjøres tiltak for å bedre ventilering av rommet.
- Det må foretas lokal utbedring.

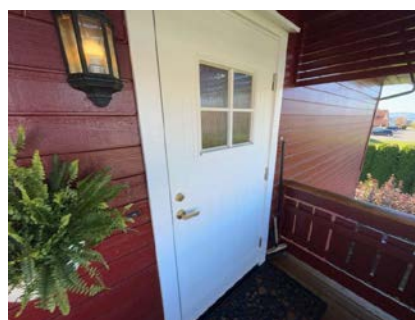
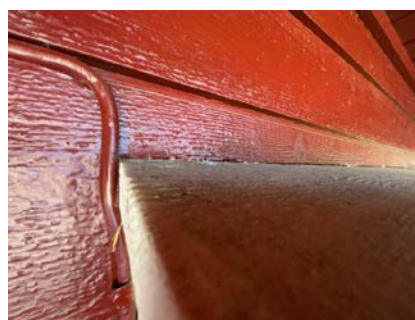
TG 2 Dører

Malt ytterdør med glassfelt som hindrer noe av innsynet. Malt balkongdør med 2-lags isolerglass fra 2000.

- Det er påvist avvik rundt innsettsdetaljer.
- Det er påvist dører som er vanskelig å åpne eller lukke.
- Karmene i dører er værslitte utvendig og det er sprekker i trevirket.

- Det bør gjøres tiltak for å lukke avviket.
- Det må foretas lokal utbedring.
- Dører må justeres.

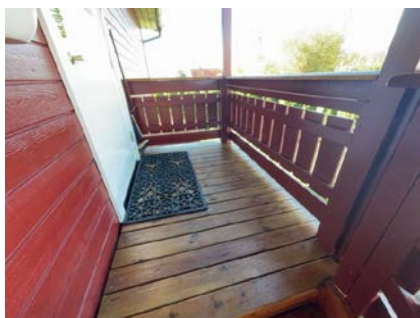
TG 2 Utvendige trapper

Utvendig trapp med konstruksjoner, trinn, rekkverk og håndlist av treverk.

- Det er påvist andre avvik:

- Det må foretas tiltak for å lukke avviket.

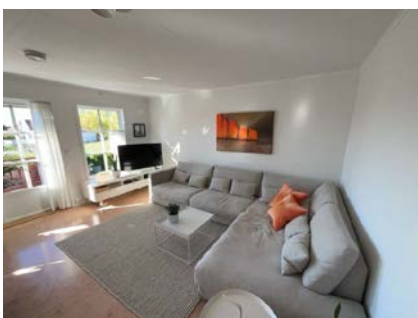
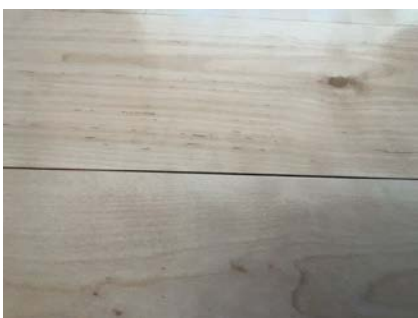
TG 2 Etasjeskille/gulv mot grunn

Etasjeskillere av trekonstruksjoner. Det er ved stikkprøvekontroll målt nivåforskjell på 10 mm innenfor 2 meter.

- Målt høydeforskjell på mellom 10 - 20 mm innenfor en lengde på 2 meter. Tilstandsgrad 2 gis med bakgrunn i standardens krav til godkjente måleavvik.

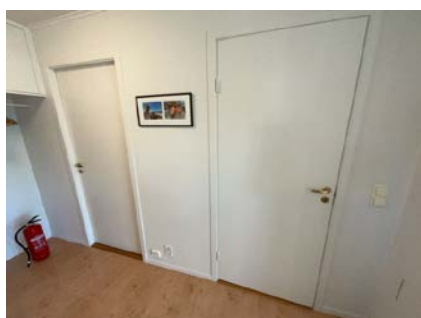
! TG 2 Andre innvendige forhold

Oppvarming med elektrisitet.

- Det er påvist andre avvik:

- Det må foretas tiltak for å lukke avviket.

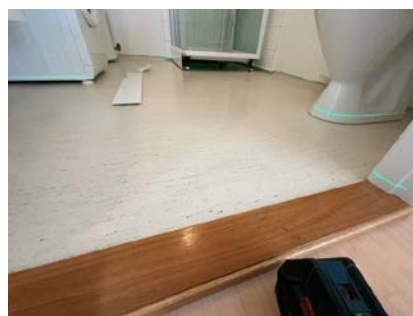
- Det er mulighet for at det kan forekomme vannlekkasje på våtrommet hvor vann ikke vil gå til sluk.
- Det er påvist avvik i fallforhold til sluk i forhold til krav i forskrift på byggetidspunktet.
- Det er registrert knirk i gulvet.

- Våtrommet fungerer med dette avviket.
- Det må vurderes tiltak når badet/våtrommet skal oppgraderes
- Det bør etableres avrenning inn til sluk for hele våtrommet.

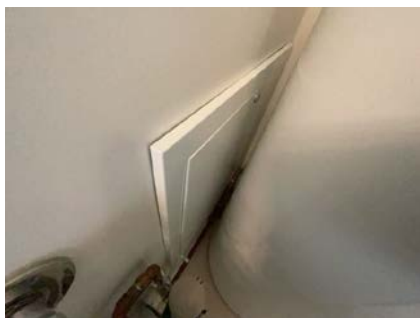
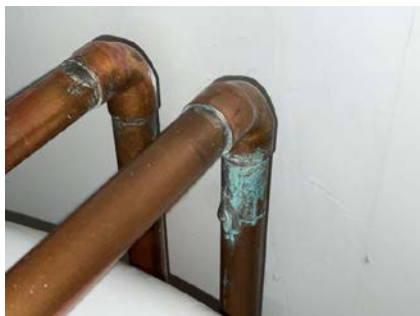
TG 2 Vannledninger

- Det er irr på rør.
- Det er påvist andre avvik:

- Det må foretas tiltak for å lukke avviket.

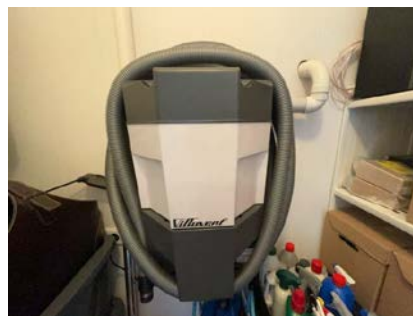
TG 2 Andre installasjoner

Det er montert sentralstøvsuger.

- Det er påvist andre avvik:

- Det må foretas tiltak for å lukke avviket.
