Bergsten 10B, 2322 Ridabu

Salgsobjekt: Halvpart av
horisontaldelt
tomannsbolig

Befaringsdato: 02.10.2024

Tilstandsrapport

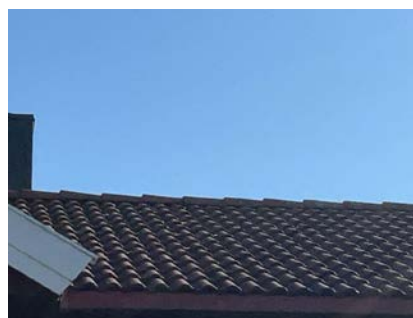
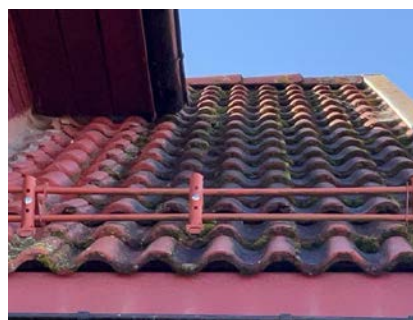
Vurdering av avvik:
• Taktekkingen har mose og slitasje på grunn av elde.

Konsekvens/tiltak
• Lokal utbedring må utføres.

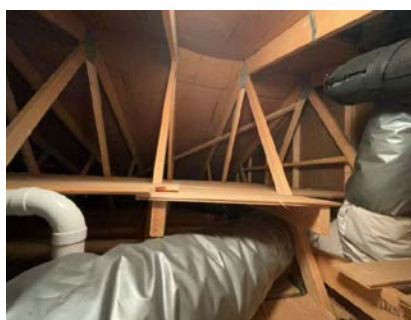
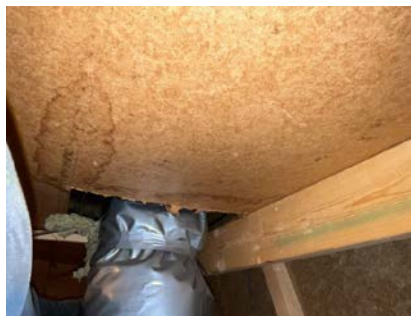
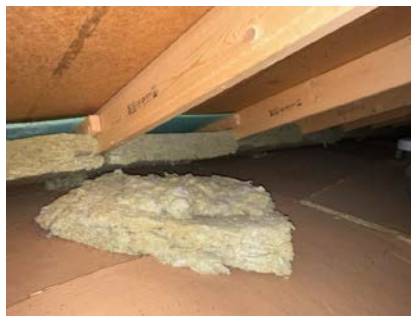
- Det er begrenset/dårlig ventilering av takkonstruksjonen.
- Det er påvist andre avvik:

Det er påvist noen eldre skjolder omkring gjennomføringene i undertaket. Det er ikke påvist fuktighet på befaringdagen. Alle ventilasjonskanaler på kald side må isoleres på grunn av potensiell kondensproblematikk.

- Det må foretas tiltak for å lukke avviket.
- Lufting/ventilering bør forbedres.
- Lokal utbedring bør utføres.

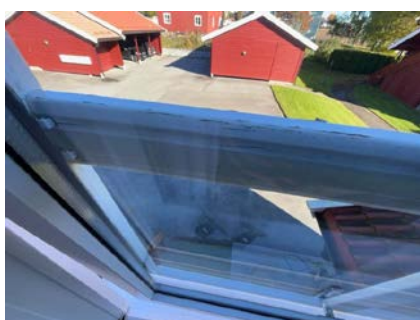
- Det er påvist avvik rundt innsettsdetaljer.
- Det er påvist tegn på innvendig kondensering av enkelte vindusglass.
- Karmene i vinduer er slitte og det er sprekker i trevirket.

- Det bør gjøres tiltak for å bedre ventilering av rommet.
- Det må foretas lokal utbedring.

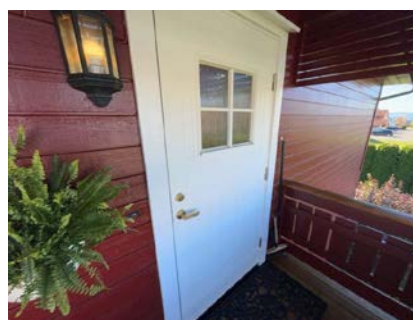
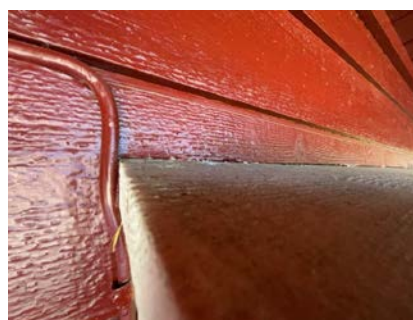
TG 2 Dører

- Det er påvist avvik rundt innsettsdetaljer.
- Det er påvist dører som er vanskelig å åpne eller lukke.
- Karmene i dører er værslitte utvendig og det er sprekker i trevirket.

- Det bør gjøres tiltak for å lukke avviket.
- Det må foretas lokal utbedring.
- Dører må justeres.

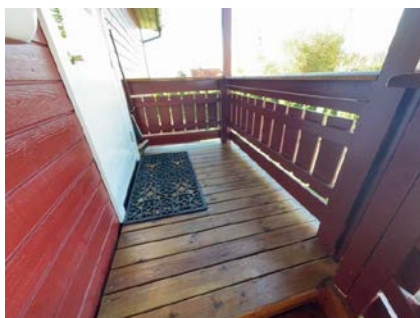
! TG 2 Utvendige trapper

- Det er påvist andre avvik:

- Det må foretas tiltak for å lukke avviket.

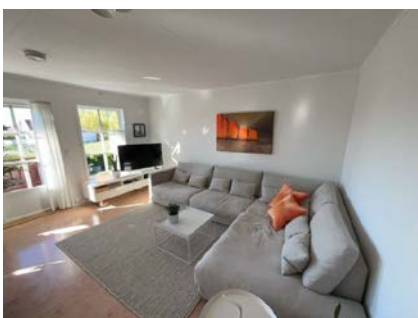
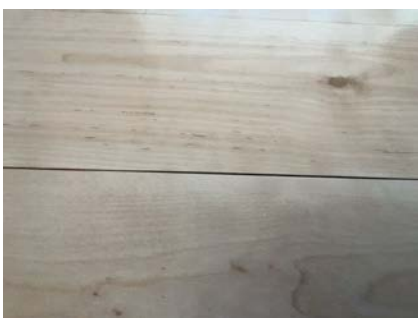
TG 2 Etasjeskille/gulv mot grunn

Etasjeskillere av trekonstruksjoner. Det er ved stikkprøvekontroll målt nivåforskjell på 10 mm innenfor 2 meter.

- Målt høydeforskjell på mellom 10 - 20 mm innenfor en lengde på 2 meter. Tilstandsgrad 2 gis med bakgrunn i standardens krav til godkjente måleavvik.

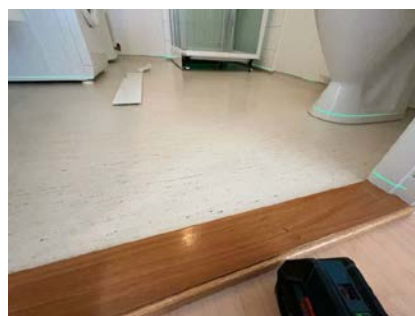
- Det er mulighet for at det kan forekomme vannlekkasje på våtrommet hvor vann ikke vil gå til sluk.
- Det er påvist avvik i fallforhold til sluk i forhold til krav i forskrift på byggetidspunktet.
- Det er registrert knirk i gulvet.

- Våtrommet fungerer med dette avviket.
- Det må vurderes tiltak når badet/våtrommet skal oppgraderes
- Det bør etableres avrenning inn til sluk for hele våtrommet.

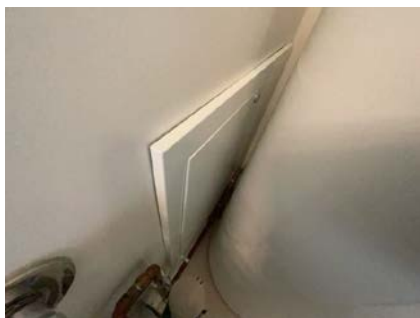
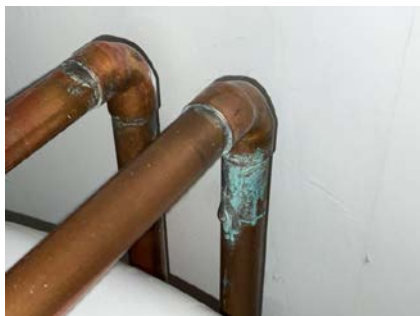
TG 2 Vannledninger

- Det er irr på rør.
- Det er påvist andre avvik:

- Det må foretas tiltak for å lukke avviket.

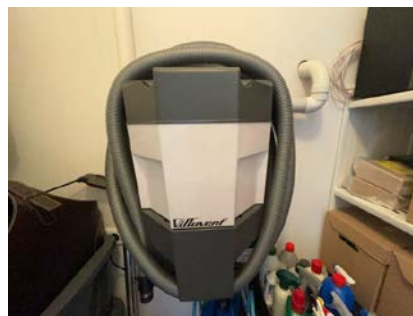
TG 2 Andre installasjoner

Det er montert sentralstøvsuger.

- Det er påvist andre avvik:

- Det må foretas tiltak for å lukke avviket.
