Wergelands vei 23, 3613 KONGSBERG

**Hvorfor leie når du kan eie! -  
Praktisk 2- roms selveier med  
gangavstand til sentrum - Perfekt  
til student eller pendler**

# Befaringsrapport

## Fellesareal

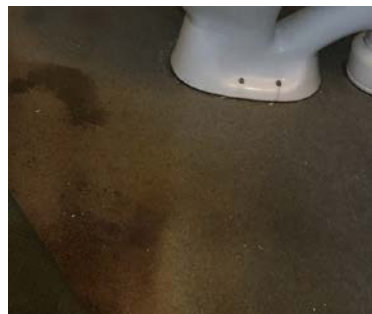
Bilde av gulvbelegg

For å lukke avviket må belegget må skiftes

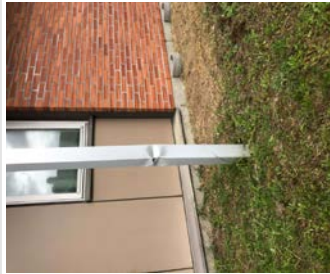
Skade på søyle til balkong

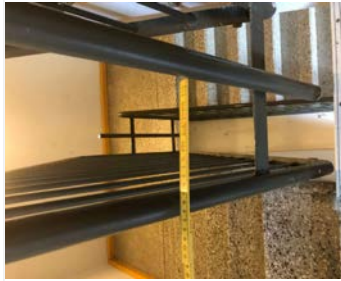
Åpning i rekkverk

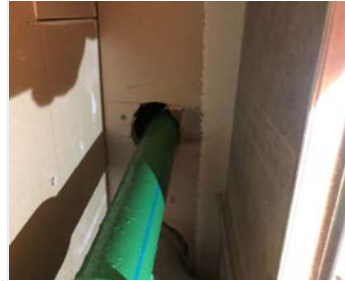
Manglende tetting rundt gjennomføringer

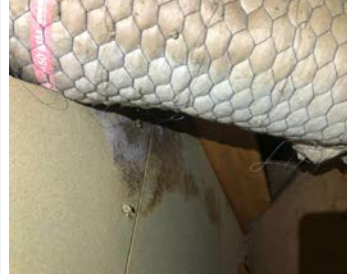
Undertak på loft

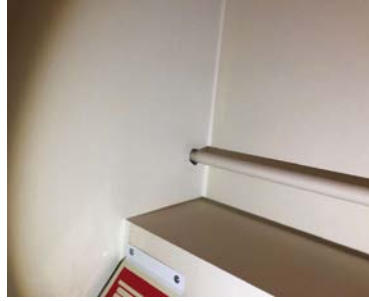
Rørgjennomføring i 2 etg

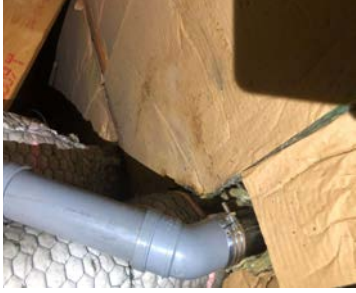
Fuktskjolder på isolasjon. Antatt fra kondens

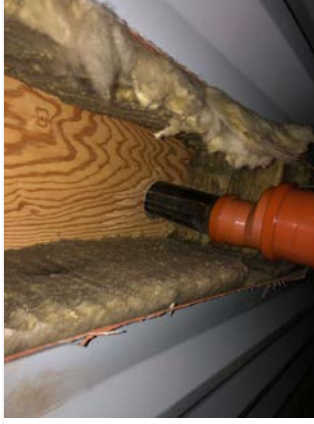
Bilde av manglende isolasjon rundt avløprør i krypkjeller

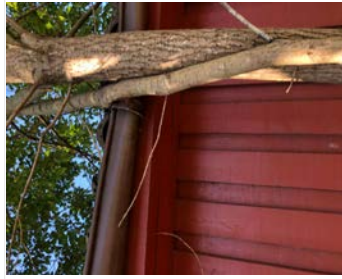
Deformert takrenne

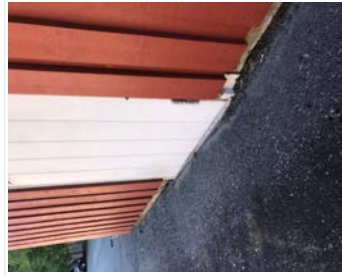
Dører som subber mot terreng

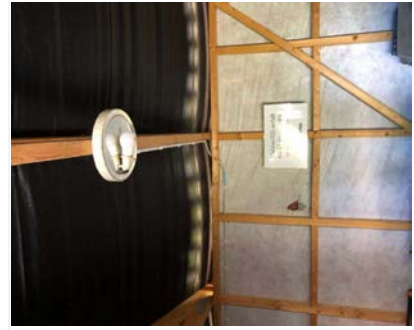
Lampe mangler kuppel

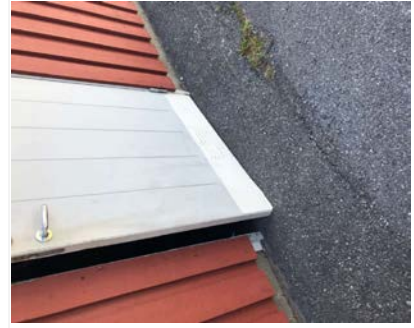
Dør som subber mot terreng
