# Innholdsrik hytte på Mjølfjell | Vei helt inn til hytten | Dagligvarebutikk like ved | Frittstående

Fritidsbolig  
Kleivavegen 272, 5706 VOSS  
VOSS kommune  
# gnr. 150, bnr. 93

Befaringsdato: 05.04.2024 Rapportdato: 18.07.2024 Oppdragsnr.: 20423-1084 Referansenummer: EY6297

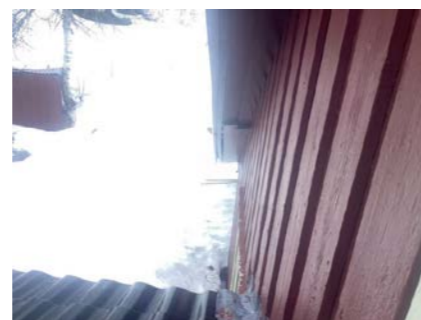
Utvendig:  
Taktekking  
Punktet må ses i sammenheng med takkonstruksjon.  
Taktekkingen er av stål/aluminiumsplater. Taket er besiktiget fra bakkenivå.  
Vurdering av avvik:  
Det er påvist bulker i enkelte metallplater på taktekking. Utvendige beslagsløsninger er ikke fagmessig utført. Det er påvist ufagmessig utførelse i overgang yttertak og vegg. Her kan det renne vann ned i veggen. Det er påvist at vindskiene er løse.  
Konsekvens/tiltak:  
Lokal utbedring må utføres.

Viser løse vindskier.

- Lokal utbedring må utføres.

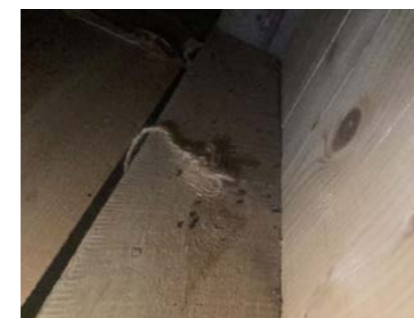
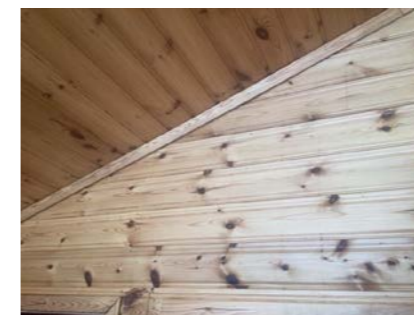
Takkonstruksjon/loft.  
Punktet må ses i sammenheng med Taktekking.  
Takkonstruksjonen har sperrekonstruksjon.  
Vurdering av avvik:  
Det er påvist fuktskjolder/skader i takkonstruksjonen. Det er påvist fuktskjolder/skader i takkonstruksjonen. Det er registrert symptomer på aktivitet fra skadedyr. Konstruksjonene har skjevheter. Det er opplyst om at noen av dørene i boligen går tregt i vinter halvåret når det er mye snø på taket.  
Konsekvens/tiltak:  
Det må gjøres nærmere undersøkelser.  
Sperrekonstruksjonen er trolig noe underdimensjonert. Det anbefales å undersøke dette nærmere. Konstruksjonen må sikres mot fukt og skadedyr.

Bilde viser rennemerker på veggene.

-Sperrekonstruksjonen er trolig noe underdimensjonert. Det anbefalles å undersøke dette nærmere.

-Konstruksjonen må sikres mot fukt og skadedyr.

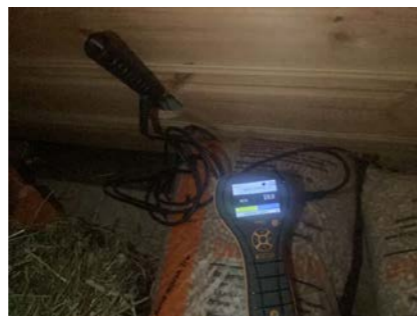
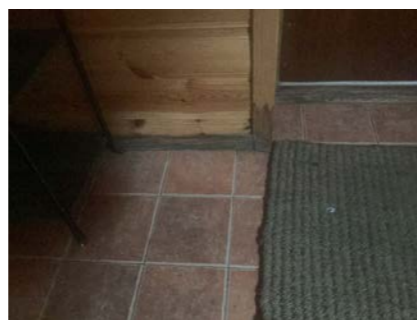
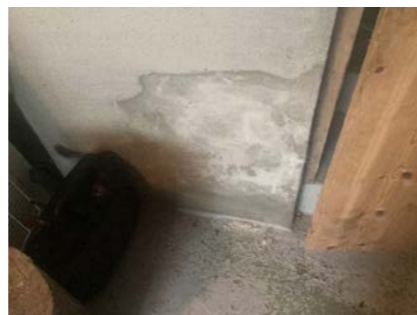
Det er gjennom hulltaking påvist høyt fuktnivå inne i trekonstruksjonen i hulltakingen, men ikke påvist fuktskader i dette området. Høy luftfuktighet kan over tid føre til muggvekst eller sverting av materialer. Samtidig kan materialer og konstruksjoner bli ødelagt. Det er påvist indikasjoner på noe fuktgjennomtrengning i kjellergulv. Det er påvist indikasjoner på noe fuktgjennomtrengning inn i kjellermur.

- Det påviste fuktnivå gir grunn til å overvåke konstruksjonen jevnlig for å se utvikling over tid, og eventuelt foreta tiltak for å unngå fuktskader.

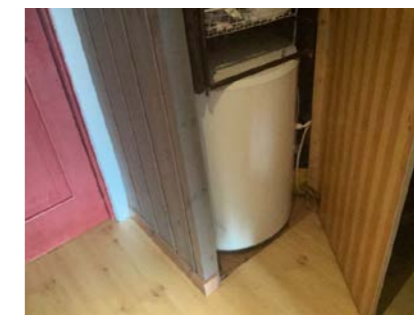
Varmtvannstank.  
Varmtvannstanken er på ca. 120 liter.  
Vurdering av avvik:  
Det er ikke påvist tilfredsstillende avrenning eller annen kompenserende løsning fra varmtvannstank.  
Konsekvens/tiltak:  
Det bør etableres tilfredsstillende avrenning eller lekkasjesikring ved varmtvannsank.

- Det bør etableres tilfredsstillende avrenning eller lekkasjesikring ved varmtvannstank.
