# Tilstandsrapport

Fritidsbolig  
Kleivavegen 272, 5706 VOSS  
VOSS kommune  
gnr. 150, bnr. 93

Befaringsdato: 05.04.2024    Rapportdato: 10.10.2024    Oppdragsnr.: 20423-1084    Referansenummer: ER8078  
Autorisert foretak: Bjørsvik Takst & Eiendom AS

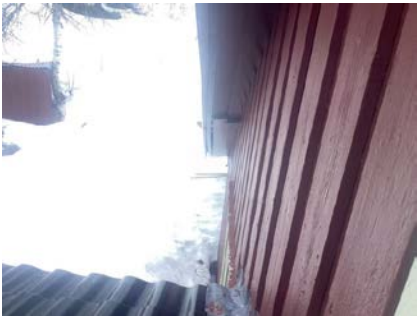
Viser løse vindskier.
