Kvednadalen 40, 4353 KLEPP STASJON

**Innbydende rekkehus med  
god planløsning og 3 soverom  
Romslig terrasse med gode  
solforhold!**

| Tilstandsrapport ..... | 54 |

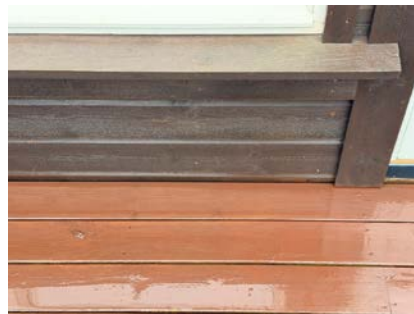
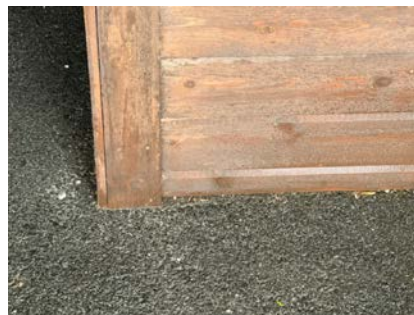
Kledningen er ført helt ned mot terreng, samt ned bak terrassebord. Dette øker risikoen for fuktopptrekk i treverket og kan på sikt føre til råteskader dersom forholdet ikke utbedres.

- Det bør foretas tiltak for å bedre lufting av kledningen.
- Uten tilstrekkelig lufting bak bordkledningen kan fuktighet som trenger inn bak bordene eller gjennom vegg innenfra ikke tørke opp. Dette skaper ideelle forhold for råtesopp og muggvekst.

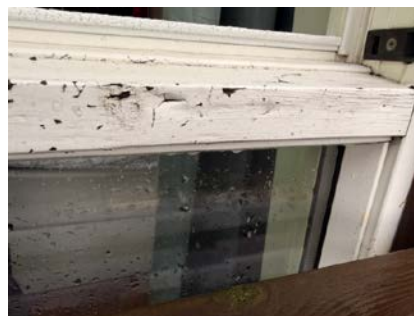
- Det er påvist vinduer med fukt/råteskader.

Vindu med registrerte råteskader bør skiftes ut for å hindre videre nedbrytning og for å redusere risikoen for følgeskader i omkringliggende konstruksjoner.

**Kostnadsestimat: 20 000 - 100 000**

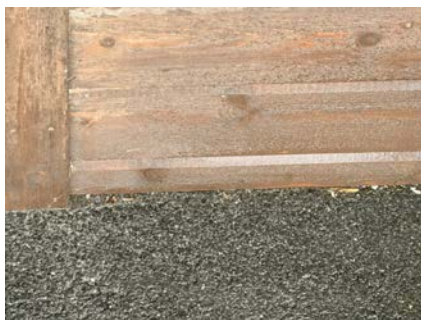
Grunnmuren er ikke synlig observert på grunn av kledning som går tett ned til terreng. På bakgrunn av dette vil det ikke være kontrollert for eventuelle riss/sprekker.

Tilstandsgrad er satt iht. alder.
