Blakerveien 722, 1925 BLAKER

**Idyllisk småbruk med stor tomt,  
flott hagestue og sjarmerende  
bolig. Usjenert – vidstrakt utsikt  
over vakre omgivelser.**

| Tilstandsrapport ..... | 57 |

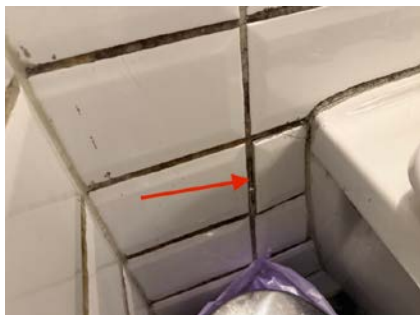
Fliser på vegger og panel på innvendig tak/himling. Årstall: 2016. Kilde: Eier. Vurdering av avvik: Det er påvist sprekker i fliser.

- Skadet flis er i et område hvor den kun utgjør et estetisk avvik.

Løs flis ved siden av wc

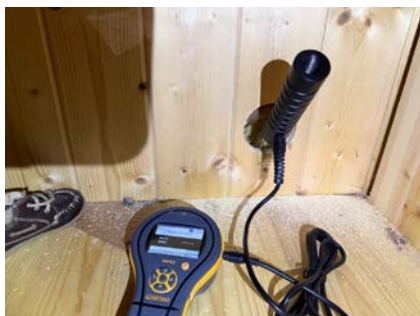
## 1. ETG. > VASKEROM

Hulltaking er ikke foretatt da det allerede er påvist andre avvik i våtsonen. Vurdering av avvik: Hulltaking er ikke foretatt da det allerede er påvist andre avvik i våtsonen. Det er ikke membran på våtrommet og det er råteskader i bjelkelaget under vaskerommet.

Beskrivelse: Malt-panel på vegger og parkett på gulv. Utstyr: Benkeplate med nedfelt utslagsvask samt skap og speil på vegg og opplegg vaskemaskin under. Sluk: Ingen sluk. Lufting: Naturlig avtrekk. Årstall: 2009. Kilde: Eier. Vurdering av avvik: Våtrommet må oppgraderes for å tåle normal bruk etter dagens krav.
