Elvegata 3, 2382 BRUMUNDDAL

**Stor og romslig enebolig midt i sentrum. Garasje, innerst i blindvei.**

Befaringsdato: 13.12.2024

# Tilstandsrapport

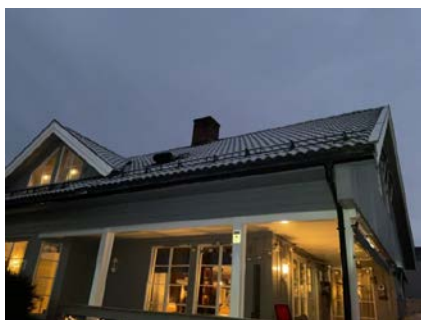
### TG 2 Nedløp og beslag

Helbeslått pipetopp, beslåtte luftehatter og snøfangere, beslag i gradrenner og i overgang vegg/tak, lakkerte stål takrenner og nedløp.

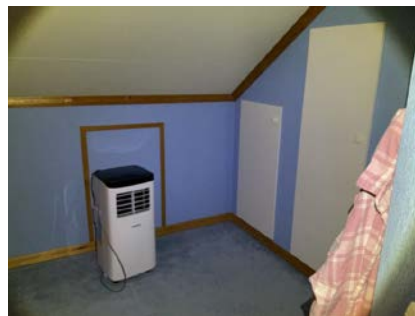
Alt er kledd innvendig, ingen tilgang til loft, knevegger eller selve konstruksjonen/oppbyggingen. Inspeksjonsluke spikret igjen. Inspeksjonsluker bør etableres og gjøres tilgjengelig der det er mulig.

Gjenspikret luke

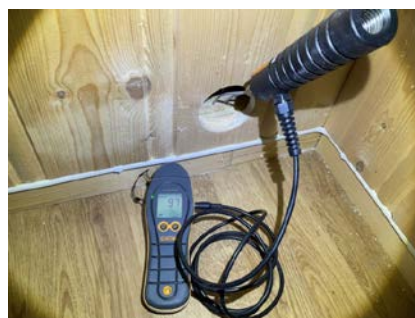
- Det er påvist indikasjoner på noe fuktgjennomtrenging inn i kjellermur. Steder med noe synlige fuktmerker nederst på mur i kjeller. Observert svartpapp på mur/betongvegger, som stenger fuktigheten inni påforet trekonstruksjon, og kan forårsake fuktproblemer/ skader. Svartpapp blir fort infisert med muggsopp og er i dag ikke anbefalt av Sintef.

Overvåk konstruksjonen jevnlig. Avviket kan medføre behov for tiltak, bør observeres over tid.

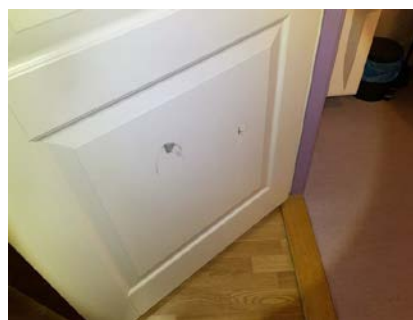
- Det er påvist avvik som tilsier at det bør foretas tiltak på enkelte dører.  
Enkelte dører tar i karm. Skadet dør til bad.

Skadet dør til badet

- Det bør foretas tiltak på enkelte dører.

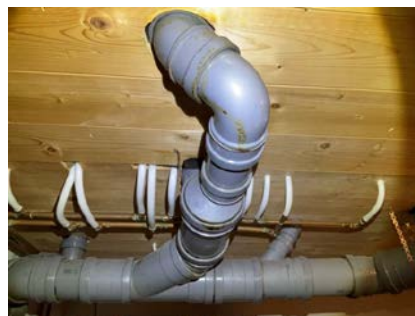
### 1 TG 2 Avløpsrør

Det er avløpsrør av plast.

Noe svetteing ved rørsjøter.

- Det er ikke behov for utbedringstiltak siden anlegget fungerer i dag, men ut ifra alder kan skader plutselig oppstå på eldre anlegg.

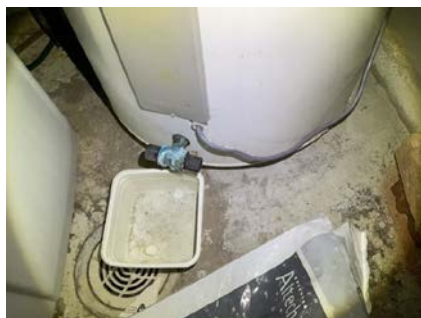
## TG 2 Andre installasjoner

Vaskekjeller med kum, sluk og opplegg for vaskemaskin.

Bør sikres for følgeskader ved eventuell vannlekkasje.
