Røsslyngvegen 20 D, 2409 ELVERUM

**Innbydende leilighet over to plan med bla. 2 stuer og 4 soverom. Nytt kjøkken fra 2024. Solrik balkong. Uthus og carport.**

- 🏠 Leilighet i 4.mannsbolig
- 📍 Røsslyngvegen 20 D, 2409 ELVERUM
- 📖 ELVERUM kommune
- # gnr. 24, bnr. 82, snr. 4

Rapportdato: 06.09.2024

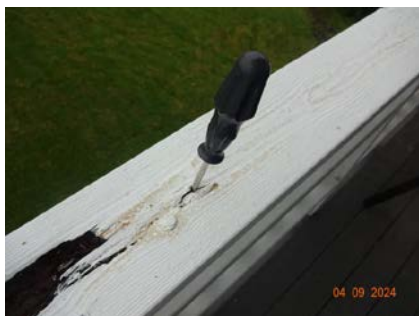
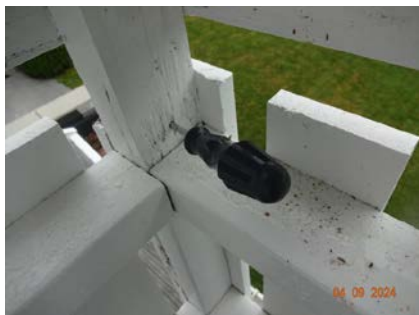
#### Vurdering av avvik:

- Det er påvist fukt/råteskader i konstruksjonen.
- Rekkverket er for lavt i forhold til dagens krav til rekkverkshøyder.

Råteskadet rekkverk må skiftes.

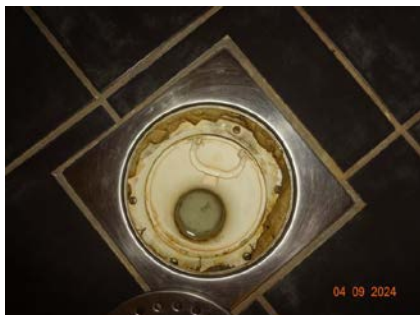
- Det er mulighet for at det kan forekomme vannlekkasje på våtrommet hvor vann ikke vil gå til sluk.
- Det er påvist at høydeforskjell fra topp slukrist til gulv/synlig topp membran ved dørterskel er mindre enn 25 mm.
- Det er påvist andre avvik:

Tett sokkel rundt dusjsone hindrer avrenning mot sluk fra baderomets restarealer, skal være et åpent felt.  
Eventuelt lekkasjevann utenfor sluksonen vil ikke renne fritt til sluk.  
Det er fjernet noe silikon under sokkel til dusjhjørne for avrenning.

- Installering av tett dusjkabinett anbefales.
- Overvåk tilstanden jevnlig. For å få tilstandsgrad 0 eller 1 må tettesjiktet skiftes ut, men tidspunktet for når dette er nødvendig er vanskelig å si noe om.

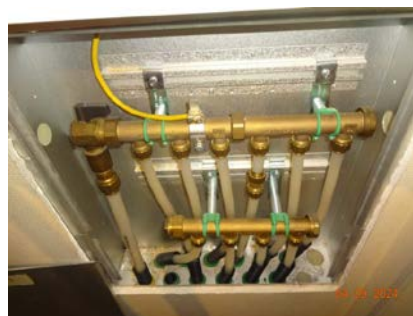
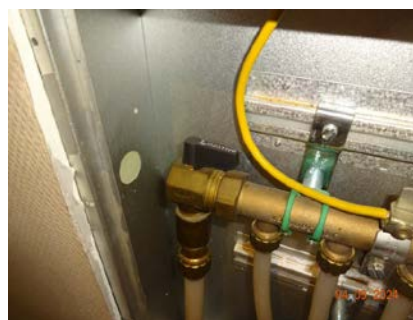
- Det er påvist at eventuelt lekkasjevann fra rør i rør system ikke ledes til sluk eller annen kompensierende løsning.
- Rørkursene på rør-i-rør systemet på vannledninger er ikke merket.

- Det bør foretas tiltak på anlegget som sikrer bedre løsning på eventuelt lekkasjevann fra rør i rør system.
- Rørkurser på rør-i-rør system bør merkes.
