Røsslyngvegen 20 D, 2409 ELVERUM

**Innbydende leilighet over to plan  
med bla. 2 stuer og 3 soverom.  
Nytt kjøkken fra 2024. Solrik  
balkong. Uthus og carport.**

| Tilstandsrapport ..... | 38 |

## LEILIGHET I 4.MANNSBOLIG

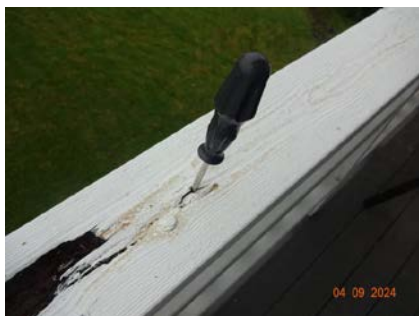
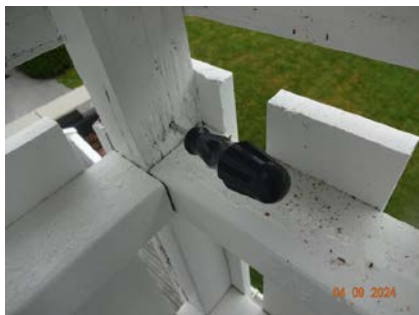
- Det er påvist fukt/råteskader i konstruksjonen.
- Rekkverket er for lavt i forhold til dagens krav til rekkverkshøyder.

Råteskadet rekkverk må skiftes.

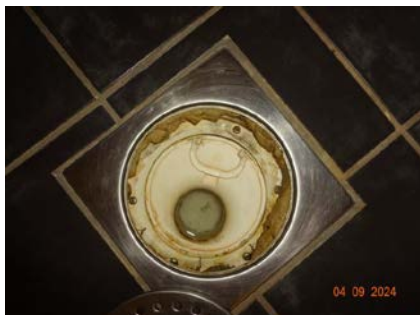
- Det er mulighet for at det kan forekomme vannlekkasje på våtrommet hvor vann ikke vil gå til sluk.
- Det er påvist at høydeforskjell fra topp slukrist til gulv/synlig topp membran ved dørterskel er mindre enn 25 mm.
- Det er påvist andre avvik:

Eventuelt lekkasjevann utenfor sluksonen vil ikke renne fritt til sluk.

- Installering av tett dusjkabinett anbefales.
- Overvåk tilstanden jevnlig. For å få tilstandsgrad 0 eller 1 må tettesjiktet skiftes ut, men tidspunktet for når dette er nødvendig er vanskelig å si noe om.

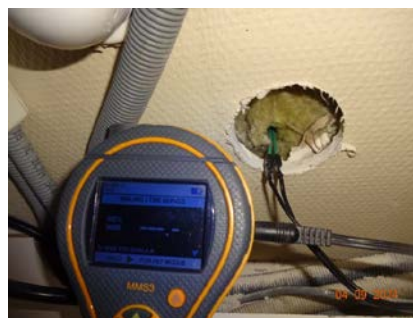
### 1 TG 1 Tilliggende konstruksjoner våtrom

Hulltaking er foretatt nederst på delevegg mot våtsonen. Ved bruk av fuktmåler ble det ikke registrert unormale verdier.

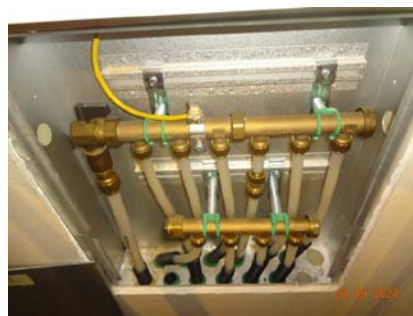
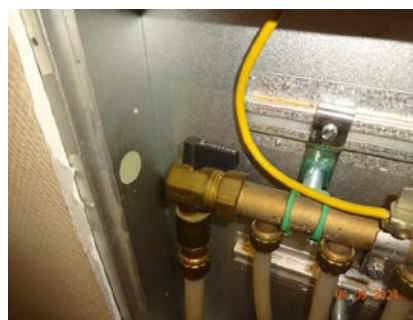
- Det er påvist at eventuelt lekkasjevann fra rør i rør system ikke ledes til sluk eller annen kompenserende løsning.
- Rørkursene på rør-i-rør systemet på vannledninger er ikke merket.

- Det bør foretas tiltak på anlegget som sikrer bedre løsning på eventuelt lekkasjevann fra rør i rør system.
- Rørkurser på rør-i-rør system bør merkes.
