Skjærvegen 334, 2430 JORDET

Nøkkelinformasjon

Oppdragsnr.: 1211240231

6. Hovedrapport

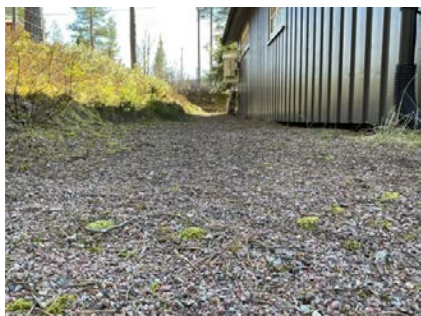
Fall inn mot hytte.

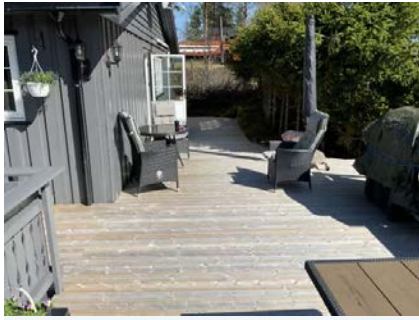
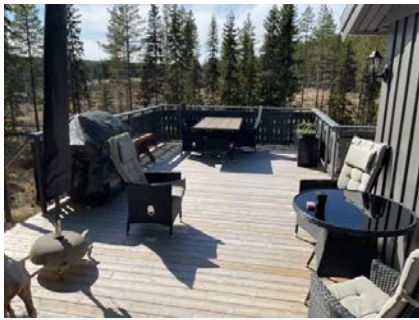
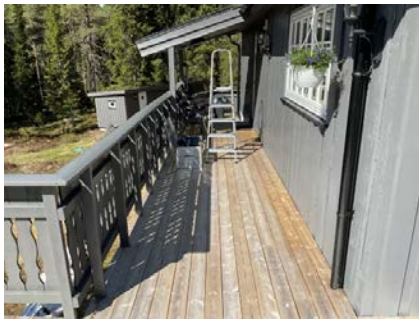
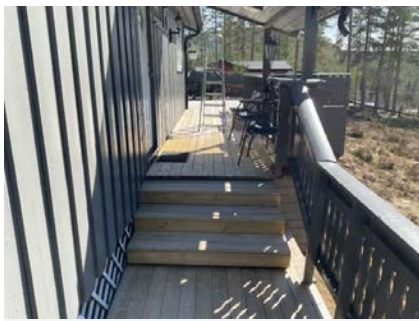
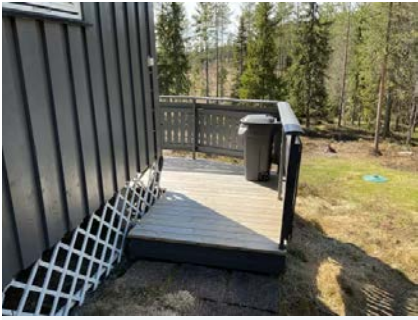
| Type | Terrasse |
|---|---|
| Er det avvik på rekkverkshøyde og åpninger i rekkverket i forhold til gjeldene byggt teknisk forskrift på befaringstidspunktet? | Ja |

For å lukke avviket må høyden på rekkverket heves til dagens krav på 100 cm.

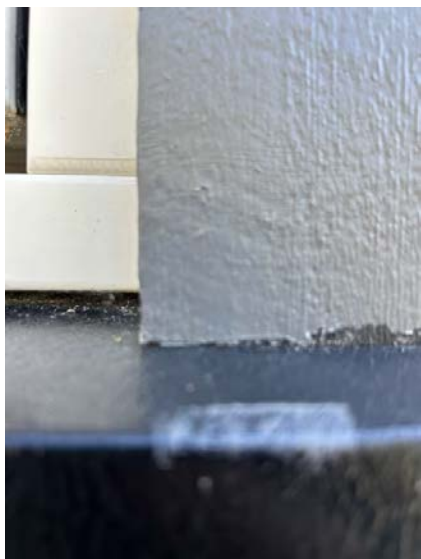
Panel ned til vannbrett.

Opprette avstand mellom vannbrett og panel, for å hindre opptrekking av vann i panelen.

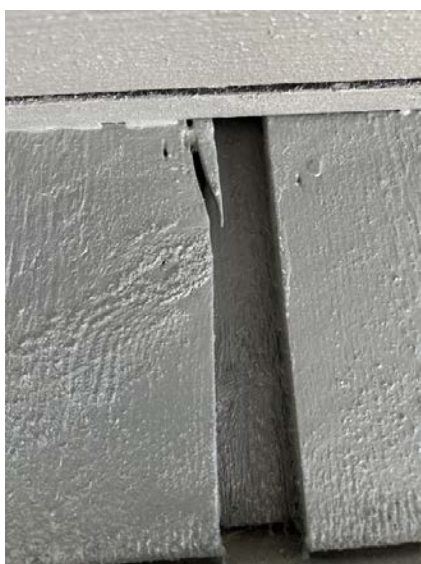
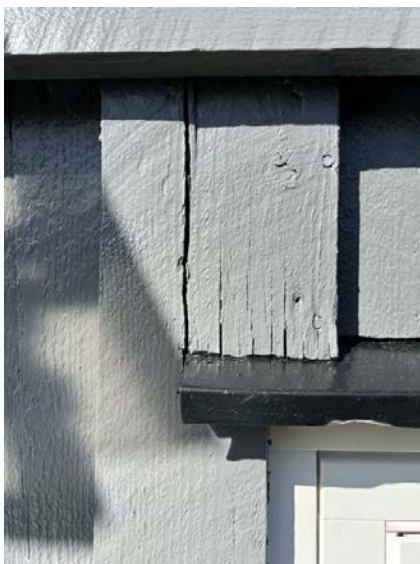
Sprekk i panel.

Det registreres sprekker i enkelte panelbord på fasaden.

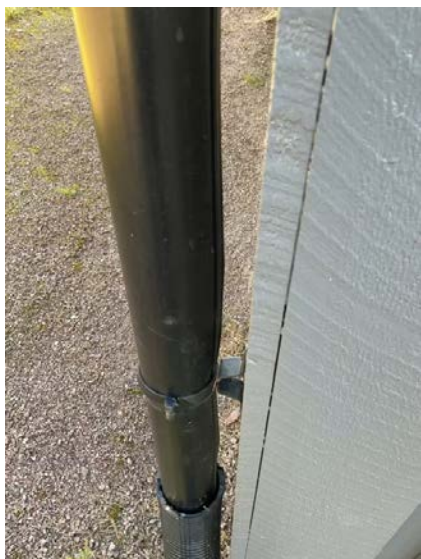
Frostspreg i nedløpsrør.

| Det ble registrert buling/skade i nedløpsrør som er et symptom på frostspreg. | |

| Utbedring av skader må påregnes. | |

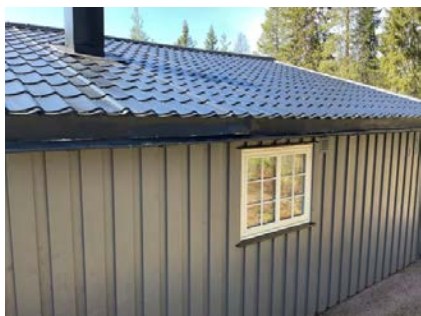
Løst beslag mellom tak og takrenne.

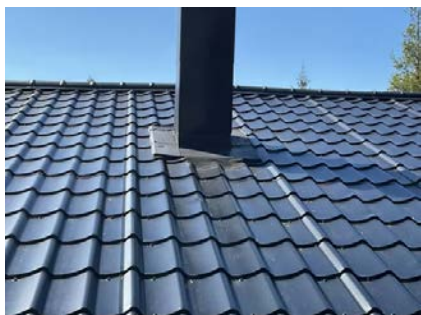
Takplater og beslag pipe.

| Er det synlige avvik på beslag/inndekning rundt pipe og andre takgjennomføringer? | Ja |

Tette rundt pipe.

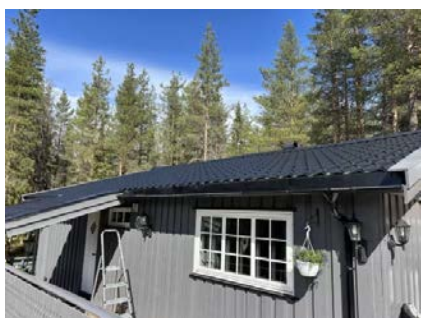
Manglende snøfanger

| Er det manglende og/eller feil/skader på snøfanger? | Ja |

| Snøfanger må etableres for god personsikkerhet. | |

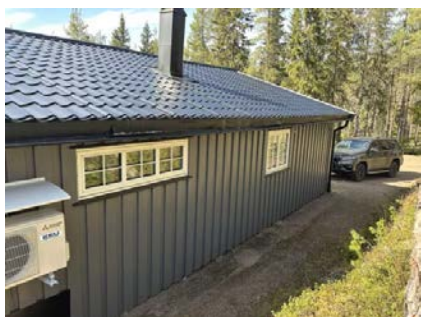
| Er det manglende stige/adkomst for feier og eller skader på stige? | Ja |

Manglende adkomst for feier.

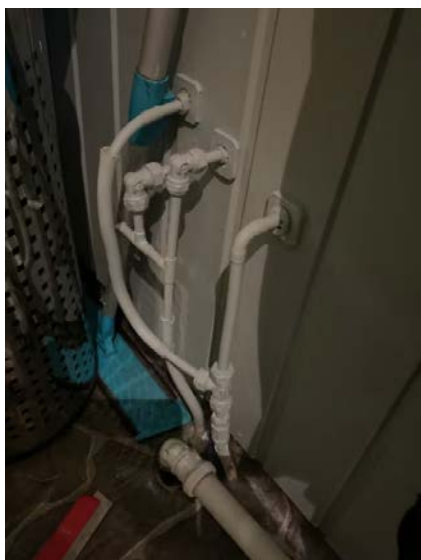
Eldre del av vannledninger.

| Har vannrør nådd en alder som gir økt risiko for skader eller følgeskader? | Ja |
| Er det manglende isolering av vannrør hvor det er risiko for frost eller kondens? | Ja |

| Deler av anlegget har nådd en alder som gir økt risiko for lekkasjer. | |

| Vannledninger bør skiftes i forbindelse med fremtidig oppgradering av våtrom/kjøkken. | |

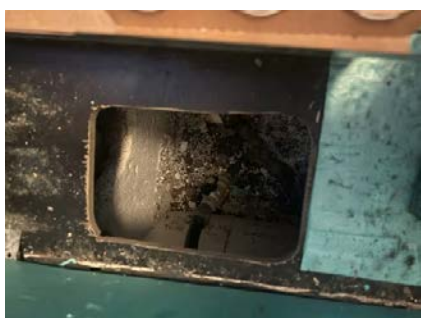
Stoppekran plassert i luke i kjøkkengulvet.

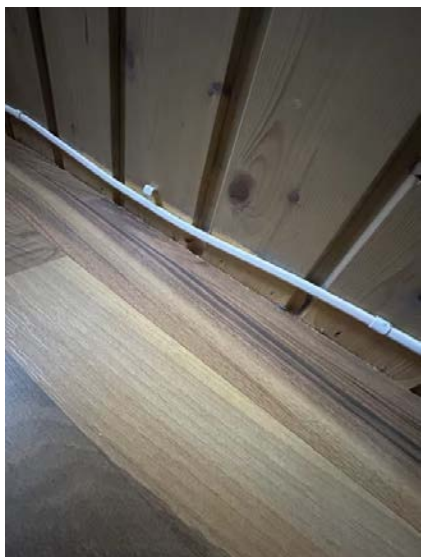
Manglende innfesting av kabler

Feste kabler som ikke er festet tilstrekkelig.

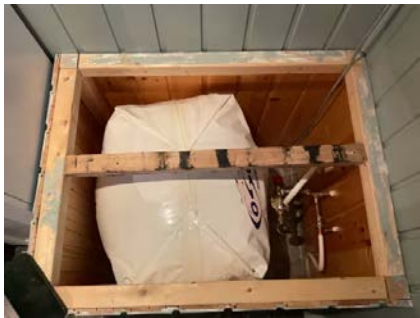
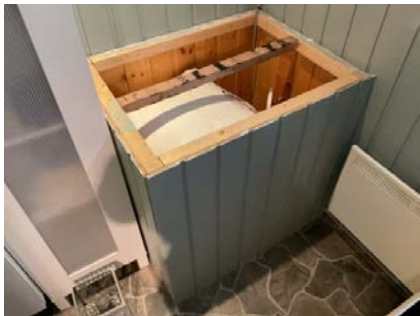
Varmtvannsbereder plassert i tett kasse på bad.

| Er det manglende lekkasjesikring av bereder? | Ja |

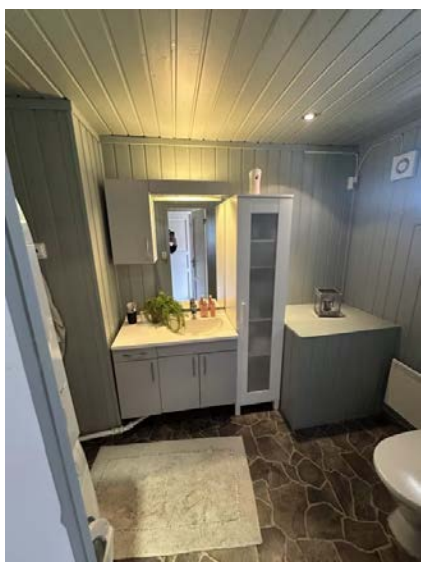
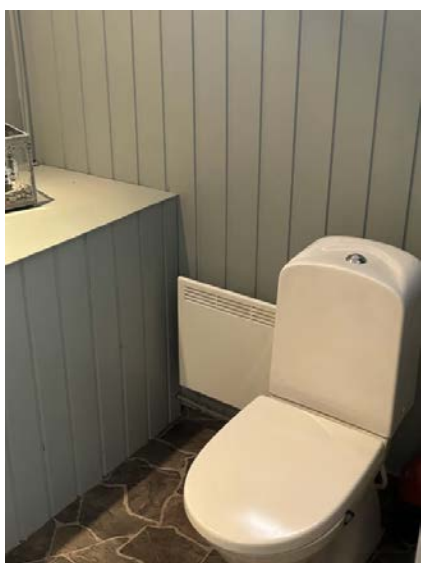
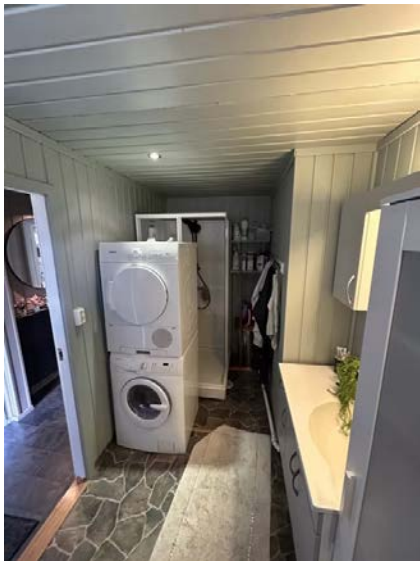
Er det påvist avvik i krav om høydeforskjell på tettesjikt/fall til sluket? Ja

Er det fare for at lekkasjevann fra installasjoner i rommet ikke når sluket? Ja

Er det påvist feil utførelse, feil materialvalg, eller skader i tettesjikt med fare for fuktskade? Ja

Løsningen/utførelsen rundt rørgjennomføringer gir fare for fukt inn i konstruksjoner. Lokal utbedring må vurderes.

Det anbefales å fortsatt benytte et dusjkabinett for å unngå ytterligere fuktbelastning fra fritt vann på gulv og vegger.

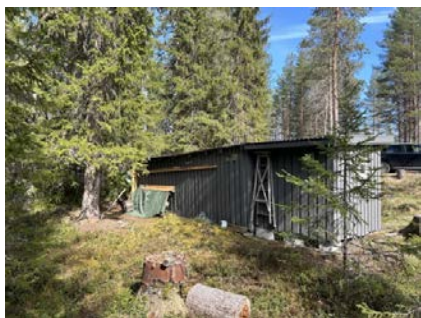
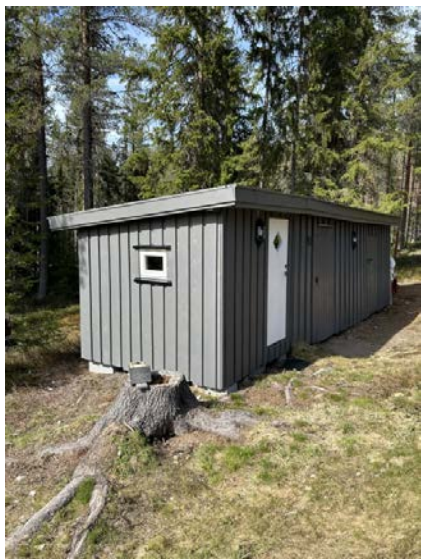
Boden har skjevheter i konstruksjonen.

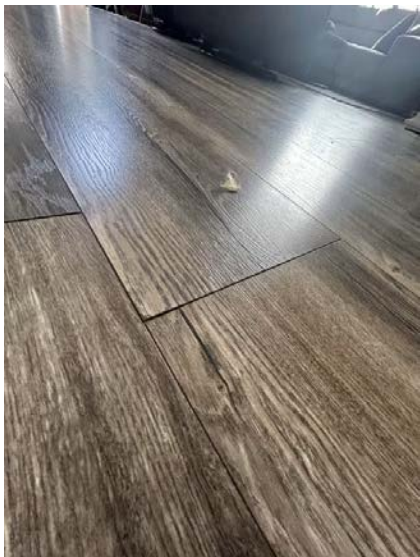
Slipp i laminat gulv.

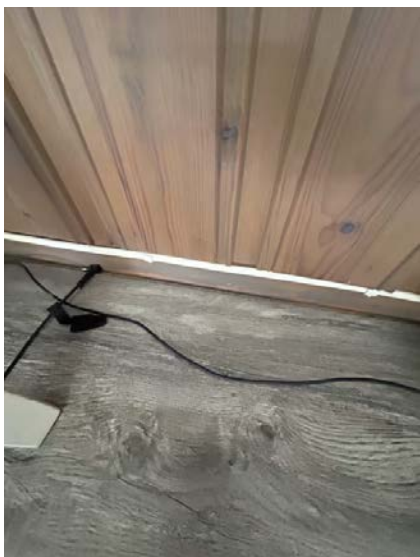
Manglende vaskelister.

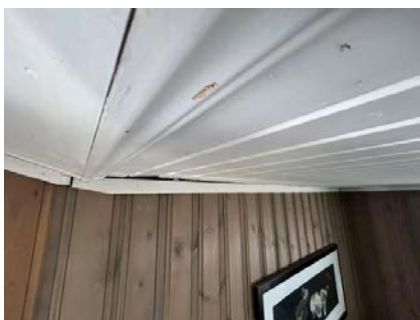
Glippe i taklist stue.

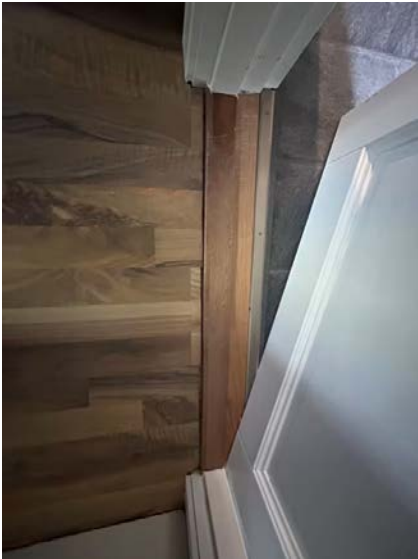
Manglende overgangslister.
