Tjøllinggaten 36, 3112 TØNSBERG

# Tilstandsrapport

# gnr. 1006, bnr. 112, snr. 3

Befaringsdato: 10.02.2025

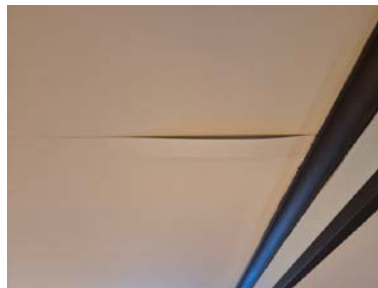
Endeforskyvning mellom bordradene på laminat skal være minst 30 cm, og det er enkelte steder nesten ikke benyttet endeforsyning. Noe fuktsveller i laminatgulv. Sparkeltape løsner i tak flere steder. Stedvis luftrom bak tapet på soverom. Bom (hulrom under) og sprekker i fliser.

Fuktsveller i laminatgulv.
