Nyveien 1, 3282 KVELDE

**Enebolig med 3 soverom, fine
uteplasser og mye potensial!**

Befaringsdato: 04.09.2024 Rapportdato: 11.09.2024 Oppdragsnr.: 21248-1404 Referansenummer: AR1682

Autorisert foretak: Drammen Takstsenter AS Sertifisert Takstingeniør: Olav Rudland Kvilhaug Vår ref:

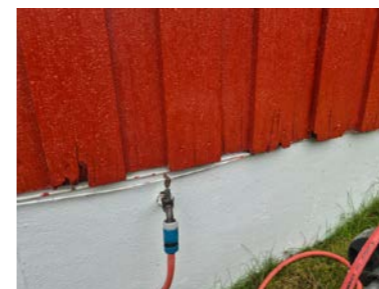
- Det er ingen eller liten lufting i nedre kant av kledning mot grunnmur.
- Det er påvist spredte råteskader i bordkledningen.

Det er ikke behov for umiddelbare tiltak med lufting, men ved evt. bytting av kledning i fremtiden anbefales etablering av luftesjikt.
Konsekvens ved manglende vedlikehold og oppgradering vil medføre fukt i underliggende/bakenforliggende konstruksjon.

- Råteskadet trekledning må skiftes ut.

Kostnadsestimat gjelder kun for utskifting av kledningsbord med råteskader.

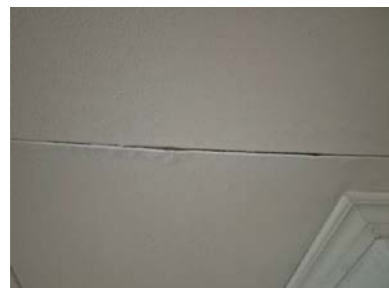
Det er stedvis mindre hakk/sår i stuegulv og på soverom, samt noe gliper i skjøter på gulvbelegg.
Takessplater i soverom buler noe, og det er sveller i takessplater over peis i stue.
Noe sprekker i strietapetskjøter/hjørne på soverom.

Mindre avvik som stedvis hakk, sprekker og sår/merker må forventes i en brukt bolig.
Takessplater med buler i soverom og fuktsveller, samt strietapet bør skiftes ut.

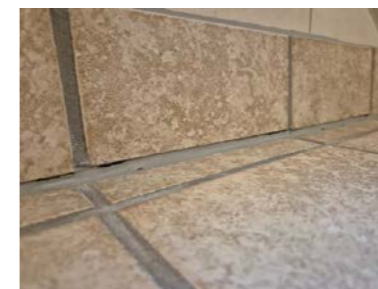
Sprekker i mykfuger.

- Fuger bør skiftes ut.

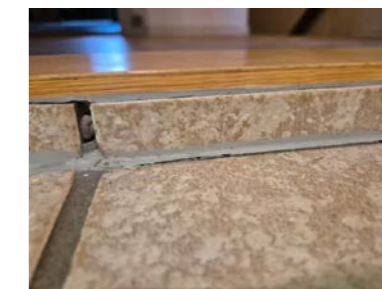
Sprekk i fuger ved terskel.

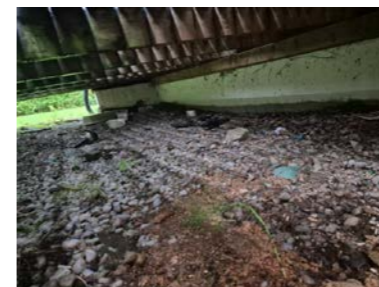
Boligen ligger i skrått terreng, dette fører til naturlig stor fuktbelastning mot deler av grunnmur.

Svakt hellende terreng mot grunnmur.
