# Egne hjem Enebolig med dobbel garasje - Barnevennlig beliggenhet - 3 soverom

# Tilstandsrapport

gnr. 46, bnr. 121

Befaringsdato: 18.08.2025

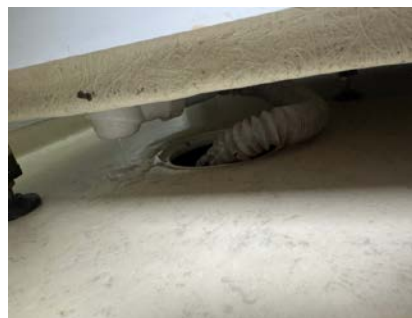
Det er lekkasje i sluk i dusjkabinett.

Lekkasje under dusjkabinett

Sluk i dusjkabinett må fikses/byttes
