Rogalandgata 129, 5522 HAUGESUND

**Innholdsrik tomannsbolig med
trivelig uteområde/hage - Garasje
- Attraktiv og sentral beliggenhet
på Solvang**

Tilstandsrapport

TOMANNSBOLIG

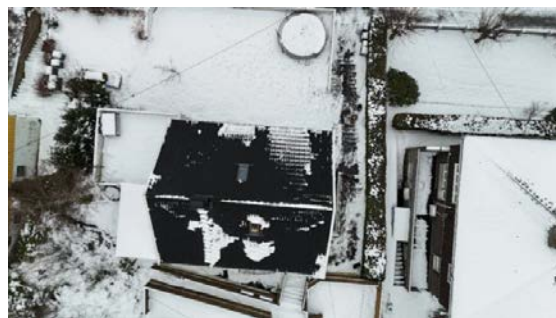
1 TG 3 Nedløp og beslag

Takrenner og nedløp av plast. Beslag av metall.

Stedvis rust på beslag.

Manglende snøfangere kan føre til personskader, skader på husdyr, eiendom (som biler og hagemøbler) og bygningselementer som takrenner og takmaterialer.
