Engrovegen 8, 2387 BRUMUNDDAL

**Koselig familiebolig ca 2,5 km fra  
Brumunddal sentrum. To stuer,  
garasje og fine utearealer.**

# Engrovegen 8 2387 BRUMUNDDAL

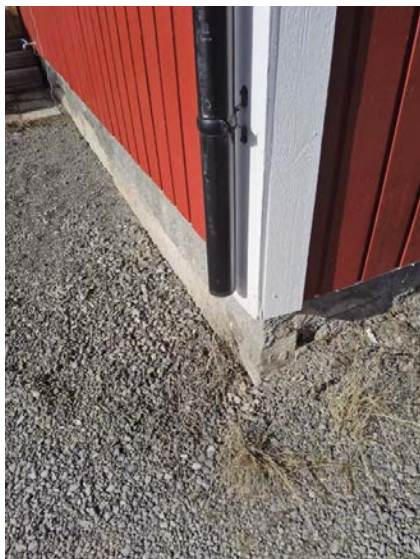
Nedløpsrør er avsluttet over terreng uten utast og bortledning fra grunnmuren.

Kjeller bør holdes under observasjon, lagring av varer bør unngås og god utlufting må ivaretas. Etablering av ny drenering med fuktsperre bør påregnes. Taknedløp bør etableres med utkast sammen med godt fall på terreng, eller ført i et lukket avløpsanlegg, slik at takvannet kontrollert blir ført bort fra bygningen.

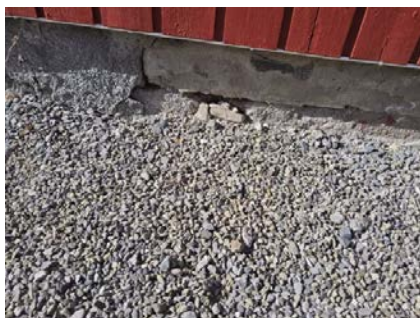
Det registreres riss/ sprekker i grunnmuren og avskalling av murpuss observeres stedvis på grunnmuren, pussavskalling kan medføre redusert værbeskyttelse og økt risiko for fuktinntrenging. Eksakt årsak er ukjent.

Det registreres pussavskallinger på grunnmuren.

Det anbefales å foreta en gjenpussing av sprekker i grunnmur, slik at forholdet kan observeres over tid, med tanke på om dette er under utvikling eller er stabilt.

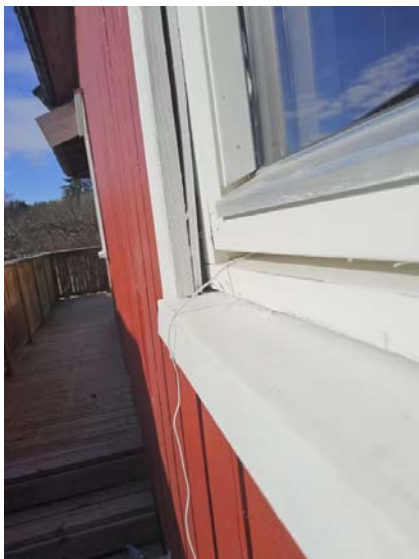
Enkelte vinduskarmen er værslitte. Vannbord/beslag under enkelte vinduer har ikke tilstrekkelig fall, dette fører til at vann blir værende på vannbordet/beslaget, og kan føre til fuktoppsug i vinduskarmen. Lav/ingen klaring mellom utvendig listverk og beslag under enkelte vinduer noe som kan føre til fuktoppsug i trevirket, forkorte levetiden og vanskliggjør overflatebehandling. Utførelsen bærer ikke preg av god håndverksmessig utførelse, det registreres gliper mellom utvendig belistning og vinduskarm med den risiko dette innebærer.

Det registreres gliper mellom utvendig belistning og vinduskarm og vannbrettbeslag uten fall.

Utbedring av overnevnte forhold anbefales, og utskifting av vinduer som er fra før 1990 bør vurderes ut fra et energikøkonomisk synspunkt.

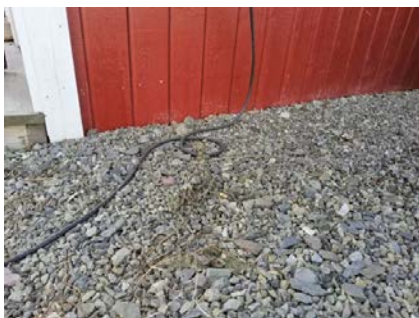
Deler av kledningen er avsluttet tett mot terreng.

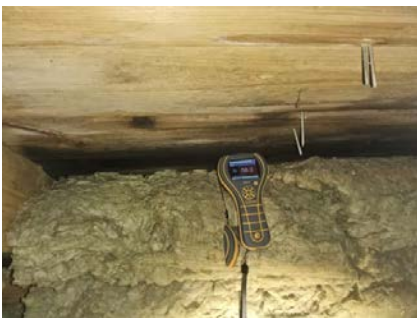
Det kan ikke verifiseres at det er etablert tilstrekkelig lufting i/ved gesims på opprinnelig del av boligen. Synlige fuktmerker og muggsopp observeres på taktro i kott og det ble målt med pigg i taktro, og det registreres høyt fuktinnhold (fibermetning). Det er ingen form for dampspærre (plastfolie) i himlinger mellom varmt rom og takkonstruksjon i opprinnelig del, forholdet vurderes å være en medvirkende årsak til registrert fukt i taktro. Det vurderes derfor at konstruksjonen med høy sannsynlighet har en pågående fuktskade som krever strakstiltak. TG3 settes med bakgrunn av registrert fuktnivå i taktro.

Det ble målt fibermetning i taktro i kott.

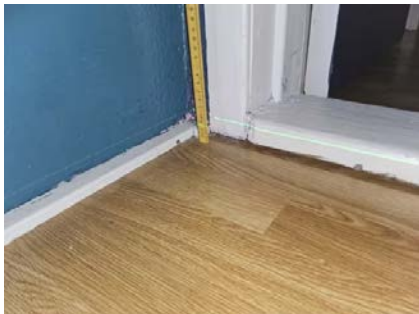
Det ble stedvis registrert knirk og retningsavvik. Dette er ikke uvanlig for boliger fra 1950-tallet, og skyldes normalt noe underdimensjonering/ ujevn dimensjonering av materialer.

Med bruk av nivelleringslaser ble det registrert totalt avvik i gang og soverom i loftsetasje mellom 15 og 30 mm, i tillegg til lokale skjevheter.

Etasjeskiller er kontrollert med nivelleringslaser.

| Målingene er foretatt i en eldre bygning og bør ses i den sammenheng. Det vurderes at det ikke er behov for umiddelbare tiltak, men ved eventuell legging av nytt gulv som stiller krav til planhet av underlaget, bør avretting og eventuelt forsterkning av undergulvene påregnes. | |

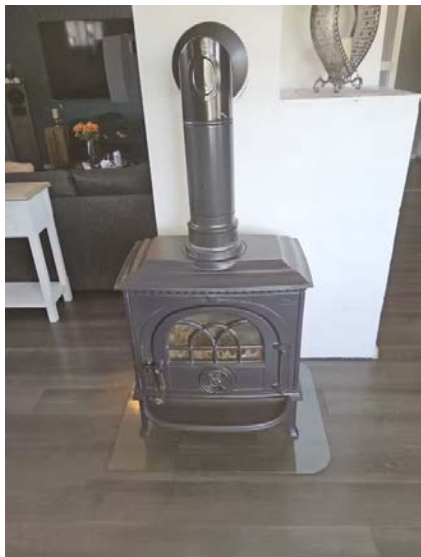
Vedovn i stue, ubrennbar plate er tilfredsstillende ikke minimumskrav.

Ubrennbar plate på gulv foran vedovn som tilfredsstillende minimumskrav bør etableres. Denne skal være minimum 30 cm utenfor ilegget (døren) til ovnen.

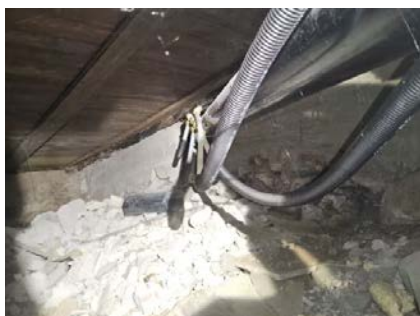
Åpen rørfordeling/koblinger i krypkjeller.

Etablering av automatisk lekkasjestopper for å begrense eventuelle lekkasjer fra vanninstallasjoner anbefales. Vannrør i kalde rom bør isoleres for å unngå frost og kondens.

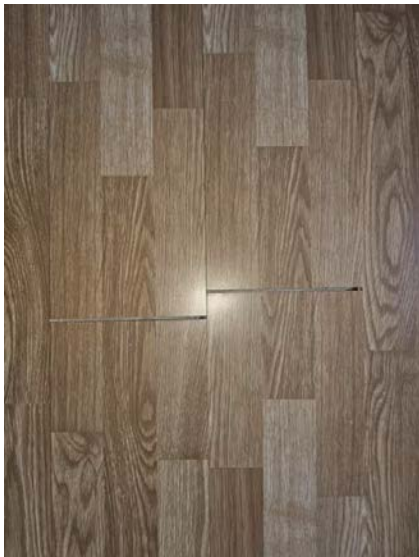
Bilde viser laminatgulv med gliper.
