Engrovegen 8, 2387 BRUMUNDDAL

**Koselig familiebolig ca 2,5 km fra  
Brumunddal sentrum. To stuer,  
garasje og fine utearealer.**

# Engrovegen 8 2387 BRUMUNDDAL

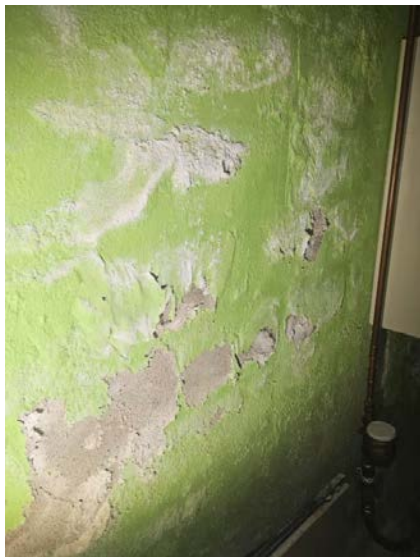
Grunnmursplast, som bidrar til å beskytte mot fukt, ble først vanlig brukt på 1970-tallet. Siden bygningen er eldre så vurderes det at boligen mangler grunnmursplast. Innvendig i kjelleren registreres det saltutslag på grunnmuren og det registreres forhøyde fuktverdier bjelkelaget i krypkjelleren. Terengforholdet fører til at overflatevann kan ledes til boligen og det registreres enkelte taknedløp som er avsluttet over bakken uten utkast. Nevnte forhold medfører økt fuktbelastning på bygningen.

Det registreres salt/kalkutslag på kjellervegger.

Kjeller bør holdes under observasjon, lagring av varer bør unngås og god utlufting må ivaretas. Etablering av ny drenering med fuktsperre bør påregnes. Taknedløp bør etableres med utkast sammen med godt fall på terreng, eller ført i et lukket avløpsanlegg, slik at takvannet kontrollert blir ført bort fra bygningen.

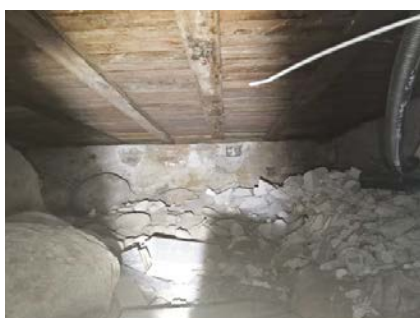
Krypkjeller under deler av boligen.

Det anbefales å etablere plast mot grunn og krypgrunnsavfukter, for å redusere luftfuktigheten i rommet. Tiltak for å forhindre inntrekk av mus i boligen anbefales.

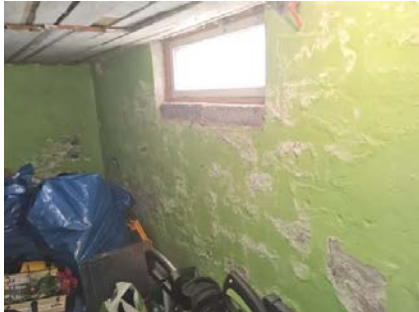
Det registreres mineralutslag (salt/kalkutsalg) i overflater som er et symptom på fuktvandring gjennom grunnmur. Huseier opplyser om enkelte observasjoner av mus i krypkjelleren (gnagere fører i mange tilfeller til skader på bygning og innbo).

Det registreres salt/kalkutsalg på grunnmuren.

Basert på registrerte symptomer på fuktproblematikk så anbefales det at konstruksjonen overvåkes over tid, slik at tiltak for å unngå fuktskader kan iverksettes ved behov. Tiltak for å forhindre inntrekk av mus i boligen anbefales.

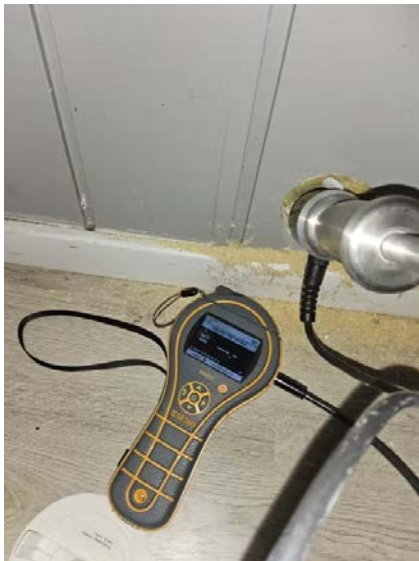
Bilde fra fuktmåling i tilsøtende veggkonstruksjon.

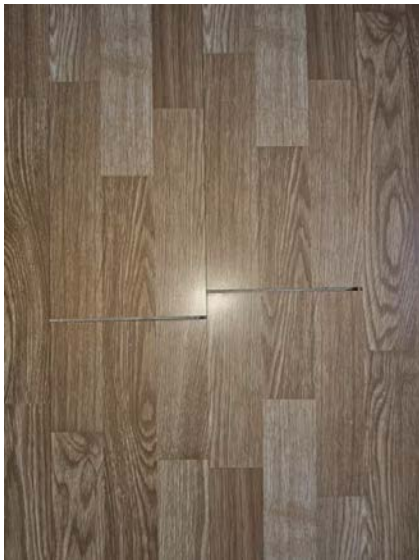
Bilde viser laminatgulv med gliper.
