Engrovegen 8, BRUMUNDDAL

# Engrovegen 8 2387 BRUMUNDDAL

## 6. Hovedrapport

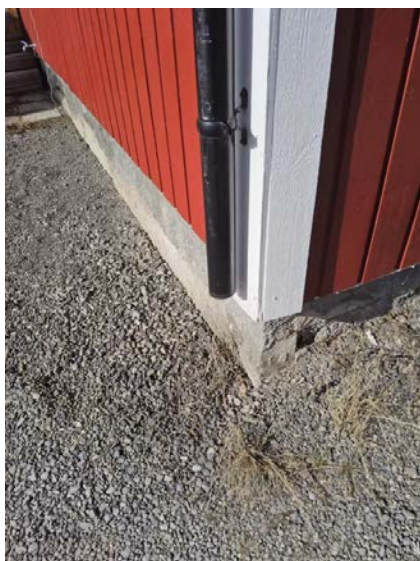
Nedløpsrør er avsluttet over terreng uten utast og bortledning fra grunnmuren.

Kjeller bør holdes under observasjon, lagring av varer bør unngås og god utlufting må ivaretas. Etablering av ny drenering med fuktsperre bør påregnes. Taknedløp bør etableres med utkast sammen med godt fall på terreng, eller ført i et lukket avløpsanlegg, slik at takvannet kontrollert blir ført bort fra bygningen.

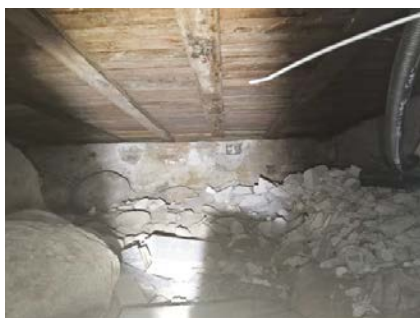
Krypkjelleren har begrenset tilkomst slik at kontrollen er ikke fullstendig. Det gjøres oppmerksom på at en krypkjeller er en utsatt konstruksjon hvor det er små marginer før skader oppstår, og en inspeksjon av hele krypkjelleren er viktig for stadfesting av tilstand. Erfaringsmessig er krypkjelleren en risikokonstruksjon som er skadeutsatt, på generelt grunnlag så bør krypkjelleren holdes under oppsikt slik at eventuelle tiltak kan iverksettes ved behov. Det er ikke etablert noen fuktsperre i form av plast på bakken i kryprommet og det måles et fukttinnhold over faregrensen for en skadeutvikling i krypkjelleren. Huseier opplyser om enkelte observasjoner av mus i krypkjelleren (gnagere fører i mange tilfeller til skader på bygning og innbo).

Krypkjeller under deler av boligen.

Det anbefales å etablere plast mot grunn og krypgrunnsavfukter, for å redusere luftfuktigheten i rommet. Tiltak for å forhindre inntrekk av mus i boligen anbefales.

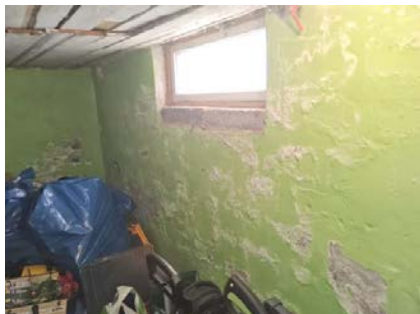
Det registreres mineralutslag (salt/kalkutsalg) i overflater som er et symptom på fuktvandring gjennom grunnmur. Huseier opplyser om enkelte observasjoner av mus i krypkjelleren (gnagere fører i mange tilfeller til skader på bygning og innbo).

Det registreres salt/kalkutsalg på grunnmuren.

Basert på registrerte symptomer på fuktproblematikk så anbefales det at konstruksjonen overvåkes over tid, slik at tiltak for å unngå fuktskader kan iverksettes ved behov. Tiltak for å forhindre inntrekk av mus i boligen anbefales.

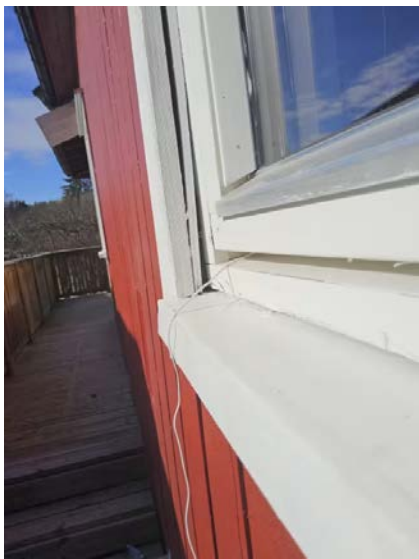
Enkelte vinduskarmen er værslitte. Vannbord/beslag under enkelte vinduer har ikke tilstrekkelig fall, dette fører til at vann blir værende på vannbordet/beslaget, og kan føre til fuktoppsug i vinduskarmen. Lav/ingen klaring mellom utvendig listverk og beslag under enkelte vinduer noe som kan føre til fuktoppsug i trevirket, forkorte levetiden og vanskliggjør overflatebehandling. Utførelsen bærer ikke preg av god håndverksmessig utførelse, det registreres gliper mellom utvendig belistning og vinduskarm med den risiko dette innebærer.

Det registreres gliper mellom utvendig belistning og vinduskarm og vannbrettbeslag uten fall.

Utbedring av overnevnte forhold anbefales, og utskifting av vinduer som er fra før 1990 bør vurderes ut fra et energiekonomisk synspunkt.

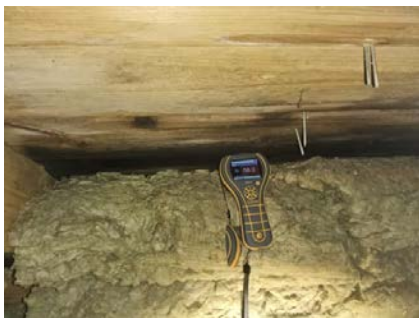
Det kan ikke verifiseres at det er etablert tilstrekkelig lufting i/ved gesims på opprinnelig del av boligen. Synlige fuktmerker og muggsopp observeres på taktro i kott og det ble målt med pigg i taktro, og det registreres høyt fuktinnhold (fibermetning). Det er ingen form for dampspærre (plastfolie) i himlinger mellom varmt rom og takkonstruksjon i opprinnelig del, forholdet vurderes å være en medvirkende årsak til registrert fukt i taktro. Det vurderes derfor at konstruksjonen med høy sannsynlighet har en pågående fuktskade som krever strakstiltak. TG3 settes med bakgrunn av registrert fuktnivå i taktro.

Det ble målt fibermetning i taktro i kott.

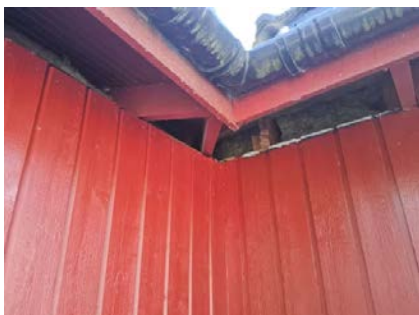
Det registreres åpen gessims med synlig isolasjon ved inngangsparti, det ikke etablert noen form for vindspærre. Forholdet medfører forhøyet risiko for trekk, varmetap og fuktinntrenging ved raftet.

Åpen gessimskonstruksjon med synlig isolasjon fra utsiden.

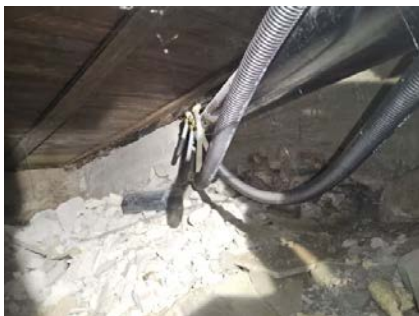
Åpen rørfordeling/koblinger i krypkjeller.

Etablering av automatisk lekkasjestopper for å begrense eventuelle lekkasjer fra vanninstallasjoner anbefales. Vannrør i kalde rom bør isoleres for å unngå frost og kondens.
