Engrovegen 8, 2387 BRUMUNDDAL

**ENGROVEGEN 8**

| Tilstandsrapport ..... | 40 |

## 6. Hovedrapport

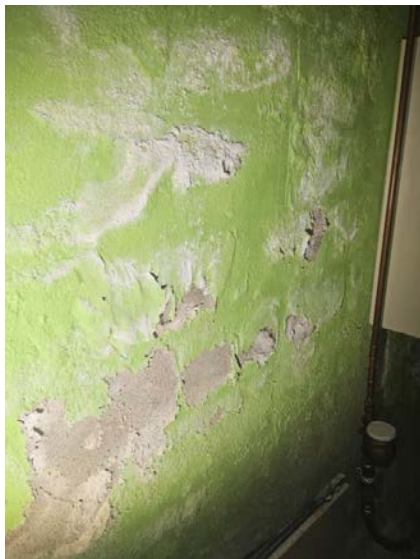
Grunnmursplast, som bidrar til å beskytte mot fukt, ble først vanlig brukt på 1970-tallet. Siden bygningen er eldre så vurderes det at boligen mangler grunnmursplast. Innvendig i kjelleren registreres det saltutslag på grunnmuren og det registreres forhøyde fuktverdier bjelkelaget i krypkjelleren. Terengforholdet fører til at overflatevann kan ledes til boligen og det registreres enkelte taknedløp som er avsluttet over bakken uten utkast. Nevnte forhold medfører økt fuktbelastning på bygningen.

Det registreres salt/kalkutslag på kjellervegger.

Kjeller bør holdes under observasjon, lagring av varer bør unngås og god utlufting må ivaretas. Etablering av ny drenering med fuktsperre bør påregnes. Taknedløp bør etableres med utkast sammen med godt fall på terreng, eller ført i et lukket avløpsanlegg, slik at takvannet kontrollert blir ført bort fra bygningen.

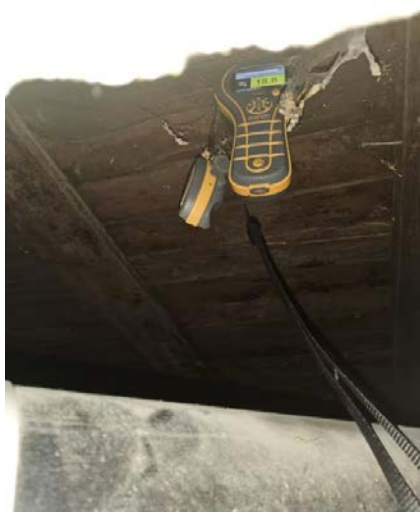
Det registreres forhøyet fuktverdi i overliggende etasjeskille.

Krypkjelleren har begrenset tilkomst slik at kontrollen er ikke fullstendig. Det gjøres oppmerksom på at en krypkjeller er en utsatt konstruksjon hvor det er små marginer før skader oppstår, og en inspeksjon av hele krypkjelleren er viktig for stadfesting av tilstand. Erfaringsmessig er krypkjellere en risikokonstruksjon som er skadeutsatt, på generelt grunnlag så bør krypkjelleren holdes under oppsikt slik at eventuelle tiltak kan iverksettes ved behov. Det er ikke etablert noen fuktsperre i form av plast på bakken i kryprommet og det måles et fuktinnhold over faregrensen for en skadeutvikling i krypkjelleren. Huseier opplyser om enkelte observasjoner av mus i krypkjelleren (gnagere fører i mange tilfeller til skader på bygning og innbo).

Det anbefales å etablere plast mot grunn og kryppgrunnsavfukter, for å redusere luftfuktigheten i rommet. Tiltak for å forhindre inntrekk av mus i boligen anbefales.

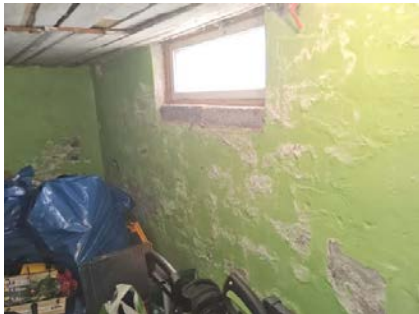
Det registreres mineralutslag (salt/kalkutsalg) i overflater som er et symptom på fuktvandring gjennom grunnmur. Huseier opplyser om enkelte observasjoner av mus i krypkjelleren (gnagere fører i mange tilfeller til skader på bygning og innbo).

Det registreres salt/kalkutsalg på grunnmuren.

Basert på registrerte symptomer på fuktproblematikk så anbefales det at konstruksjonen overvåkes over tid, slik at tiltak for å unngå fuktskader kan iverksettes ved behov. Tiltak for å forhindre inntrekk av mus i boligen anbefales.
