Buråsvegen 19, 2032 MAURA

**Landlig enebolig over tre plan |  
Flott utsyn, romslig tomt,  
dobbelgarasje og carport | Flotte  
friluftsmuligheter!**

# Landlig enebolig over tre plan | Flott utsyn, romslig tomt, dobbelgarasje og carport

| Tilstandsrapport ..... | 40 |

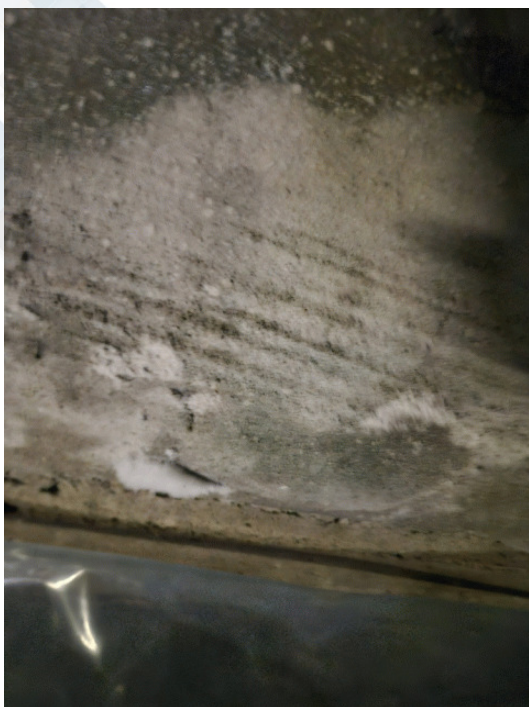
På befaringsdagen ble det avdekket fukt på krypekjeller som antas er fra vannårer i fjell/terreng. TG2

Det er synlige fukt under platen og saltutslag på LECA vegger. TG2 Kapillært oppsug kan komme antatt fra vannårer i fjell/terreng.

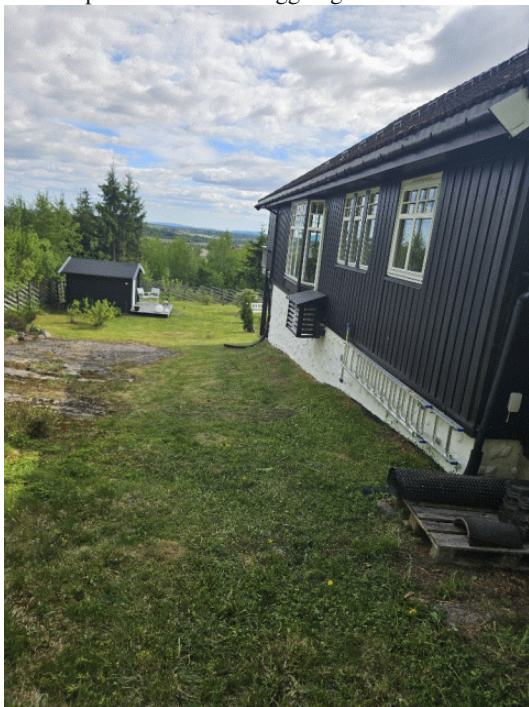
**TG 2** 1.3 Terrengforhold

Fall fra grunnmur vurderes ikke som tilstrekkelig.

Terreng er skrånet på langsider og tilnærmet flatt på baksiden av boligen med noe fall inn mot grunnmur stedvis. TG2 Det er viktig at terrenget har hellingsgrad ut fra grunnmuren. Overflatevann skal hurtigst mulig vekk for å unngå unødige fuktbelastninger på utvendig fuktsikring og drenering.

**Merknader:** Overflatevann skal ikke renne mot vegg/grunnmur. Fallet ut fra bygningen skal være minimum 1:50 i en avstand på minst 3 m fra veggen/grunnmur.

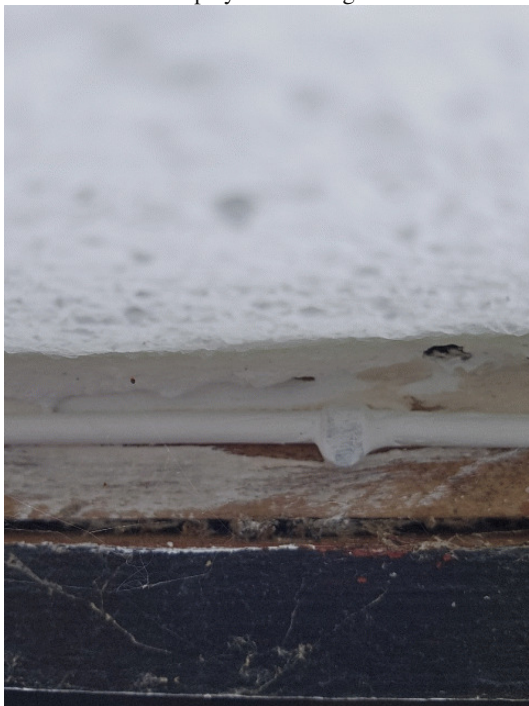
Bilde av underside på ytterkledningen.

| TAKSTMANNENS VURDERING VED TG2: | |
|---|---|
| | Det er ikke luftespalte under ytterkledningen. TG2<br>Vindskie har noe fuktinntrenging. TG2 |

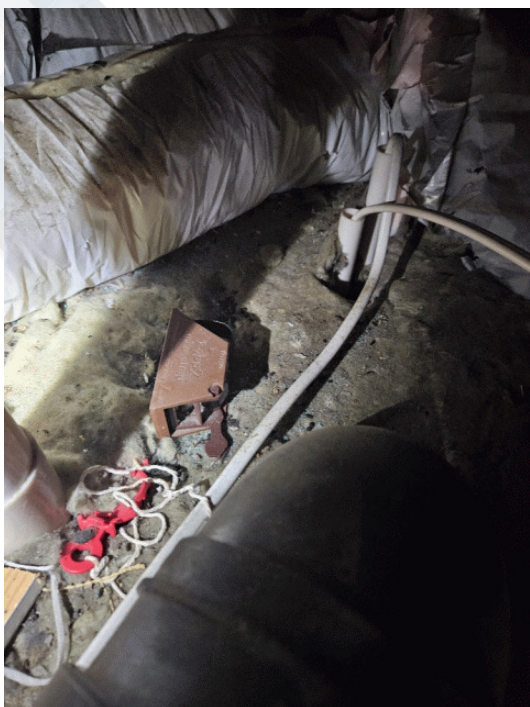
Fra veggluke fremstår loft i normalt grei stand, men det observeres museekskremer på isolasjonen. TG2 Ytterligere undersøkelser anbefales.

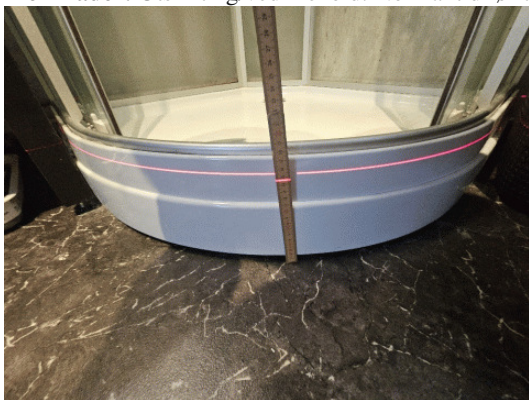
Det ble utført en enkelt test av overflatene, der det registreres ikke tilfredsstillende fall på gulv mot sluk, det ble målt fra toppen av sluket til toppen av membranen ved dørterskelen 9mm, og deler av gulvet er i vater. Kravet er 25mm til sluk og 1 til 100 på overflate gulv.
