Ole Evenstads vei 1382, 2480 KOPPANG

Landlig eiendom med eldre enebolig over to plan og et uthus. Bygningsmasse med behov for total reovering! Nær Glomma.

6. Hovedrapport

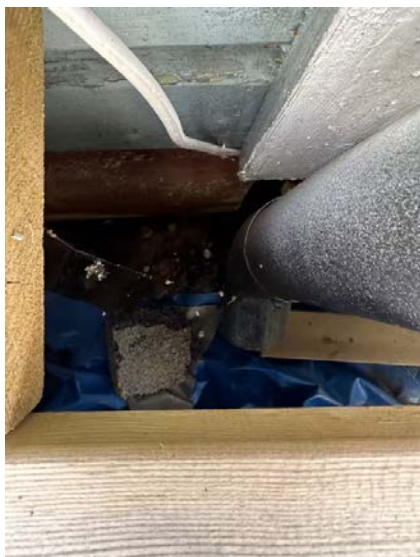
6.1 Drenering

Nedløpsrør uten etablert drensrør under terrasse.

Terrengtet må ha fall fra grunnmuren for å sikre god avrenning av overflatevann. Eventuelt må det utføres drenerende tiltak i terrengtet for å lede overflatevann vekk fra boligen.

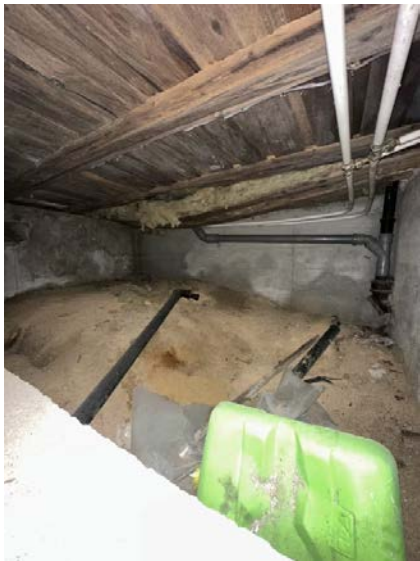
6.3 Kryp kjeller

Deler av stubbloftkledningen og isolasjon i krypkjeller under baderommet har løsnet.

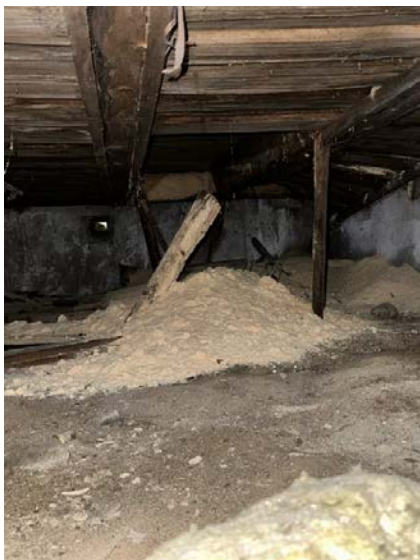
Viser råteskader i stubbloftkledning. Deler av stubbloftkledningen og isolasjon i krypkjeller har løsnet.

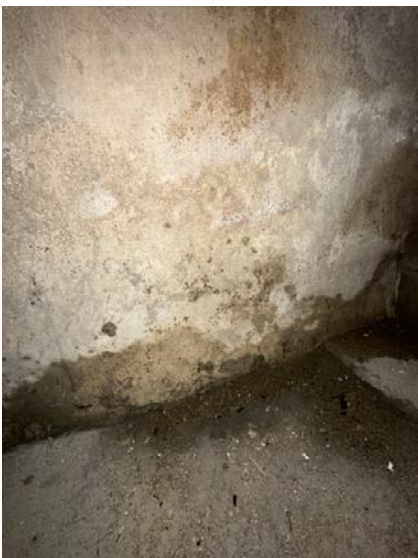
6.4 Rom under terreng

Viser fuktgjennomslag i grunnmur i kjeller.

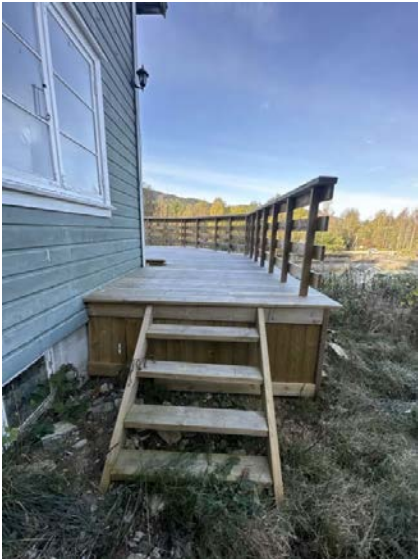
Det mangler rekkverk/håndløper for begge trapper.

Anbefalte tiltak / ytterligere undersøkelser anbefales	
Utbedring av ovennevnte forhold må påregnes.	
Overflatebehandling må påregnes.	
Utbedringskostnader	Under 10 000

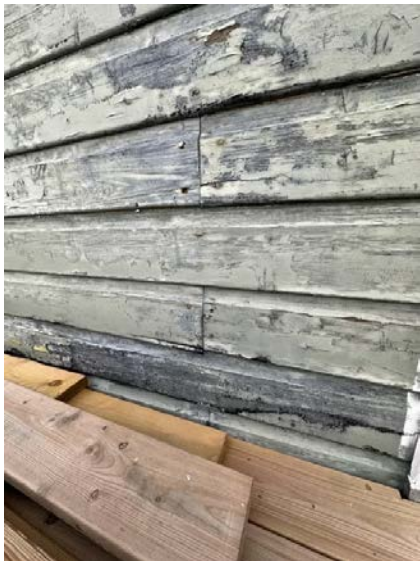
Det registreres missfarging/ svertesopp i overflater på fasader.

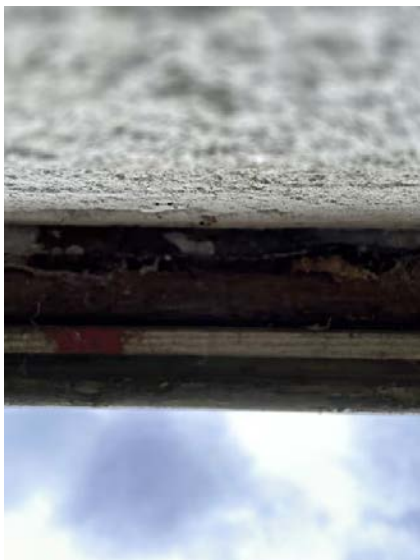
Kledningen er ikke luftet.

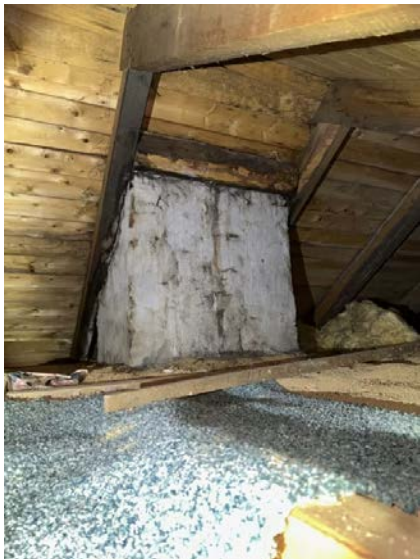
6.8 Loft (konstruksjonsoppbygging)

Viser loft. Loft med manglende adkomst. Bilde tatt fra gardintrapp.

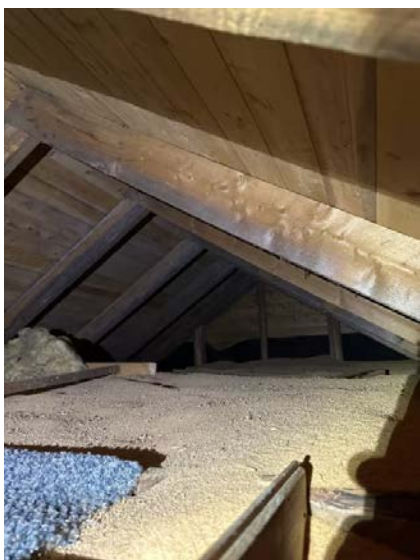
Viser loft isolert med sagflis.

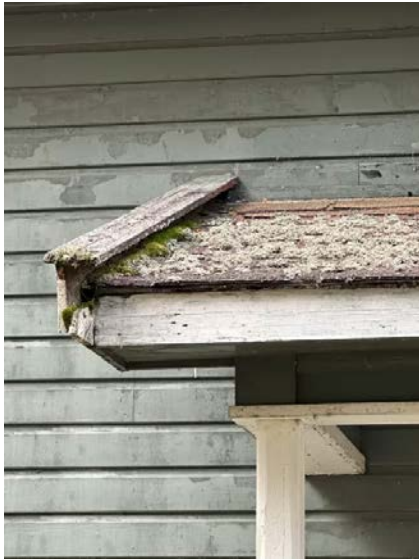
6.11 Takteking

Taktekkingen har mose og slitasje på grunn av elde.

Anbefalte tiltak / ytterligere undersøkelser anbefales	
<p>Utskiftninger og vedlikehold må påregnes. Taktekkingen vurderes å måtte oppgraderes.</p> <p>Vindskier og isbord med mosedannelse, generell slitasje og råteskader. Påviste skader må utbedres.</p>	
Utbedringskostnader	50 000 - 150 000

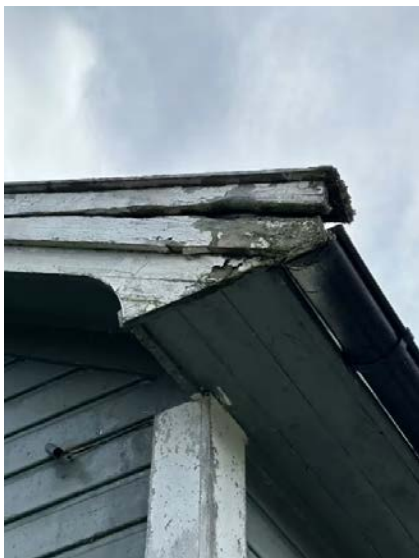
Vindskier og isbord med mosedannelse, generell slitasje og råteskader.

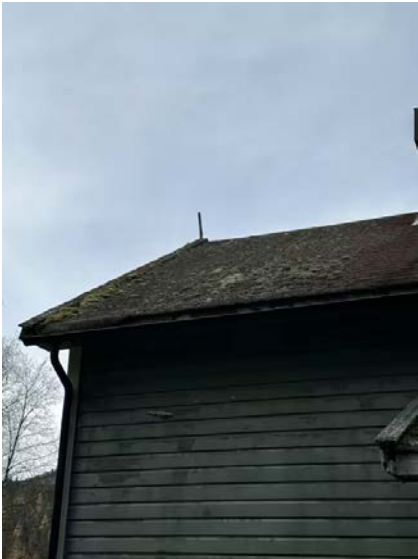
Takflater med generelt omfang av mosedannelse.

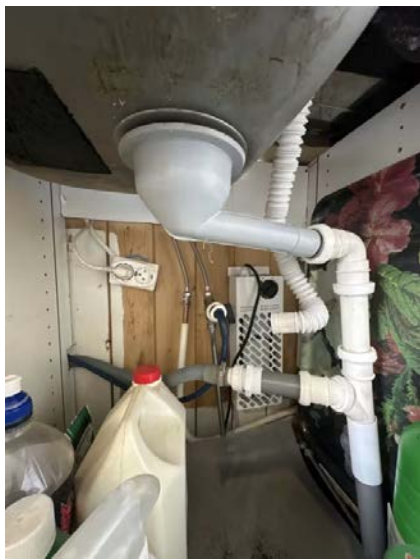
6.15 Kjøkken

Overløp ikke tilknyttet avløp. Stikkontakt med noe ufagmessig utførelse.

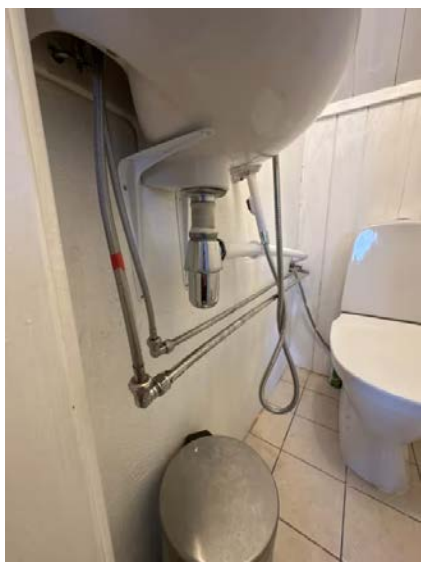
6.20 Vannledninger

Rørstrekk på toalettrom er ikke betryggende festet.

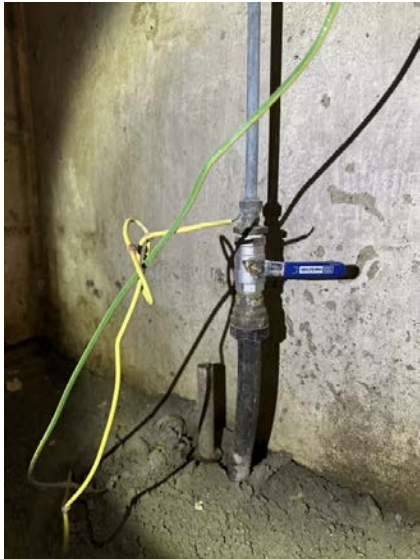
Viser manglende jording av vanninntak. Hovedstoppekran plassert i kjeller.

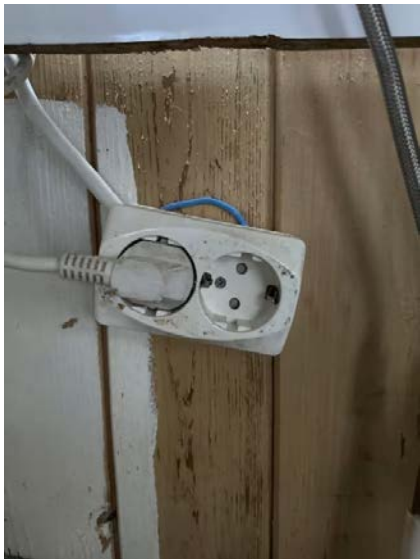
Leder i stikkontakt ligger utenfor stikkontakt.

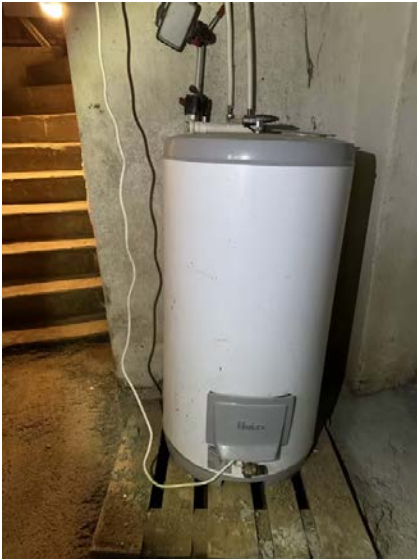
6.22 Varmtvannsbereder

Viser Høiax bereder plassert på innstøpt Europall i kjeller.

Plassering bereder	
Kjeller	
Fundament	
Plassert på innstøpt Europall.	
Årstall	
Ukjent	
Størrelse	
200 liter	
Er det manglende lekkasjesikring av bereder?	Nei
Er plugg (støpsel) på berederen brunsvidd?	Nei
Er det tegn til lekkasjer fra bereder?	Nei
Er bereder over 20 år?	Nei
Oppsummering av varmtvannsbereder	TG-1
Ingen avvik ble registrert på bereder.	
Anbefaler fast tilkobling av bereder.

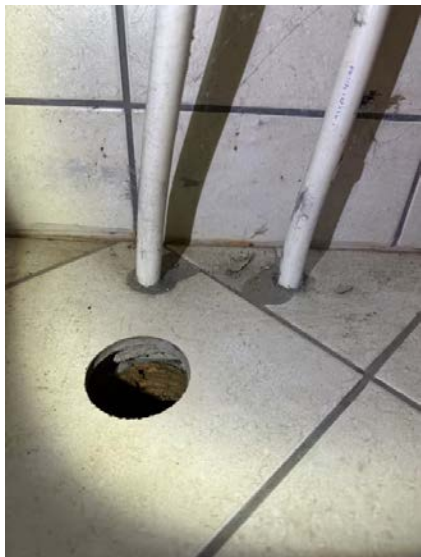
Viser hull i gulv på bad. Manglende bruk av membran/ mansjetter ved gjennomføringer.

Det er behov for totalreovering av våtrommet!

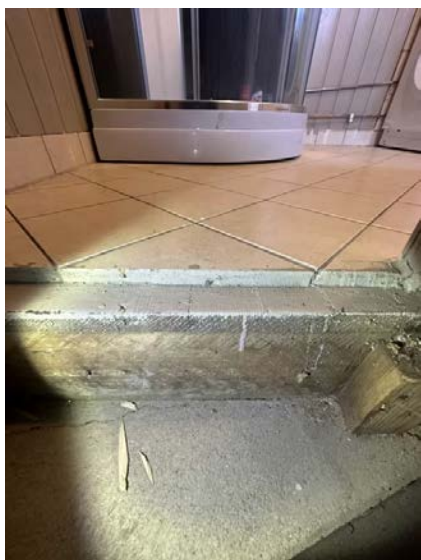
Viser manglende bruk/oppbrett av membran ved dør til kjeller.
