Nedre Gokstadvei 30C, 3228 SANDEFJORD

**Pen og oppgradert bolig med god  
planløsning 3 soverom, garasje og  
romslig terrasse.**

# Tilstandsrapport

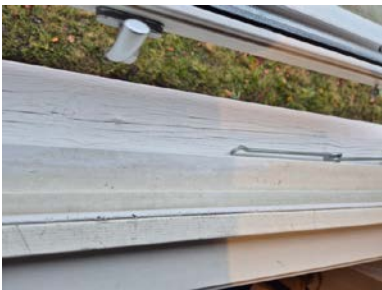
TG 2 gis på bakgrunn av en helhetsvurdering med generell slitasjegrad på vinduer av eldre dato med slitte tettelisten og noe værslitt treverk. Vindu til inngangsparti med sprekk i glass. Det mangler beslag i underkant av vinduer. Dette medfører økt risiko for fuktopptak og skader på karm.

Noe slitt treverk og pakningslist på soverom.

Det bør vurderes utskifting eller utbedring av vinduene, spesielt der funksjonaliteten er redusert og tettelister er slitt. Dersom tiltak ikke gjennomføres, kan det oppstå økt varmetap, trekk, kondens og ytterligere forringelse av treverket, noe som kan medføre behov for mer omfattende reparasjoner på sikt.  
Ved fremtidig utskifting av vinduer anbefales montering av beslag for å redusere fuktrisiko.

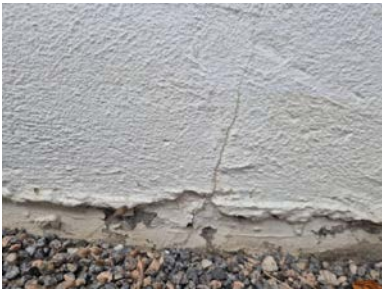
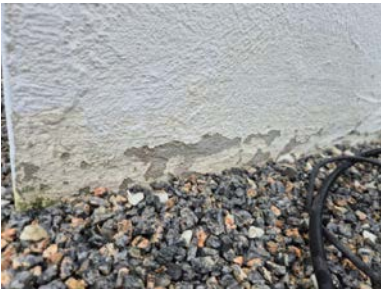
**Vurdering av avvik:**  
• Det er avvik:  
Det er registrert avflassing og mindre skader/riss i puss- og malingsjikt nederst på grunnmur mot terreng. Forholdet vurderes å ha sammenheng med fuktpåvirkning i sokkelsone.

**Konsekvens/tiltak**  
• Tiltak:  
Skadet puss og maling bør utbedres ved rensing, reparasjon og ny overflatebehandling. Det anbefales samtidig å sikre gode drenerende forhold langs grunnmur for å redusere fuktbelastning. Dersom tiltak ikke utføres, kan skadene utvikle seg og føre til ytterligere nedbrytning av puss.
