Prestehagen 3E, 2150 ÅRNES

**ÅRNES/PRESTEHAGEN - 2 roms  
(opprinnelig 3 roms) med en fin  
intern beliggenhet - Garasje -  
Koselig sameie**

Befaringsdato: 21.10.2025

Rapportdato: 24.10.2025

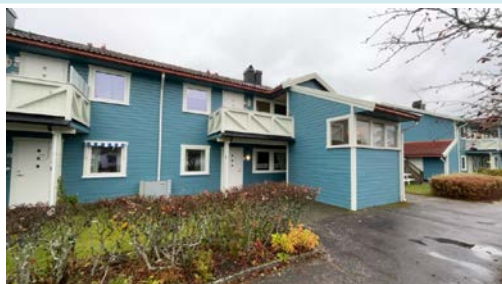
Eldre bordkledning, forkantbord og vindskier har synlig slitasje og sprekker som skyldes værpåvirkning og manglende vedlikehold.

- Lokal utbedring må utføres.
- Det bør foretas tiltak for å bedre lufting av kledningen.
- Uten tilstrekkelig lufting bak bordkledningen kan fuktighet som trenger inn bak bordene eller gjennom veggen innenfra ikke tørke opp. Dette skaper ideelle forhold for råtesopp og muggvekst.

Det bør utføres vedlikehold og utbedring av bordkledning, forkantbord og vindskier for å forhindre ytterligere forringelse og redusere risikoen for råteskader og følgeskader på konstruksjonen.

Manglende lufting i nedre kant av kledningen bør utbedres for å hindre fuktansamling og skjulte skader i veggkonstruksjonen.

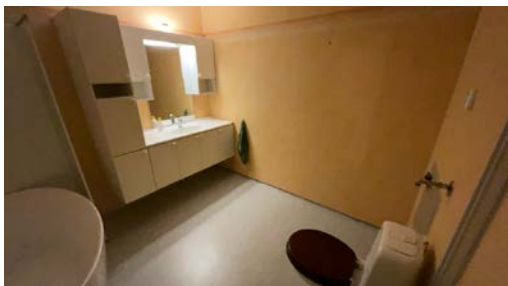
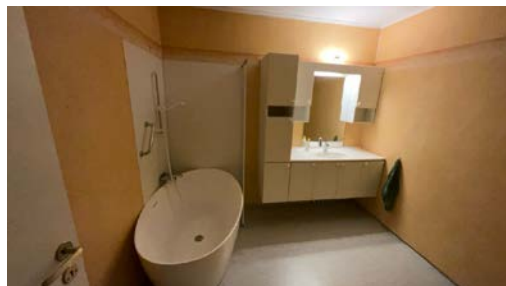
## 1 ETASJE > BAD

### TG 2 Tilliggende konstruksjoner våtrom

- Det må foretas tiltak for å lukke avviket.
