Arstadroa 3, 2312 OTTESTAD

BEKKELAGET / OTTESTAD

Tilstandsrapport

ENEBOLIG MED INNTILBYGGET CARPORT

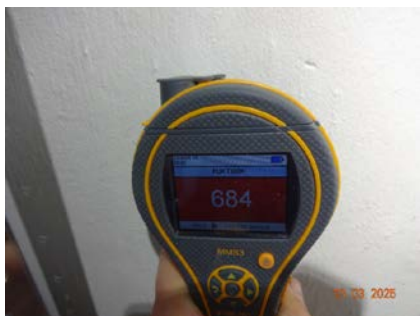
TG 2 Kryp kjeller

Del med krypkjeller under eldre del.
Støpt ringmur rundt krypkjeller.
Krypkjeller er besiktiget fra åpning i kjellervegg.
På grunn av lav høyde mellom terreng og bjelkelag er ikke krypkjeller fullstendig besiktiget.
Krypkjeller er på generelt grunnlag en risikokonstruksjon, og en konstruksjon med hyppig skadefrekvens.

Anbefaler ytterligere undersøkelser av krypkjeller.

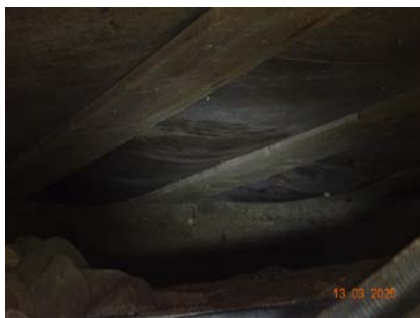
TG IU Kryp kjeller - 2

Del med blindkjeller under eldre del:
Blindkjeller med støpt ringmur, uten besiktigelse mulighet til innvendig konstruksjon.
Blind- krypkjeller er på generelt grunnlag en risikokonstruksjon, og en konstruksjon med hyppig skadefrekvens.
