Bjørnstien 11, 8646 KORGEN

**Pen og svært romslig familiebolig  
med svært god beliggenhet. Lang  
solgang og fantastisk utsikt!**

| Tilstandsrapport ..... | 31 |

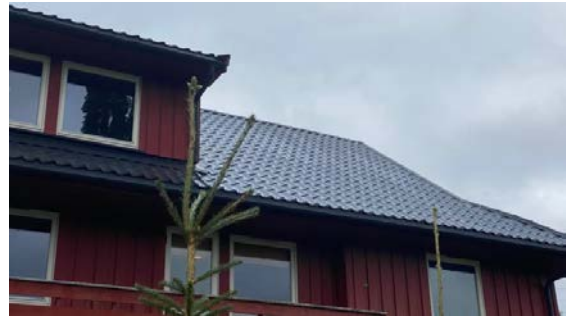
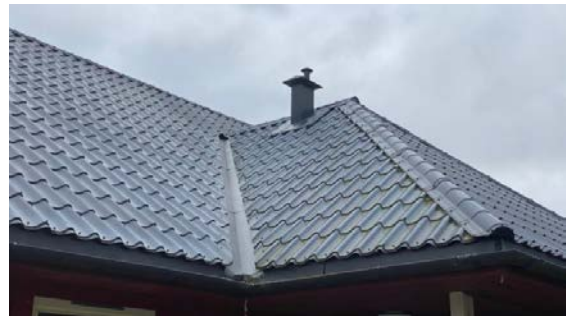
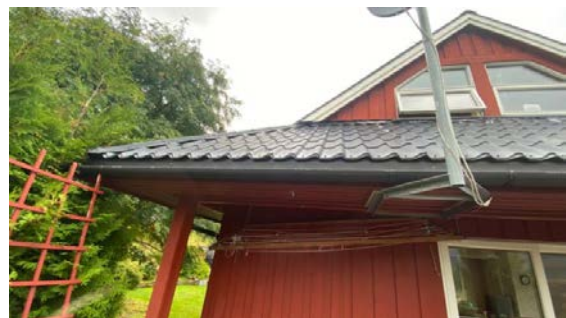
Stedvis rust og overflateavflassing i taktekket.

Det ble ikke registrert noe visuelle skader i taktekket ved befaring, men det kan være svekkelser i innfestning og leker.

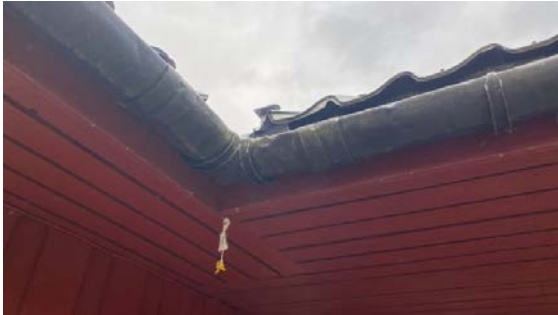
Bulker i renner.

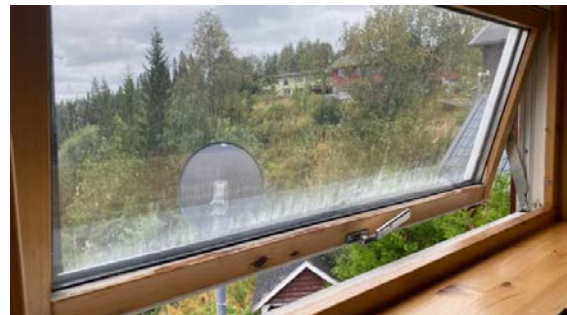
To punkterte vinduer i loftsetasjen.

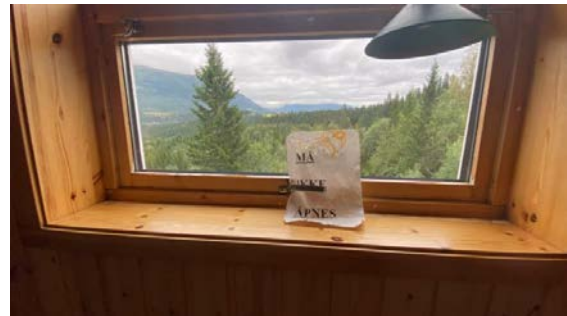
Ett vindu i loftsetasjen er provisorisk festet (kan ikke åpnes og lukkes).

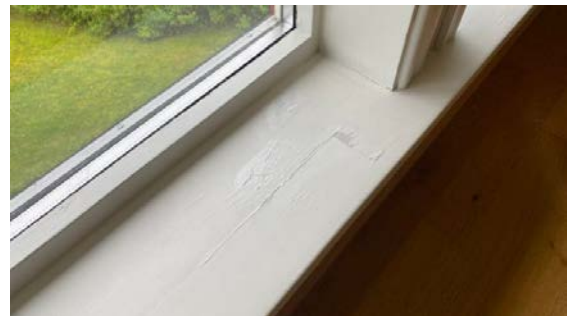
Malingsavflassing i utforing på stuen.

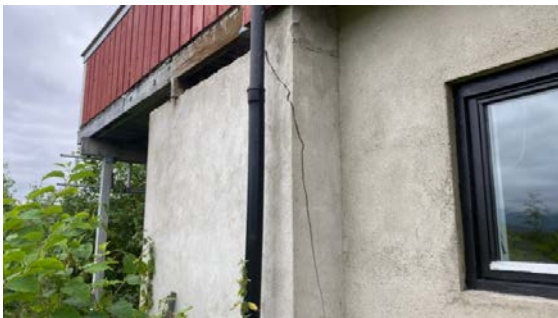
Bevegelser i fundamenteringen har forårsaket sprekk i grunnmur.

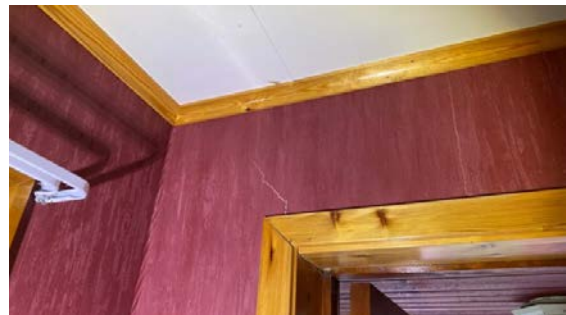
Sprekk i tapet.

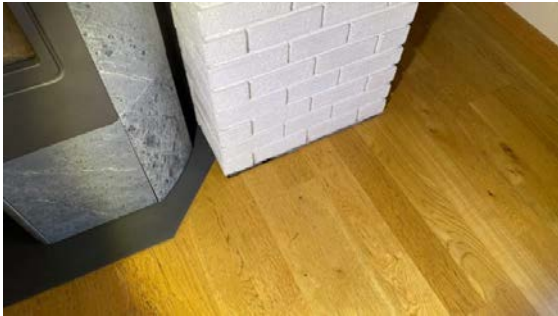
Manglende avslutning mellom parkett og pipe, samt mellom parkett og trapp.

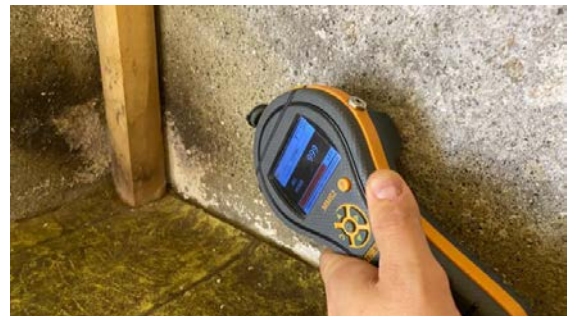
Det er påvist indikasjoner på noe fuktgjennomtrenging inn i kjellermur.

Det ble fuktmålt ved befaring og forhøyede fuktverdier ble registrert.

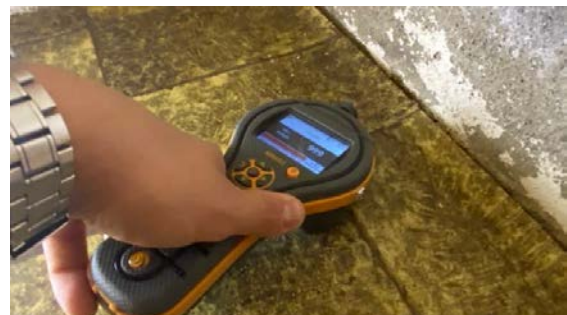
Det er påvist indikasjoner på noe fuktgjennomtrenging i kjellergulv.

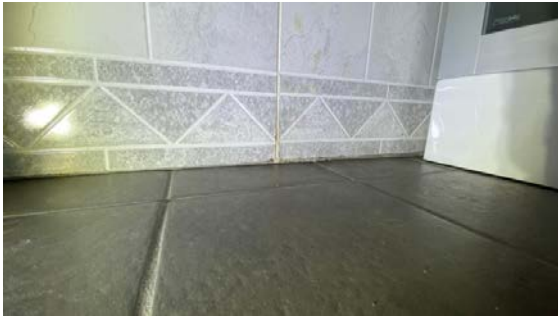
Utettheter mellom gulv og vegger.

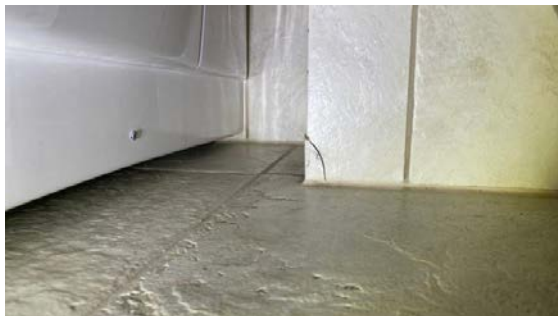
Sprekk i flis på sisternekassen.

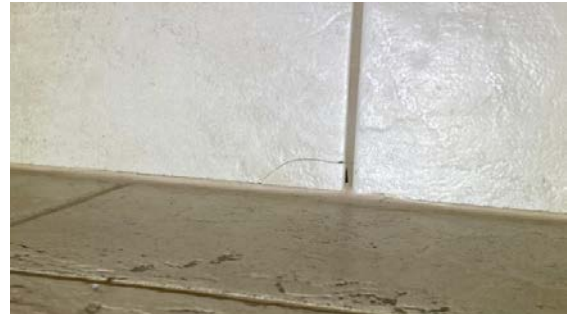
Sprekk i flis under innredningen.

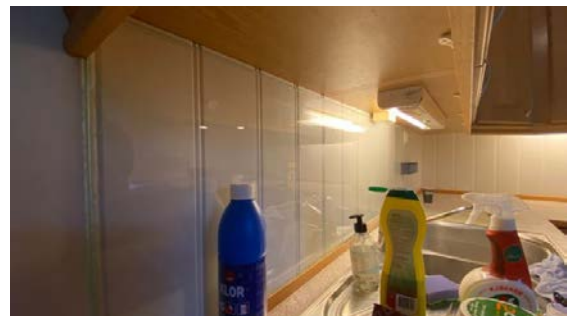
Det er påsatt en transparent plate på vegg over oppvaskkummen. Det bemerkes at plater som er på vegger tåler veldig lite vannsøl/vanndamp.

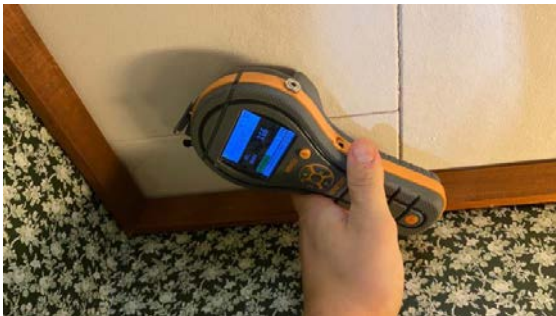
Fuktmåling i himling, ingen unormale fuktverdier ble registrert.

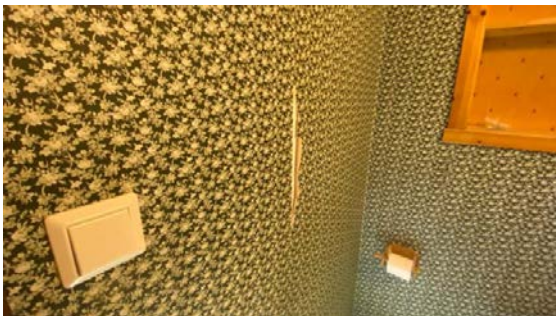
Sår i tapet.

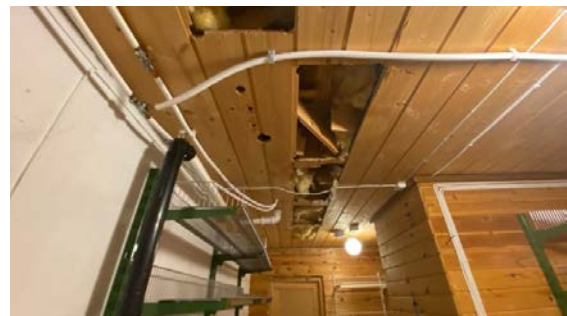
Tidligere lekkasje fra avløpsrør fra kjøkkenet, derfor er deler av himling i underliggende bod åpnet. Lekkasjen er tettet og fuktskadet isolasjon er fjernet.

Etasjeskille mellom sokkeletasje og hovedetasje er åpnet fra undersiden av kjøkkenet. Dette ble utført etter en lekkasje fra avløpsrør her.

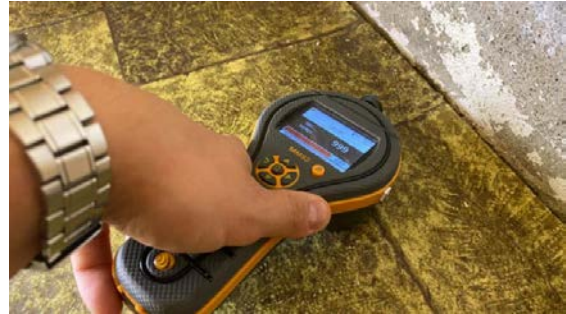
Fuktmåling i gulv i sokkeletasjen.

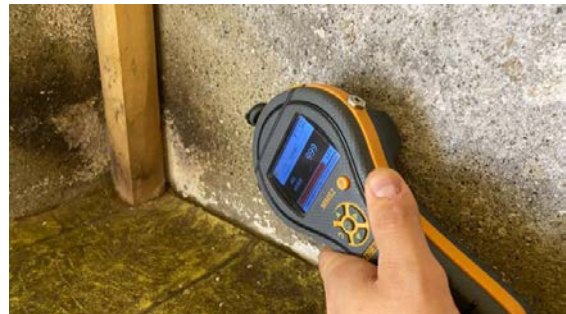
Fuktmåling i yttervegg i sokkeletasjen.

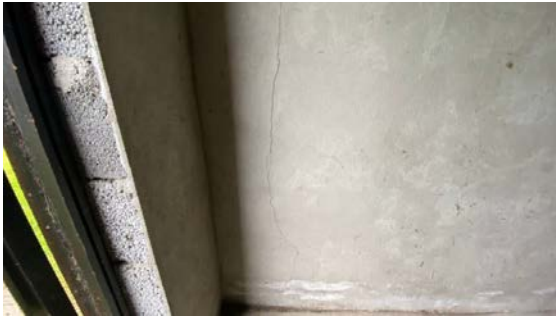
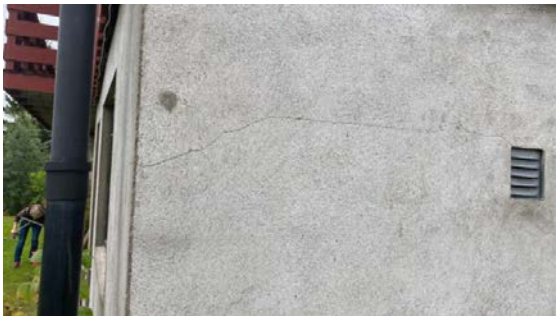
Stedvis sprekker/riss i puss.
