Bjørnebråteveien 73, 1960 LØKEN

**Stor, innholdsrik og velholdt  
enebolig - Solrik terrasse på 38  
kvm - Velstelt hage - Garasje -  
Landlig og naturskjønt**

# gnr. 32, bnr. 258

# Tilstandsrapport

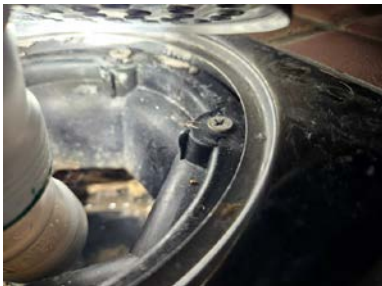
Kontroll av sluk.

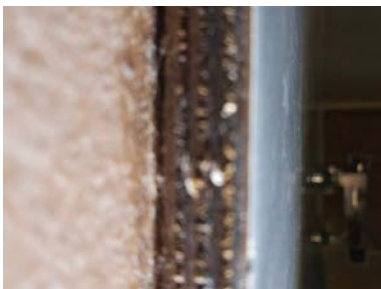
Glippe i plateskjøt

Svellet våtromsplate.

Våtromsbelegget må byttes for å lukke avviket.

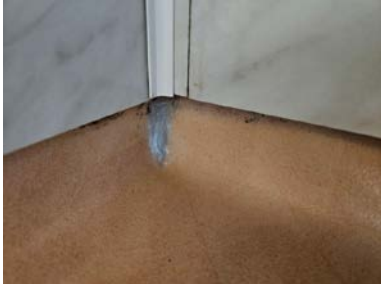
## SOKKEL > BAD

### TG 2 Sluk, membran og tettesjikt

Det anbefales at våtromsbelegget byttes i sin helhet.

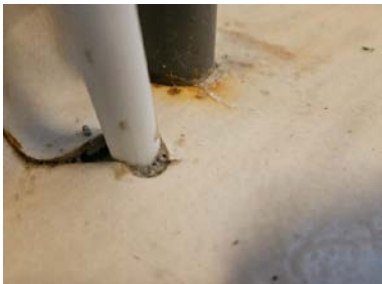
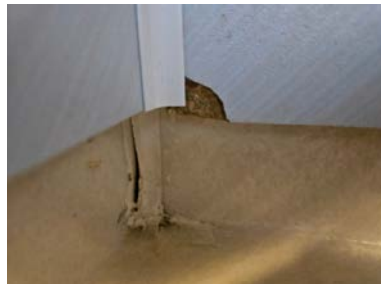
## SOKKEL > VASKEROM

### TG 2 Sluk, membran og tettesjikt
