Riserveien 84, 1870 ØRJE

Tilstandsrapport

Befaringsdato: 26.02.2024

Rapportdato: 08.03.2024

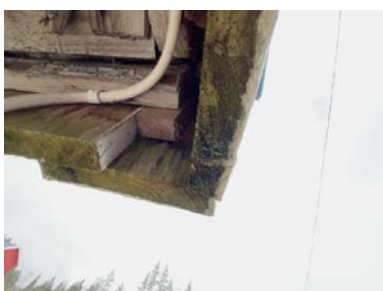
TO 3 Takkonstruksjon/Loft

Takkonstruksjon i tre, type saltakkonstruksjon fra tidlig 1900-tallet. Takkonstruksjonen er kun besiktiget fra underliggende etasje og fra utsiden, da loftsluke ikke kunne åpnes på befaringsdagen.

- Det er begrenset/dårlig ventilering av takkonstruksjonen.
- Det er påvist fuktskjolder i undertak/takkonstruksjon.
- Det er påvist fukt/råteskader i takkonstruksjonen.
- Begrenset med lufting ned mot ender av loftet/tak. Skrå tretak anbefaler en ca. 50 mm kontinuerlig spalte. God og kontinuerlig lufttetting i himling er viktig, slik at luftlekkasjene reduseres til et minimum og risiko for skader reduseres.
- Påvist råteskader i takbjelker i takutstikk.
- Påvist fuktskjolder i himling rundt pipe i loftsetasjen, ikke fuktig på befaringsdagen, anbefalt med ytterligere undersøkelser av pipebeslag.

- Råteskadede konstruksjoner må skiftes ut.
- Lokal utbedring bør utføres.

Kostnadsestimat: 50 000 - 100 000

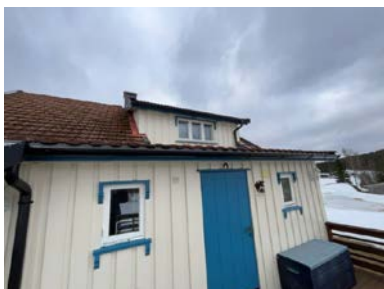
TO 1 Dører

Ytterdør med ukjent alder.

- Lokal utbedring må utføres.

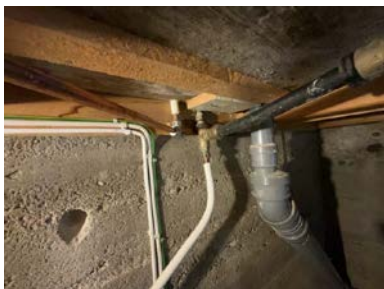
TO 2 Avløpsrør

Det er avløpsrør av plast fra 2012 til badet, ellers noe opplegg fra 1994.

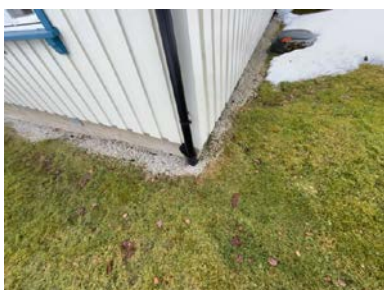
TO 2 Grunnmur og fundamenter

Bygningen har grunnmur i betong.

- Lokal utbedring må utføres for å lukke avviket. Dog anbefalt å følge med på videre utvikling.
