Nøklåkjølen 18, 2485 RENDALEN

**Fin fritidseiendom med selveid tomt, flott beliggenhet og utsikt mot Sølen! 4 sov, anneks og nydelig terrasseområde.**

| Tilstandsrapport ..... | 37 |

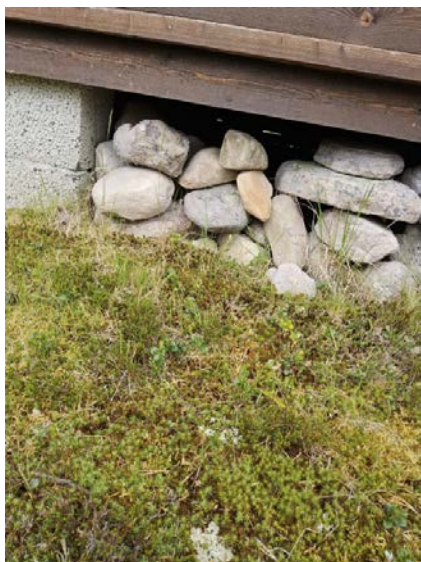
### 6.3 Kryp kjeller

Bilde viser begrenset tilkomst til kryprom.

Kryprom har begrenset adkomst. Det gjøres oppmerksom på at kryprom er en utsatt konstruksjon hvor det er små marginer før skader oppstår, og en inspeksjon er viktig for stadfesting av tilstand.

Adkomst til kryprom bør etableres slik at kontroll kan foretas.

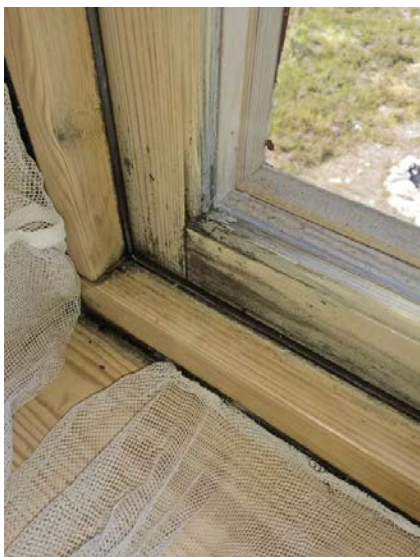
## 6.6 Vinduer og dører

Bilde viser fuktpåvirket vindu.

| Det registreres symptomer på fuktproblematikk på karmen på vinduer på loft. Eksakt årsak er ikke kjent, men en kombinasjon av kondensering og utettheter fra utsiden kan ikke utelukkes. | |

| Det bør gjennomføres videre undersøkelser for å kartlegge omfang og skadeårsak. | |

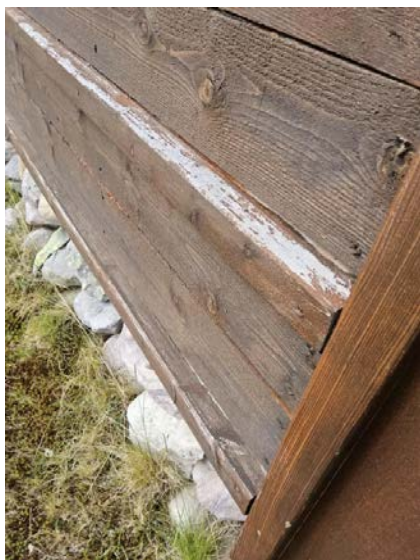
## 6.7 Yttervegger

Bilde viser værslitt kledning.

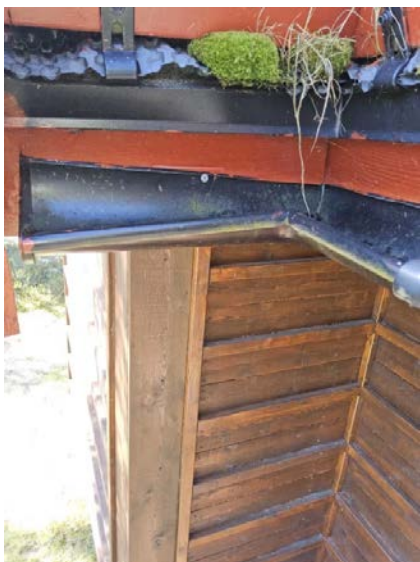
## 6.9 Renner og nedløp

Bilde viser vridd takrenne.

| Det registreres enkelte vridd takrenner, og stedvis mangelfullt fall på takrenner. | |

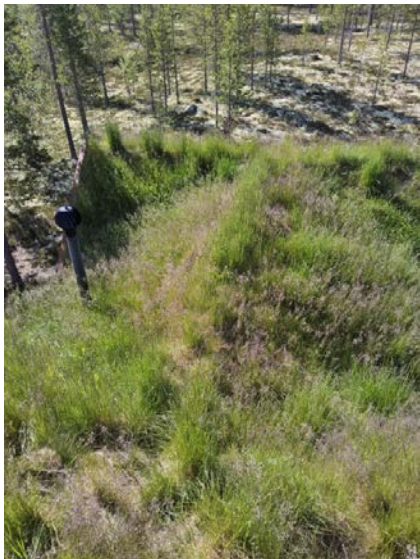
## 6.11 Taktekking

Bilde viser torvtak.

| Har tekkingen nådd en alder som gir økt risiko for skader eller følgeskader? | Ja |

| Basert på ovennevnte forhold anbefales jevnlig ettersyn slik at tiltak kan iverksettes ved behov. | |

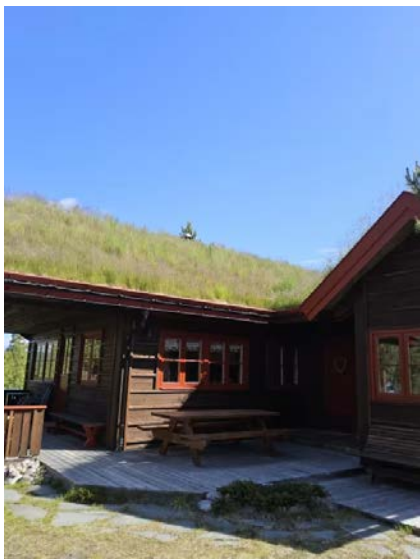
## 6.12 Utstyr på tak

Bilde viser manglende snøfanger.

| Er det manglende og/eller feil/skader på snøfanger? | Ja |
| Er det manglende stige/adkomst for feier og eller skader på stige? | Ja |

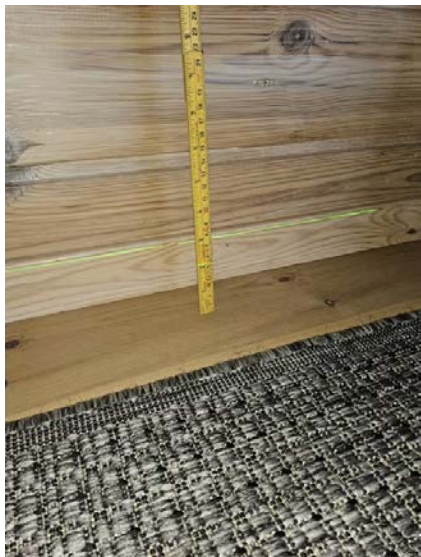
## 6.13 Etasjeskille og gulv på grunn

Bilde viser måling av etasjeskiller.

| Det vurderes at det ikke er behov for umiddelbare tiltak, men ved eventuell legging av nytt gulv som stiller krav til planhet av underlaget, bør avretting påregnes. | |

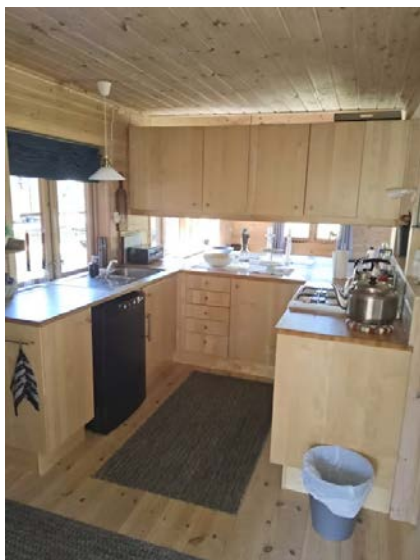
## 6.15 Kjøkken

Bilde viser kjøkken.

| Det er ikke avtrekk over stekesonen. Forholdet medfører økt fuktpåkjenning i rommet. | |

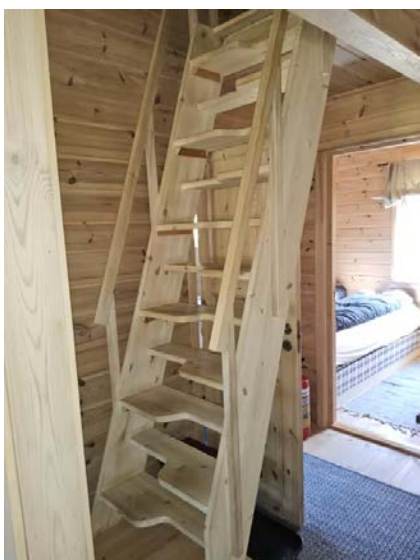
## 6.18 Trapp

Bilde viser trapp.

Det anbefales å redusere avstanden mellom trinn og rekkverk slik at åpninger ikke overstiger 10cm. En utskifting av trappen kan vurderes i et sikkerhetsmessig perspektiv.

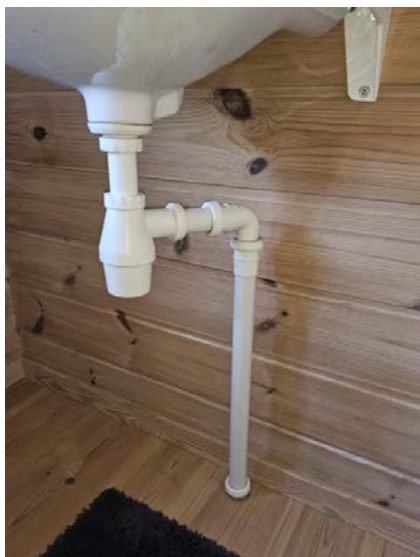
## 6.19 Avløpsrør

Bilde viser avløpsrør på rom benyttet som bad.

Det er ikke påvist noen stakeluke i boenheten. Staking kan i enkelte tilfeller utføres via sluk eller andre installasjoner med avløp.

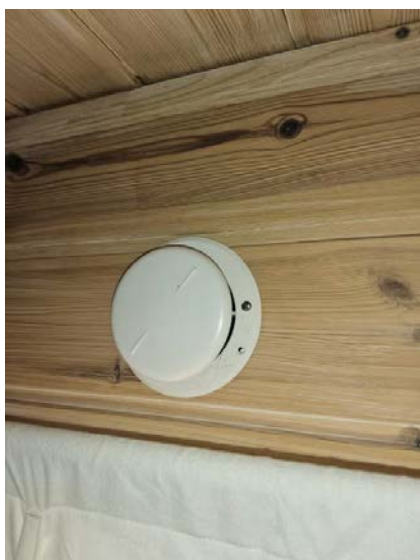
## 6.20 Ventilasjon

Bilde viser friskluftsentil.

Det registreres fuktmerker i nedre del av vinduer noe som kan indikere redusert ventilering av fritidsboligen.

Flere ventiler på yttervegg anbefales etablert.

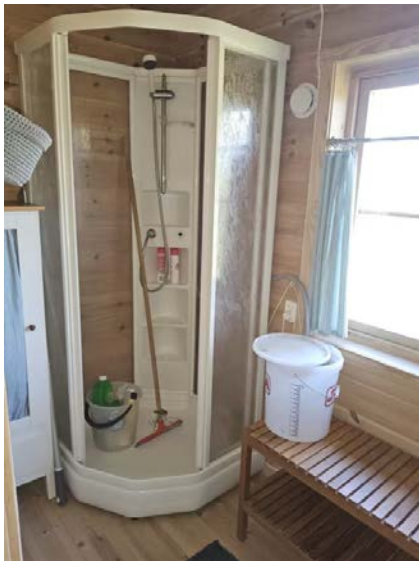
## 6.21 Øvrig: Andre rom

Bilde viser rom benyttet som bad.

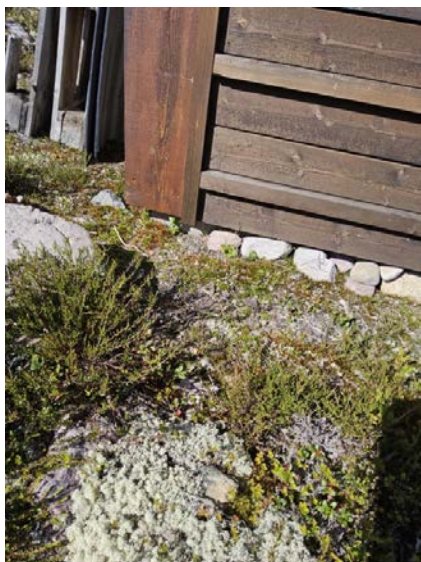
## 6.23 Øvrig: Anneks

Bilde viser kledning ført ned mot terreng.

Kledning er ført for nærme terreng med påfølgende fare for oppfukting og skader over tid. Det er ikke etablert takrenner og nedløp. Noe som øker fuktbelastningen på kryprom. Det er begrenset inspeksjonsmulighet i kryprom. Terreng har stedvis motfall mot kryprommet.

Ovennevnte avvik anbefales utbedret. Inspeksjonsmulighet til kryprommet bør etableres.
