Osensjøen øst 276, 2428 SØRE OSEN

**Koselig tømmerhytte med fin,  
usjenert og solrik beliggenhet ved  
Osensjøen! Jakt, fiske, skiløyper og  
snøscooterkjøring.**

| Tilstandsrapport ..... | 46 |

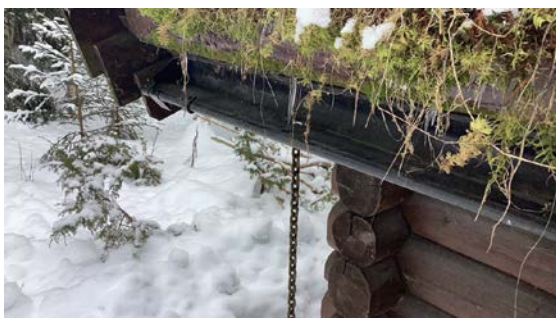
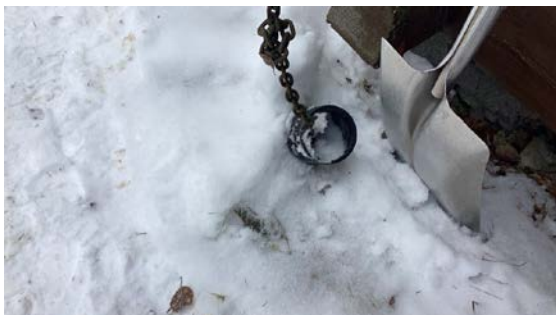
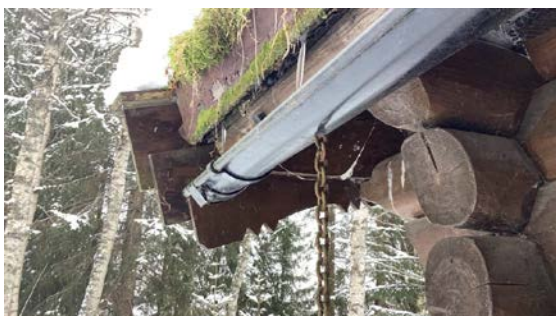
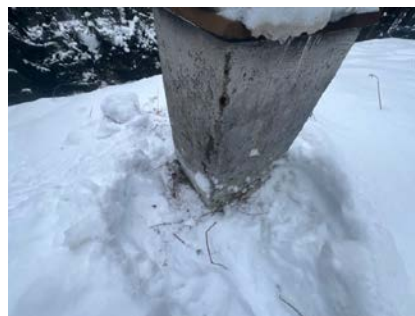
- \* Utvendig > Nedløp og beslag: Det mangler tilfredsstillende adkomst til pipe for feier. Mer enn halvparten av forventet brukstid er passert på renner/nedløp/beslag. Ved kontroll av feier vil det bli avvik på manglende stigetrinn på taket. Alder på beslag tilsier at utskiftninger og service må påregnes. Pipebeslag er ikke synlig under torv og snø.

### TG 2 Nedløp og beslag

Det bør monteres stigetrinn for å sikre tilfredsstillende adkomst til pipe for feier, slik at feiing kan utføres i henhold til gjeldende krav og for å unngå pålegg fra feiervesenet.

Renner, nedløp og beslag bør følges opp med jevnlig tilsyn og vedlikehold, og det må påregnes utskifting eller service på grunn av alder. Manglende tiltak kan føre til lekkasjer og følgeskader på bygningen.

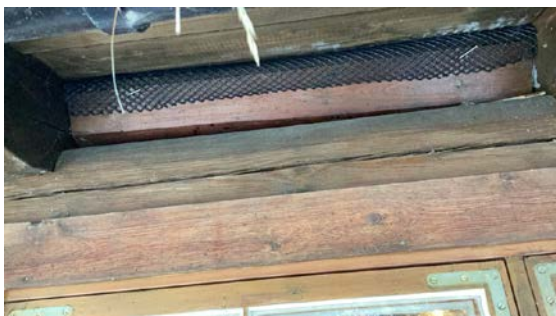
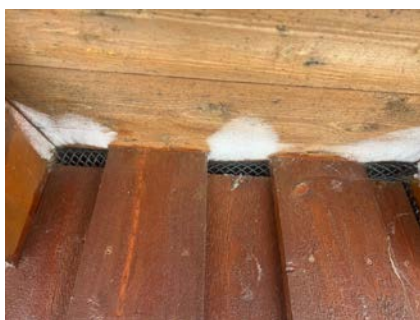
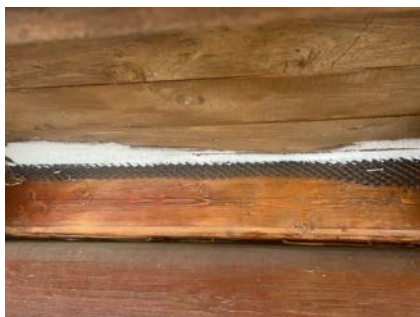
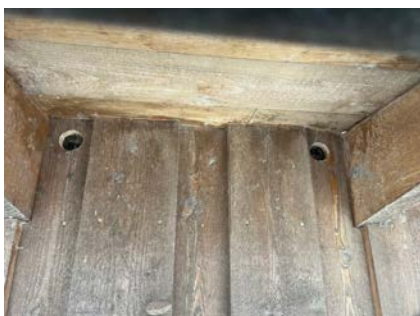
- \* Utvendig > Veggkonstruksjon: Bordkledning går stedvis nesten helt ned i terreng. Det er påvist andre avvik: Lufting og museperre er ikke fullstendig gjennomført.

## TG 2 Veggkonstruksjon

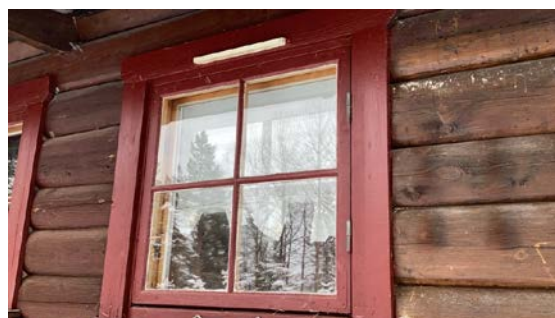
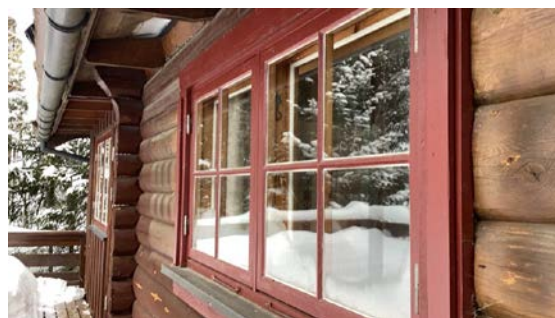
## TG 2 Vinduer

Det bør vurderes utskifting av vinduer, evt tettelister og omramming for å opprettholde god tetthet og funksjon.

Tiltak mot innvendig kondensering anbefales, for eksempel bedre ventilasjon eller endrede luf rutiner, for å redusere risiko for fuktskader i treverket og forlenge vinduenes levetid.

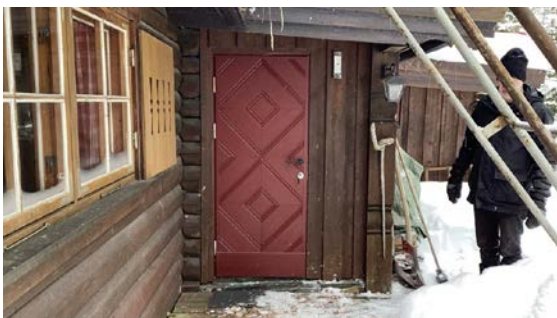
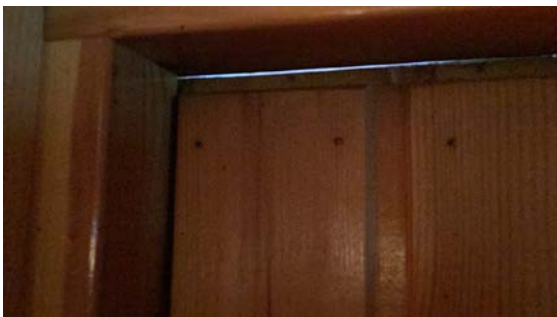
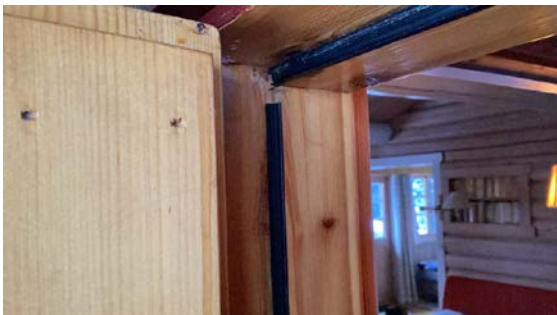
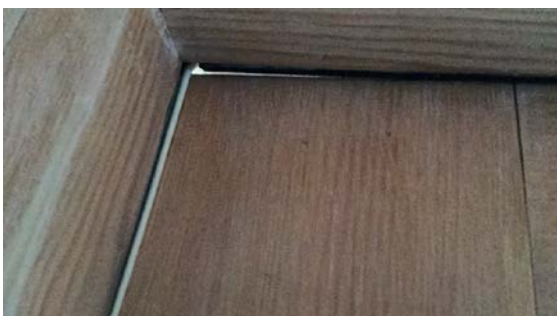
- \* Utvendig > Dører: Det er påvist avvik rundt innsettingsdetaljer. Det er påvist dører som er vanskelig å åpne eller lukke. Det er påvist utetthet/åpning mellom dørblad og dørkarm. Dvs. at kaldtrekk kan oppstå. Dører er i normal tilstand, men tettelisten, lim og omramming er preget av slitasje og alder. Utett i overkant dørblad på begge dører.

## TG 2 Dører

Utettheter i overkant av dørbladene bør utbedres for å hindre kald trekk og varmetap, samt redusere risiko for fuktskader i omkringliggende konstruksjon.

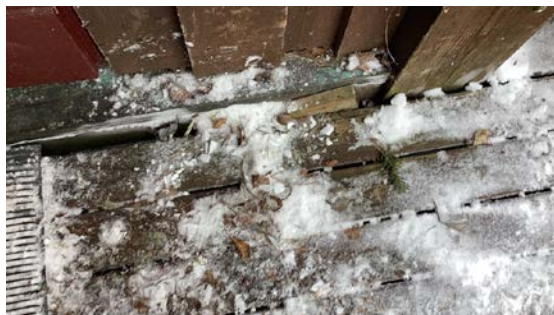
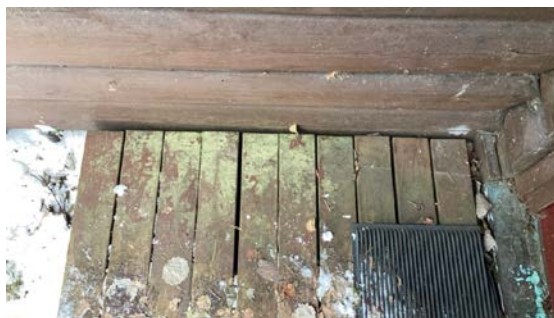
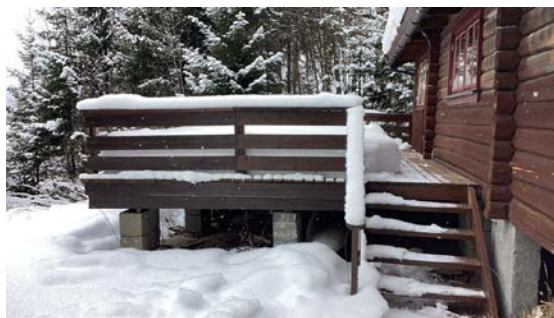
## TG 2 Balkonger, terrasser og rom under balkonger

Rekkverket bør forhøyes til minimum 90 cm, og åpningene bør reduseres til maksimalt 10 cm for å oppfylle gjeldende krav. Beslag bør monteres i overgang mellom verandagulv og vegg for å hindre fuktskader.

Konsekvensen av manglende utbedring er økt risiko for fallulykker, spesielt for barn og personer med nedsatt bevegelighet, samt fare for fuktinntrengning og påfølgende skader på konstruksjonen.

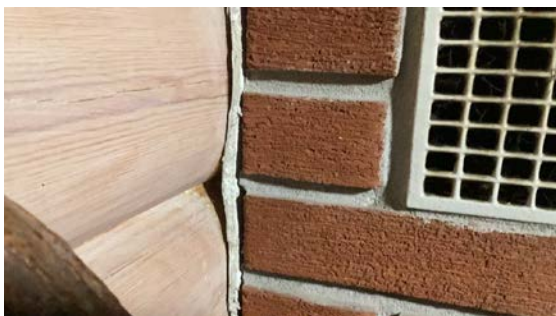
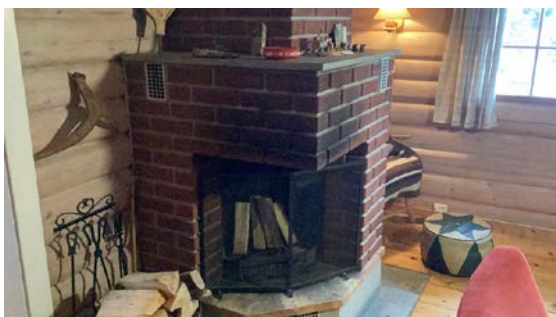
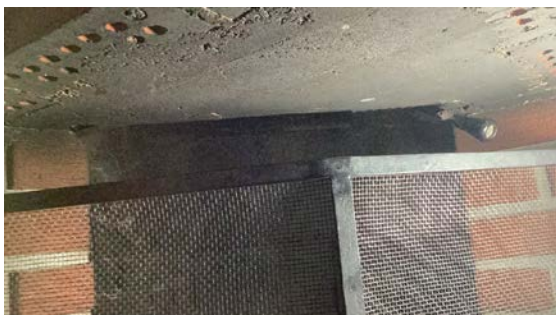
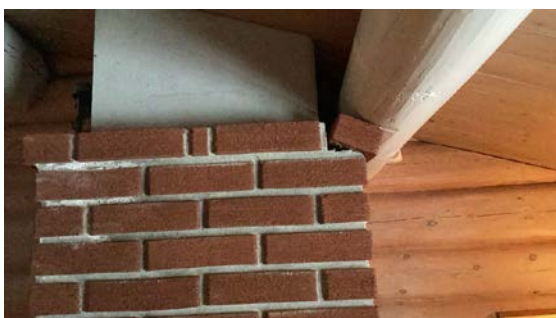
### TG 2 Pipe og ildsted

Åpen teglsteinspeis.

Det må etableres tilstrekkelig avstand mellom ildsted og brennbart materiale for å oppfylle gjeldende forskriftskrav, og løse mursteiner på pipen må festes eller utbedres.

Manglende avstand medfører økt risiko for brann og skader på bygningen. Det anbefales en kontroll av feier.

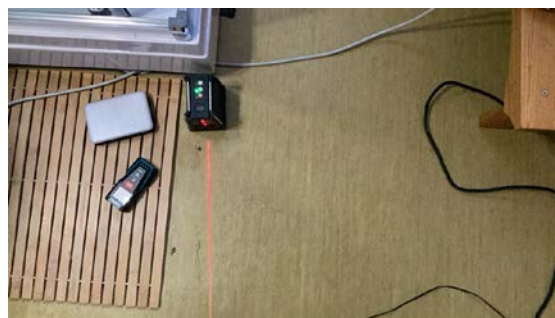
ETASJE > BAD

\* Våtrom > Etasje > Bad > Overflater Gulv: Det er mulighet for at det kan forekomme vannlekkasje på våtrommet hvor vann ikke vil gå til sluk. Det er påvist at gulvoverflaten har sprekker. Det er påvist at høydeforskjell fra topp slukrist til gulv/synlig topp membran ved dørterskel er mindre enn 25 mm. Det er påvist avvik i fallforhold til sluk i forhold til krav i forskrift på byggetidspunktet. Det er påvist at gulvoverflaten har omfattende skader.

## 1 TG 3 Overflater Gulv

Det bør foretas utbedring eller utskifting av gulvbelegget, samt utbedring av fallforhold mot sluk for å sikre at vann ledes korrekt til sluk. Konsekvensen av manglende utbedring er økt risiko for vannskader i gulvkonstruksjonen og tilstøtende rom, samt fare for fukt- og råteskader.

**Kostnadsestimat: 100 000 - 200 000**

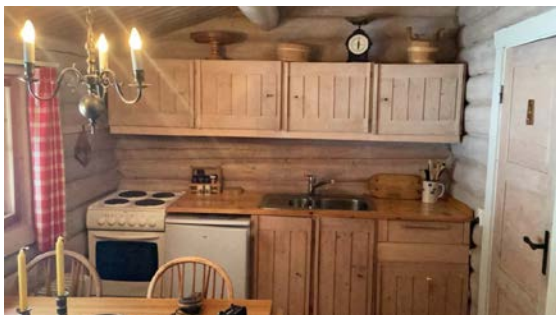
\* Kjøkken > Etasje > Kjøkken > Avtrekk: Det er manglende forsert mekanisk avtrekk fra kokesone i kjøkkenet. Det er registrert avvik med avtrekk. Rommet har ingen ventilasjon. Det mangler ventilasjon på kjøkkenet, da det ikke er installert mekanisk avtrekk over komfyр eller annen form for ventilasjon i rommet.

Manglende ventilasjon kan føre til dårlig inneklima, opphopning av fukt og luft, samt økt risiko for mugg- og fuktskader.

**Kostnadsestimat: 20 000 - 100 000**

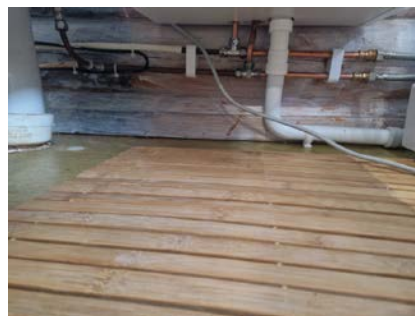
\* Tekniske installasjoner > Vannledninger: Mer enn halvparten av forventet brukstid er passert på innvendige vannledninger. Eldste deler av anlegget er fra byggeår. Det er ikke funnet direkte avvik, men alder tilsier at det kan være svekkelser.

## TG 2 Vannledninger

- I forbindelse med oppgradering av våtrom vil det være naturlig med utskifting av rør.

Det anbefales å få anlegget vurdert av rørlegger for å avdekke eventuelle skjulte svekkelser, da alder på rørene medfører økt risiko for lekkasjer og følgeskader på bygningskonstruksjoner. Utskiftninger må påregnes.
