Nøkkelinformasjon

Om Bygdinvegen 1136

Tilstandsrapport

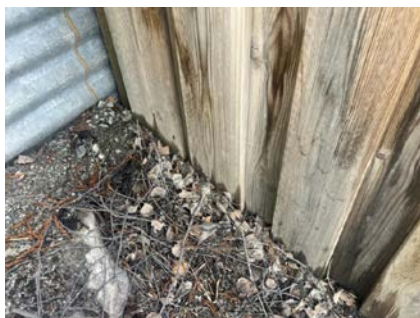
Utsatt for fuktpåkjenning ved garasje

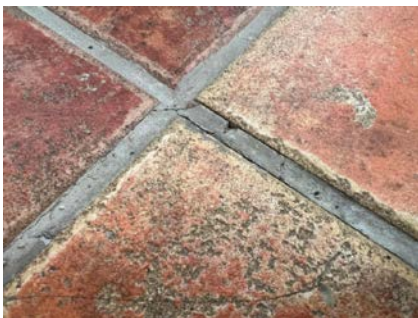
- Det er påvist andre avvik:
- Bom (hullrom) i enkelte fliser i vindfang, sprekkdannelse i fuge. Normal slitasjegrad på overflater der det er oppusset i ulike årstall, men fremstår generelt som godt vedlikehold og lav slitasjegrad tatt alder i betraktning. Slitasje på enkelte overflater, forventet levetid er oppmot oppbrukt og utskifting av enkelte bygningsdeler/rom bør vurderes selv om bygningsdel fungerer. (ikke medtatt utskifting av alle gulv/vegger i kostnadsestimat og ved ytterligere utskifting vil dette overstige estimat)

Bom (hullrom) med sprekkdannelse i fuge på fliser i vindfang

- Det må foretas tiltak for å lukke avviket.

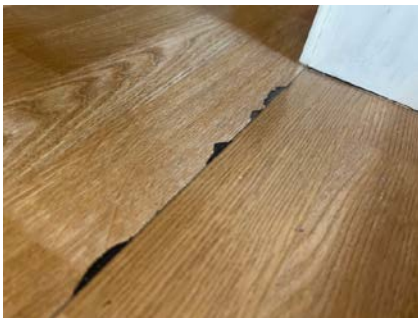
Stedvis slitasje på overflater

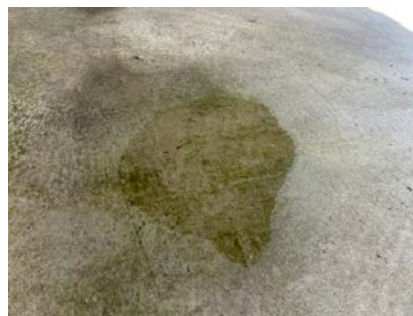
- Det er påvist andre avvik:
- Det er opplyst om det kan forekomme innvendig fukt i garasje ved mye nedbør, vårvann/snøsmelting. På befaring var det vannspeil på gulv i et begrenset område og fukt på yttermurer mot terreng. Eier opplyser om at adkomst/konstruksjon ovenfor er skiftet, men bergnabb ved lekkasjeområde som trolig er årsak da tettesjikt rundt denne var begrenset. Må holdes under tilsyn og evt. tiltak vurderes. Fra utvendig dette ble utettheter i tettetsjikt registrert og nærliggende medvirkende årsak. Registrert sprekk i mur.

Fukt/vannspeil på gulv under befaring

Fuktutslag på yttermur

- Det må foretas tiltak for å lukke avviket.

Forholdene må holdes under tilsyn og skulle det endres må tiltak påregnes.

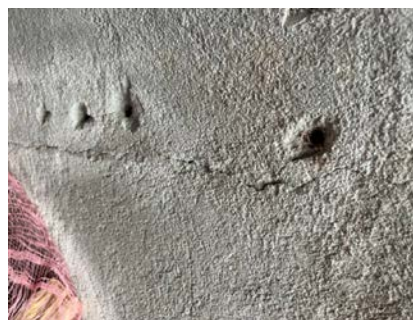
Sprekkdannelse på yttermur

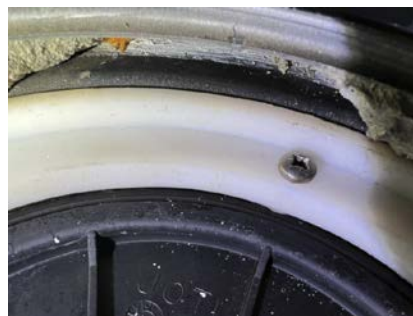
Ikke tettesjikt under klemring

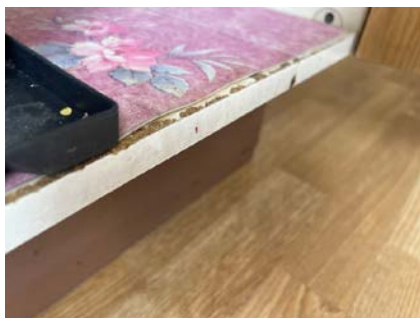
Slitasje på innredning

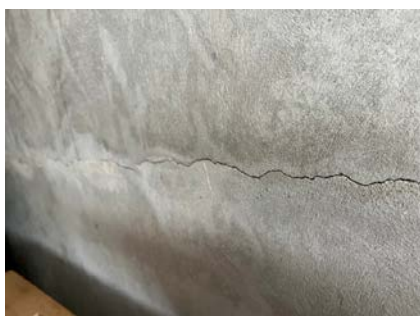
Sprekk i yttermur

Forholdene bør holdes under oppsikt og utbedringer må vurderes om forholdene skulle endre seg.
