**Salgsobjekt:** Enebolig  
**Eierform:** Eiet  
**Byggeår:** 1949  
**BRA-i/BRA Total:** 257/275 m<sup>2</sup>  
**Tomtstr.:** 1000 m<sup>2</sup>  
**Soverom:** 3  
**Gnr./bnr.** Gnr. 45, bnr. 141

**Oppdragsnr.:** 1201240045

# Romslig og sentralt beliggende bolig med fin utsikt utover bygda.

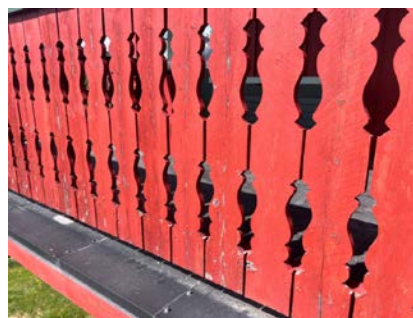
Vedlikeholdsbehov

Medtatt lokale tiltak for å lukke avvik.
