Otervegen 5A, 2030 NANNESTAD

**Enebolig med god planløsning og
nydelige uteplasser |
Familievennlig med kort vei til alt
hverdagen krever**

Befaringsdato: 16.09.2024

Rapportdato: 20.09.2024

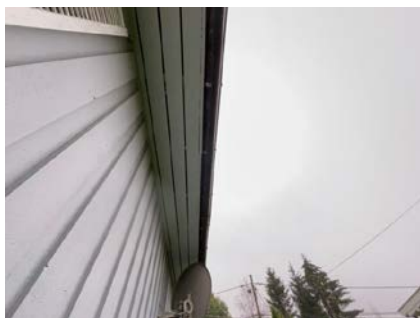
Luftespalte i gesims.

Avstandsplatene bør justeres eller skiftes for å opprettholde tiltenkt funksjon for luftingen mot gesims.

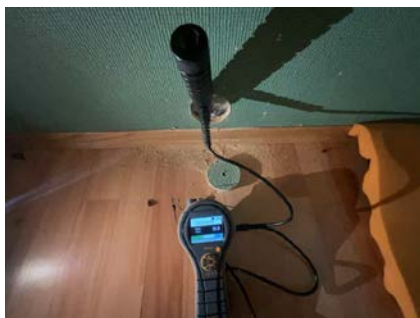
Innvendig isolering av kjellervegg kan være supplement til utvendig isolering, men da bør minst halvparten av samlet isolasjon plasseres utvendig, utvendig side er ikke isolert. Isolering bare på innvendig side må man unngå. Man gjør veggen kaldere og veggen blir mer utsatt for kondens. Fuktfølsomme materialer i den innvendige påføringen kan i verste fall gi fuktskader og soppvekst, særlig dersom det er lite isolasjon på utvendig side av veggen. Risikoen er størst for materialene nærmest den kalde delen av veggen. Det er brukt plastfolie som fuktsperre der mesteparten av veggen er under terreng. Plastfolie på isolasjon er bare aktuelt der mer enn halve veggen er over terreng. Plasten vil ellers hindre uttørring av veggen.

Det ble ikke målt for høye verdier på befaringdagen.

Holdes under oppsyn ev. nærmere undersøkelser bør foretas for å avgjøre om tiltak må iverksettes.

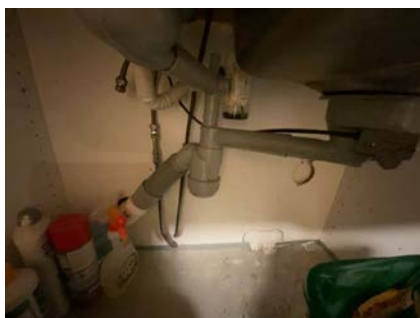
Synlige rør under kjøkkenbenken i kjelleren.

- I forbindelse med oppgradering av våtrom vil det være naturlig med utskiftning av rør.
- Tidspunkt for utskiftning av vannledninger nærmer seg.

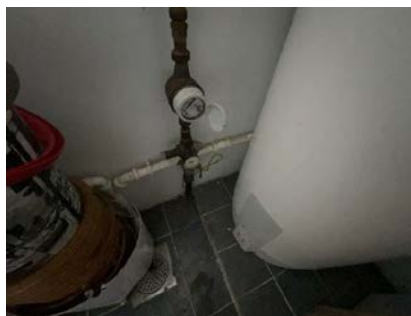
Stoppekran og vannmåler.

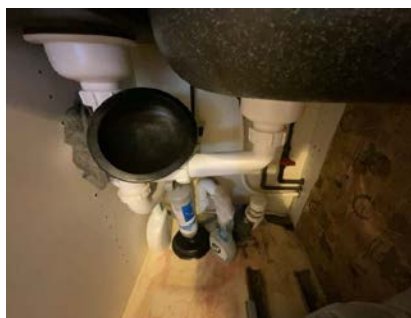
Synlige rør under kjøkkenbenken i 1. etasje.

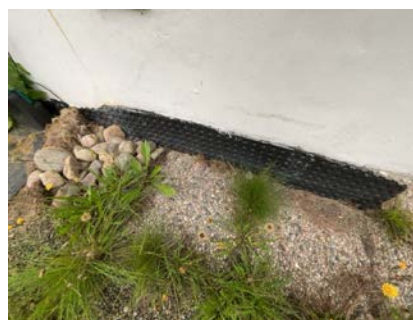
Fuktsikring under terreng er nedgravd og ikke tilgjengelig for inspeksjon, det er observert grunnmursplast men det mangler klemlist. Ut fra alder for dreneringen og normal byggeskikk på oppføringstidspunktet kan det ikke utelukkes at dreneringen har redusert funksjon i forhold til hva som må forventes.

Synlig grunnmursplast.

- Overvåk tilstanden jevnlig. For å få tilstandsgrad 0 eller 1 må dreneringen skiftes ut, men tidspunktet for når dette er nødvendig er vanskelig å si noe om.
