Smieveien 7, 1960 LØKEN

**Pen enebolig med dobbelgarasje.
Solrik tomt i familievennlige
omgivelser. Kort avstand til det
meste. Oppussingsbehov.**

Befaringsdato: 04.04.2025 Rapportdato: 10.04.2025 Oppdragsnr.: 21410-1306 Referansenummer: FF9026

Autorisert foretak: Rambøll Norge AS

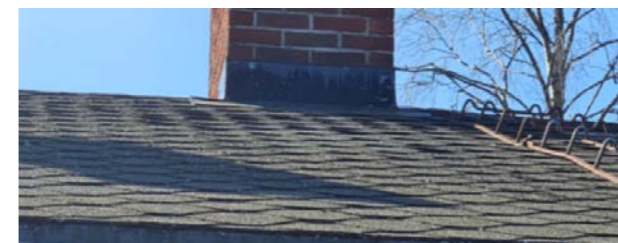
Taktekingen er av pappshingel. Taket er besiktiget fra bakkenivå. Stige var ikke satt opp og forsvarlig forankret til inspeksjonen. Punktet må sees i sammenheng med Takkonstruksjon/Loft. Vurdering av avvik: Mer enn halvparten av forventet brukstid er passert på taktekingen. Det spriker mellom pappshingel. Taktekingen er mosegrodd mot nord.

Konsekvens/tiltak
• Overvåk tilstanden jevnlig. For å få tilstandsgrad 0 eller 1 må tekkingen skiftes ut, men tidspunktet for når dette er nødvendig er vanskelig å si noe om.

Mose bør fjernes.
Det må påregnes lokale utbedringer på takteking.

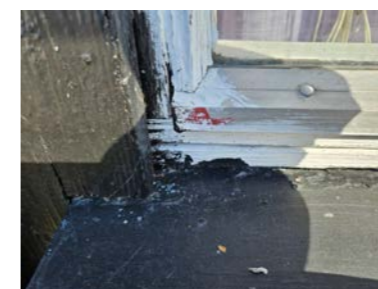
Sprekk i treverk.

Det er påregnelig at vinduer med lang brukstid og høy slitasjegrad på sikt må byttes. Dette vil redusere varmetapet i boligen og samtidig sikre god funksjonalitet i årene fremmeover.

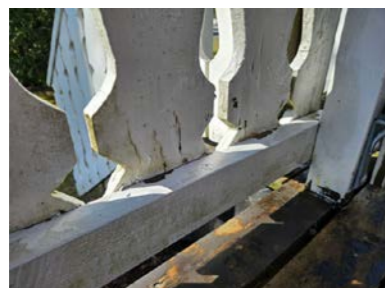
Utgang fra stuen til en sydvent veranda på omtrent 28 kvadratmeter. Verandaen er belagt med spaltegulv og har et rekkverk laget av treverk. Rekkverkshøyden er målt til 92 centimeter. Verandaen er utstyrt med utebelysning, stikkontakt, to markise og et takoverbygg på 12 kvadratmeter for å gi ekstra funksjonalitet og komfort. Vurdering av avvik: Rekkverket er for lavt i forhold til dagens krav til rekkverkshøyder. Spredt råteskader i rekkverk. Gulvet er fuktbelastet, usikker restlevetid.

Råteskadet rekkverk.

Råteskadet rekkverk må skiftes ut for å lukke avviket.

Det er påregnelig at enkelte gulvbord må erstattes med nye. Anbefales overflatebehandling av gulv og rekkverk.

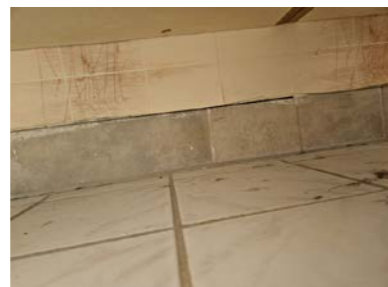
Sprekk i overgang vegg/gulv

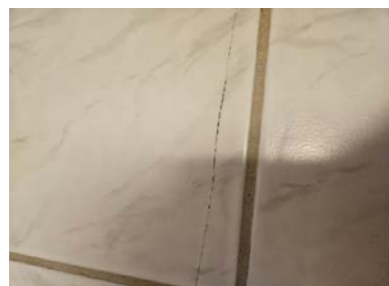
Sprekk i flis.
