Jernbanegata 15B, 3660 RJUKAN

**Pen og innbydende halvpart av  
tomannsbolig med attraktiv  
beliggenhet på Tveito**

Norsk takst

Befaringsdato: 02.12.2024    Rapportdato: 12.12.2024    Oppdragsnr.: 18697-1143    Referansenummer: F07042  
Autorisert foretak: Takstmann Annfinn Helleberg    Sertifisert Takstingeniør: Annfinn Helleberg    Vår ref:

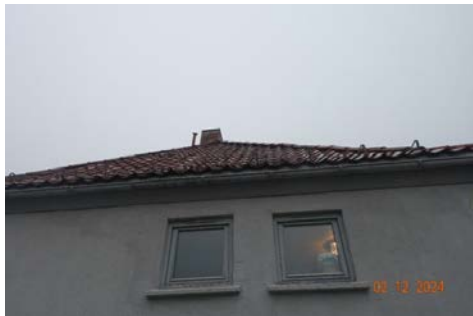
Tak med tekking

Det er registrert rustdannelse på pipe beslag. manglende snøfanger sikring til konsoller.

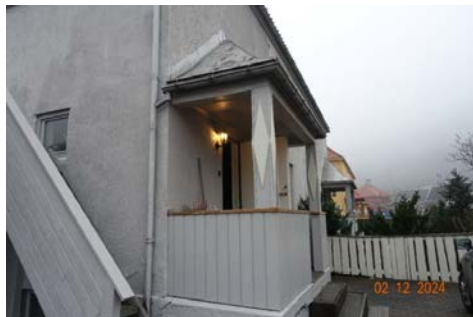
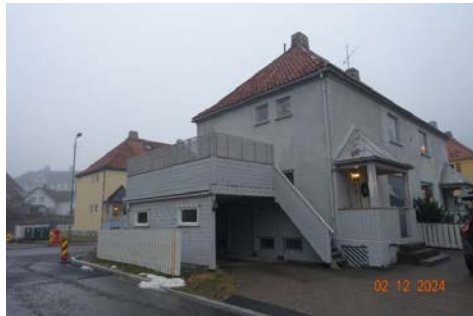
Vegg konstruksjoner.

- Det er påvist sprekker i murte/pussede fasader.
- Det er registrert mindre svinn sprekker på utvendige fasader og grunnmur som ansees som normalt. Utvendige overflater er noe registrert noe grove pusset overflater.

Det er konkludert behov for utvendig behandling av overflater.

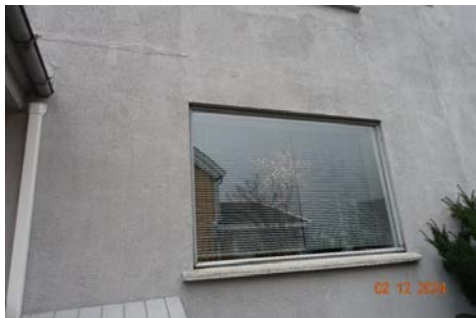
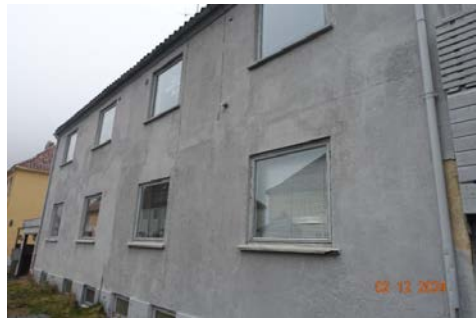
Vinduer av 2-lags glass

- Karmene i vinduer er slitte og det er sprekker i trevirket.
- Det er avvik:

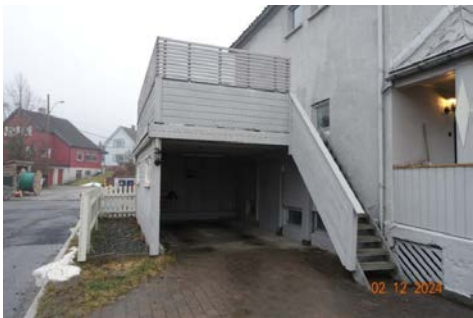
Utvendige trapper.

Betongstøpt trapp med trinn til ytterdør registrert med større sprekk. trapp til terrassen registrert bratt

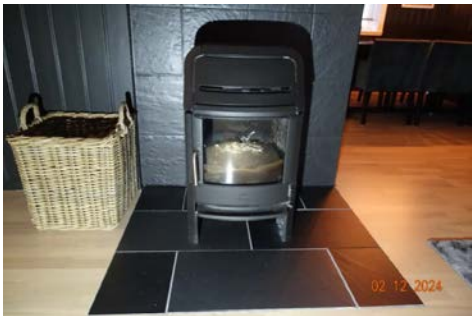
Vedfyring i stue,

- Det er påvist sprekker og/eller riss i pipe.

Det foreligge ingen opplysning eller kontroll av ildsted og pipe av branntilsyn. Det er registrert sprekke ved feie-luke montert til pipen i kjeller,

Sprekkdannelse i pipe bør sjekkes.

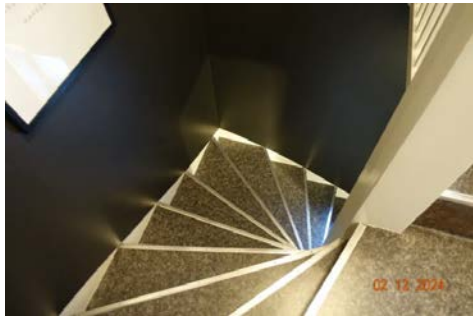
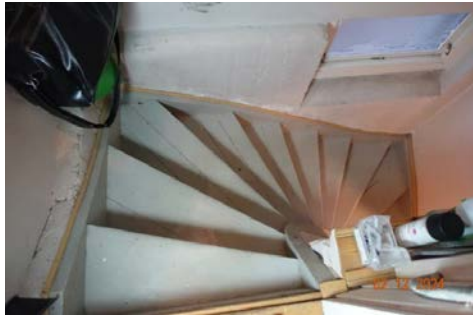
Innvendig trapp.

- Det mangler håndløper på vegg i trappeløpet.
- Det er avvik:

Håndløper/ rekkverk må monteres på vegg for å tilfredsstille krav på byggetidspunktet.

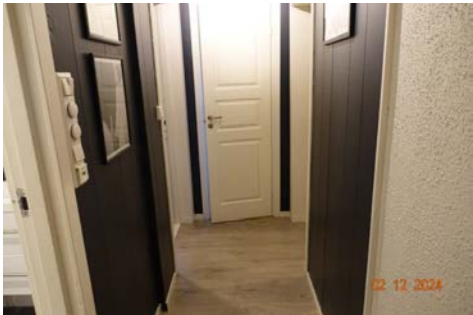
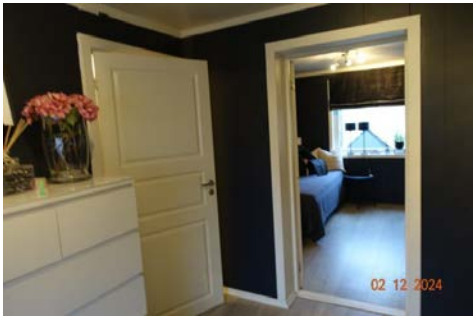
Innvendige dører.

Det er registrert noen varierte dører i kjeller. Nyere montert dører i andreetasjen med noen slitasje i malte terskler, enkel dør til soverom med skade i dørblad, noen manglende justeringer registrert., det er registrert noe lav høyde mellom dørblad og gulvnivå.

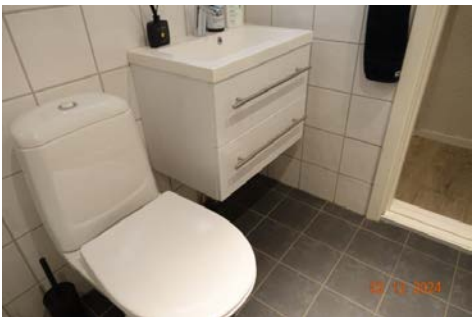
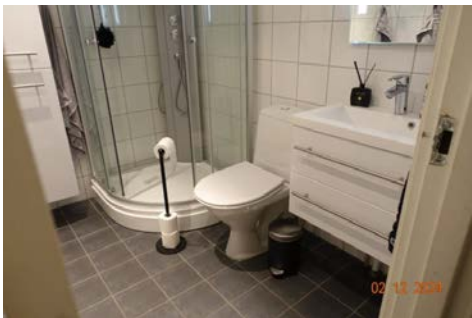
Baderom andreetasjen.

- Det er mulighet for at det kan forekomme vannlekkasje på våtrommet hvor vann ikke vil gå til sluk.
- Det er påvist at høydeforskjell fra topp slukrist til gulv/synlig topp membran ved dørterskel er mindre enn 25 mm.
- Det er påvist avvik i fallforhold til sluk i forhold til krav i forskrift på byggetidspunktet.

Det er registrert eldre rørgjennomføringer gjennom gulv som ikke er tilfredsstillende tettet med membran. Vannrør og avløps kobling ansees av eldre årgang. Sluk er av ukjent type. Det er ved fuktmåling registrert utslag av fukt rundt rør gjennom føringer i gulv av ukjent årsak.

Installert tett dusjkabinett vil avta vann belastninger/ vannsøl på gulv. Våtrommet vil fungerer med dette avviket med forsiktig bruk. Det må anbefales utbedring av fallforhold. Det bør etableres avrenning inn til sluk for hele våtrommet

Det bør etableres tilfredsstillende tilluft til våtrom f.eks. luftespalte ved dør. Det må foretas tiltak for å lukke avviket.

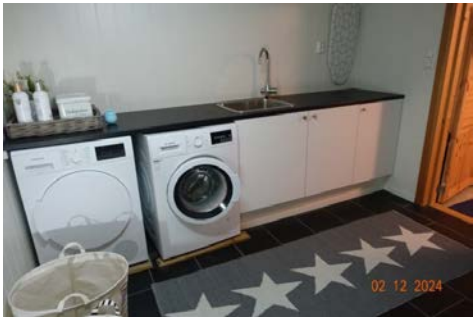
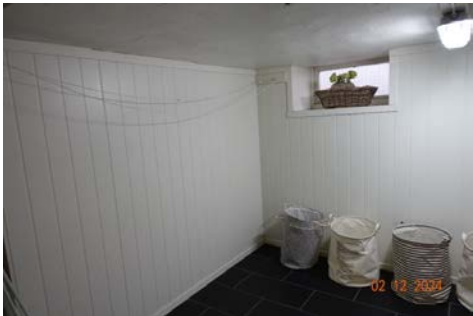
Vaskerom i kjeller.

- Det er mulighet for at det kan forekomme vannlekkasje på våtrommet hvor vann ikke vil gå til sluk.
- Det er påvist at høydeforskjell fra topp slukrist til gulv/synlig topp membran ved dørterskel er mindre enn 25 mm.
- Det er påvist avvik i krav til høydeforskjell/fall-løsning på våtrommet.

Våtrommet fungerer med dette avviket.

Det bør etableres tilluft til våtrommet. Mekanisk avtrekk og tilluft må etableres. Det må foretas tiltak for å lukke avviket.
