Roald Amundsens gate 10, 3681 NOTODDEN

**Enebolig i veletablert boligområde  
med flott utsikt over  
Heddalsvannet og områdene rundt  
- Oppgraderingsbehov**

Befaringsdato: 10.03.2025

Rapportdato: 24.03.2025

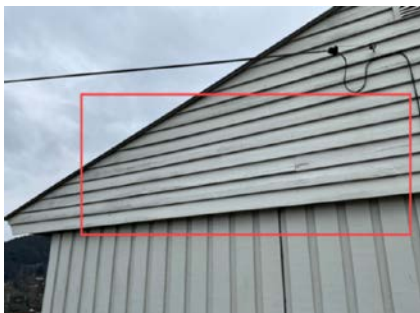
### TG 3 Veggkonstruksjon

- Det er ingen eller liten lufting i nedre kant av kledning mot grunnmur.
- Det er påvist betydelige råteskader i bordkledningen.

Liggende kledning på gavelvegger (endevegger) har råteskader, dette er ikke uvanlig der hvor det ikke er takutstikk som beskytter veggen mot nedbør.

Sprekker og råteskader i liggende kledning på gavelvegg mot sør.

- Råteskadet trekledning må skiftes ut.
- Det bør foretas tiltak for å bedre lufting av kledningen.

Råteskadet kledning må byttes for at kledningen skal opprettholde sin funksjon.

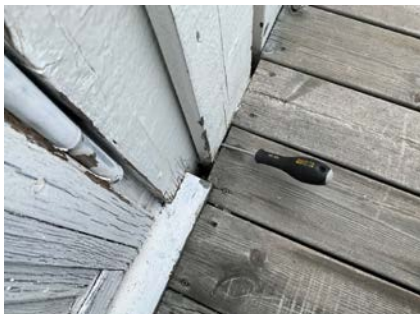
Det er ved stikktaking med syl registrert spredte råteskader i bunn på stående kledning ved veranda.

Begynnende råteskade i stående kledning på gavelvegg mot sør.

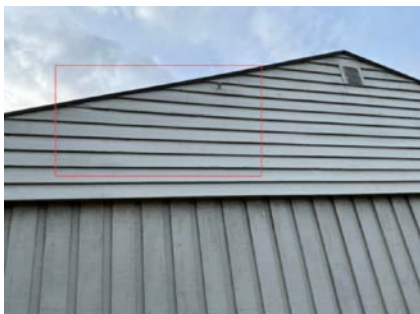
Råteskader på liggende kledning på gavelvegg mot nord.

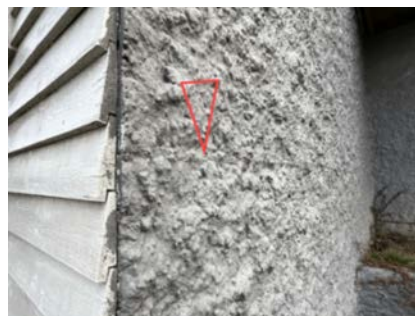
Det er registrert sprekker i murfasader flere steder, blant annet ved hjørne mot sør-vest.

Sprekk i murpuss ved hjørne mot sør-vest.

- Sprekker i grunnmuren må tettes.

Sprekker i murfasader må tettes for å forhindre fuktinntrengning og redusere risikoen for frostsprengning i mur.

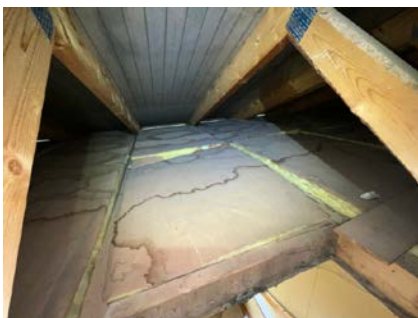
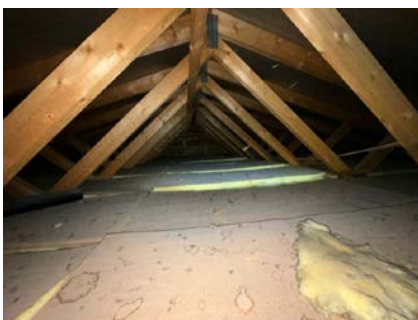
Det er registrert en del fuktskjolder på papir på isolasjonen, men det er ikke registrert synlig fukt på befaringsdagen, dette kan tyde på dårlig ventilering av kaldtloftet.

Fuktskjolder på papir på isolasjonen.

Det bør gjøres nærmere undersøkelser rundt mulige kondensutfordringer på loft og eventuell utbedring av ventilering av loft.

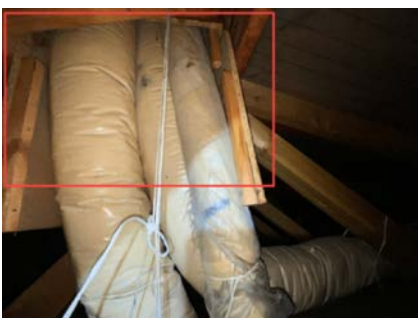
Det er registrert fuktskjolder på kasse av sponplater, dette ser ut som en gammel skade og det er ikke målt unormal fukt ved fuktskjolder på befaringsdagen.

Fuktskjolder på kasse av sponplater til rørgjennomføringer i yttertak.

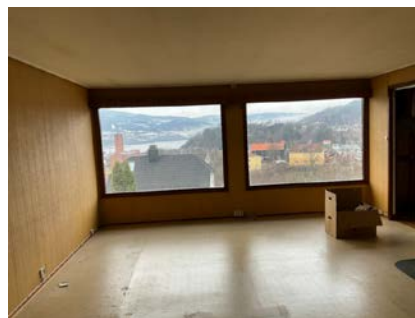
Vinduer i stuen har punkterte glass.

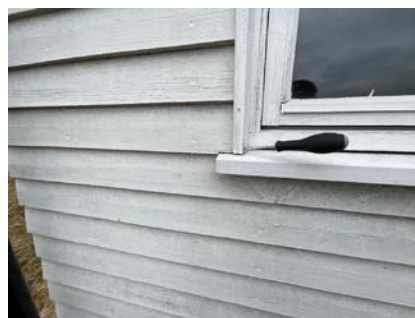
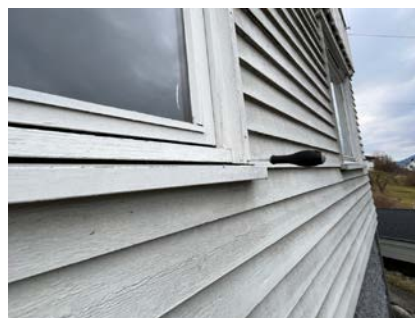
Det er registrert begynnende råteskade på utvendig belistning.

Registrert begynnende råteskade i utvendig belistning på enkelte vinduer.

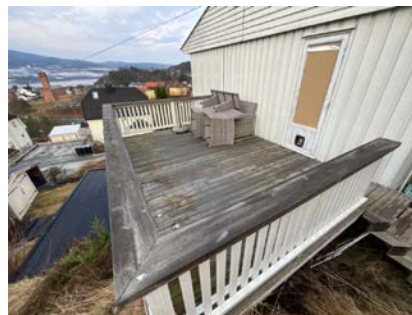
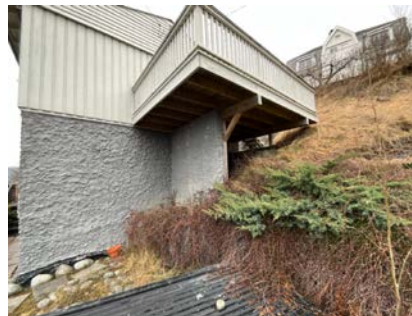
Det er risiko for skade på konstruksjon om det er flere personer/mye vekt på samme sted ute på overhenget.

Ca. 1/3 overheng mot vest.

Det anbefales å gjøre endringer på konstruksjonen for å fordele vekt mer hensiktsmessig og sikre mot skader på personer og bygning.

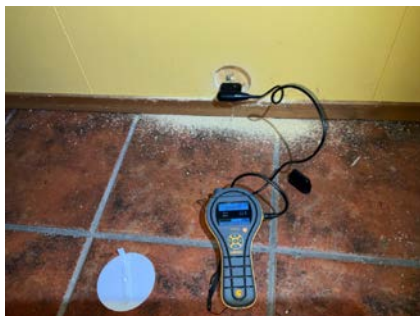
Fuktmåling med pigge i påforet vegg på mur. Fuktmåling viser 11,5% fuktinnhold i trevirke.

Symptomer på fukt i påforede vegger under terreng må vurderes i sammenheng med drenering og terrengforhold. Det er registrert avvik på utvendig fuksikring som kan ha sammenheng med registrerte fuktforhold. Kostnadsestimatet settes med tanke på utbedring av påføring på yttervegger mot terreng. Det vil være viktig å avklare årsak, samt innhente et pristilbud fra lokal entreprenør før det igangsettes arbeider.

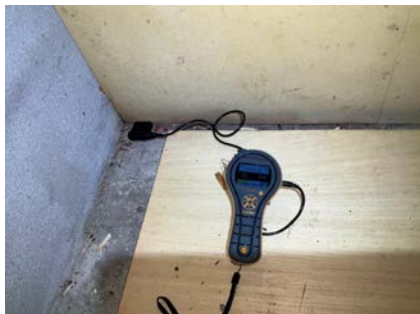
Fuktmåling med pigge i påforet vegg på mur i kjellerbod mot sør-øst. Fuktmåling viser 17,6% fuktinnhold i trevirke.

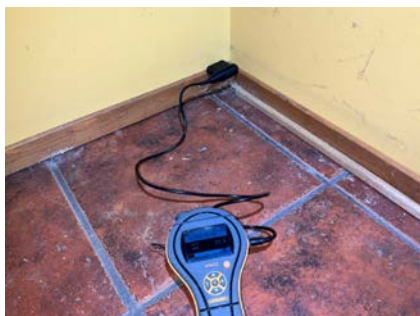
Det er registrert muggvekst på gulvlister under trapp i hall, det er målt 21,3% fuktinnhold i trevirke i samme område. Dette er å anse som fuktverdier som gir grunnlag for vekst av mugg og utvikling av råteskader.

Fuktmåling med pigge i påforet vegg på mur under trapp i hall. Fuktmåling viser 21,3% fuktinnhold i trevirke.

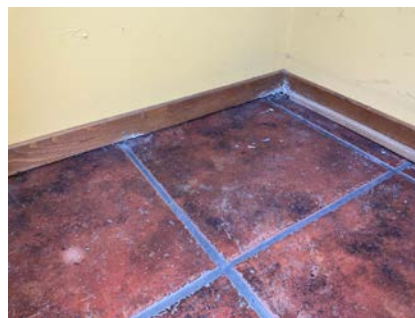
Observert noe mugg på gulvlist.

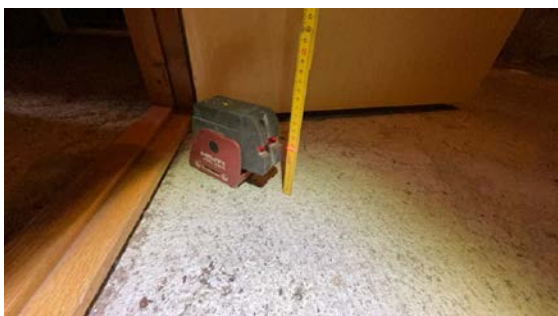
Laserstrek viser 82mm ved dør.

Det må etableres tettesjikt på gulv for at rommet skal kunne fungere etter formålet, ved utbedring av tettesjikt vil det være viktig å påse at fallforhold opprettholdes og tilfredsstillende krav i dagens byggt teknisk forskrift.

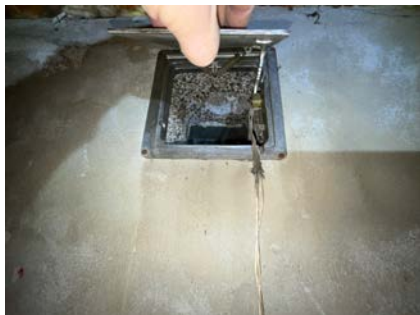
Ventil i vegg.

- Mekanisk avtrekk og tilluft må etableres.
- Elektrisk avtrekksvifte bør monteres for å lukke avviket.

Dersom rommet skal tilfredsstillende krav til ventilasjon i våtrom må mekanisk avtrekk og tilluft etableres.

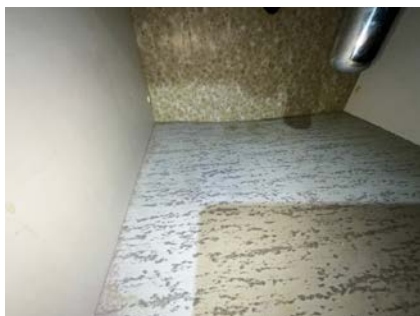
Svank på bunnplate i servantskap, tyder på at bunnplate har vært oppfuktet en gang

Baderommet har generelt behov for oppgradering og utskifting av utstyr må påregnes.

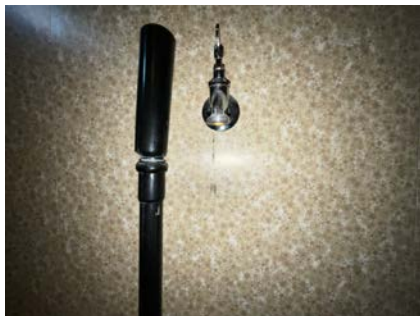
Drypper fra tappekran til vaskemaskin.

Det må utføres tiltak på tappekran til vaskemaskin for at denne ska stenge tilstrekkelig.

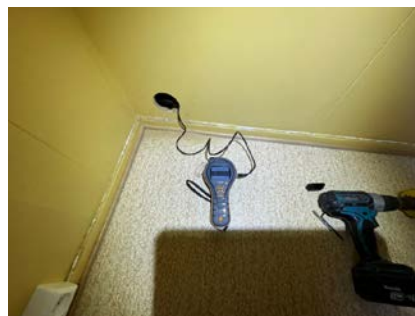
Ikke registrert unormale fuktverdier ved hulltaking i vegg tilstøtende til bad/vaskerom.

Rommet har behov for en oppgradering, ved eventuelle tiltak i rommet er det viktig å påse at det benyttes materialer og løsninger som tilfredsstiller dagens krav til våtrom.

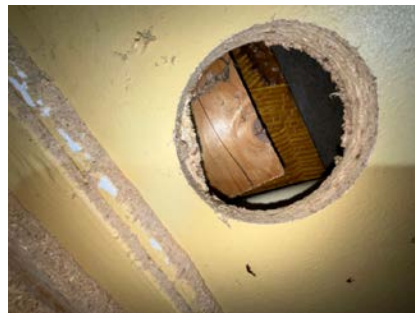
Våtrom > 1. Etasje > Bad/vaskerom > Tilliggende konstruksjoner våtrom  
Det er i hulltakingen påvist feil utførelse av konstruksjonen. Ingen skade konstatert.  
Det er registrert plast bak baderomsplater, dette er ikke en anbefalt løsning i dag.

Det er registrert plast bak baderomsplater.

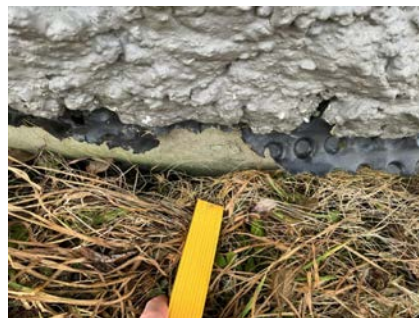
Det er registrert flere steder at utvendig fuktsikring (grunnmursplast) har sprukket opp.

Utvendig fuktsikring har sprukket opp, dette er registrert flere steder rundt bygget

- Det må foretas nærmere undersøkelser, det kan ikke utelukkes behov for tiltak.

For at grunnmursplasten skal opprettholde sin tiltenkte funksjon, må det gjøres tiltak. Nærmere undersøkelser anbefales.
