Kirkeveien 26, 1860 TRØGSTAD

**Skjønhaug - Stor innholdrik  
enebolig på solrik tomt. Dobbel  
garasje. Gangavstand til sentrum.**

Befaringsdato: 02.09.2025

Rapportdato: 02.10.2025

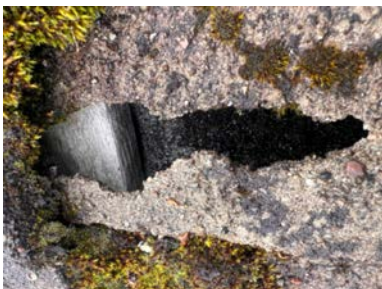
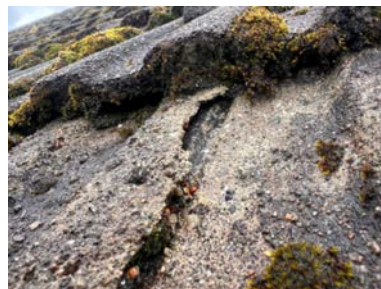
Taktekkingen har mosevekst, skader og tydelig preg av elde. Dette øker risiko for lekkasjer og forkortet levetid. Det må påregnes ytterligere skader som ikke er synlige, og utskifting av taktekking bør kalkuleres.

**Kostnadsestimat: 100 000 - 300 000**

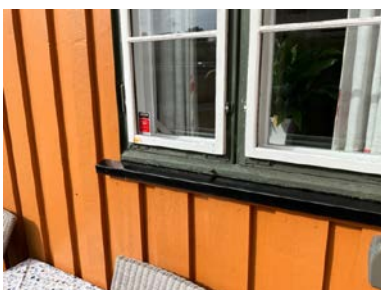
## TG 2 Dører

Ytterdør fra 2004.  
Terrassedør med isolerglass fra 2004 og 2014.  
To stk. eldre dører til balkong i 2. etasje.

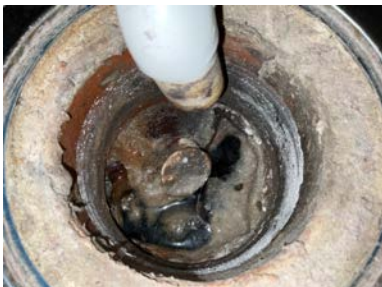
- Manglende oppgradering av våtrommet medfører høy risiko for at konstruksjonene ikke vil tåle vanlig bruk av vann eller lekkasjer. Selv om det er dusjkabinett, er det fortsatt en betydelig risiko for at våtrommets konstruksjoner ikke tåler lekkasjer. Dette kan føre til fuktskader på tilstøtende konstruksjoner.
- Badet kan fortsatt brukes med et tett dusjkabinett, men det er ingen garantier for fuktsikkerhet ved lekkasjer. For å lukke avviket må våtrommet renoveres med riktig tettesjikt og utførelse. Uten tiltak er det risiko for lekkasjer og fuktskader som kan påvirke tilstøtende konstruksjoner. Jevnlig rensing av sluket er viktig. Feil i tetting rundt sluket er den største årsaken til lekkasjer fra bad. Det er derfor viktig at ikke vannet blir stående over vannlåsen i sluket.

**Kostnadsestimat: 100 000 - 300 000**
