Langskårveien 93, 7100 RISSA

**Stor enebolig med 4 soverom,  
hage og terrasse | God planløsning

# Stor enebolig med 4 soverom, hage og terrasse | God planløsning | Flott utsikt mot Botn

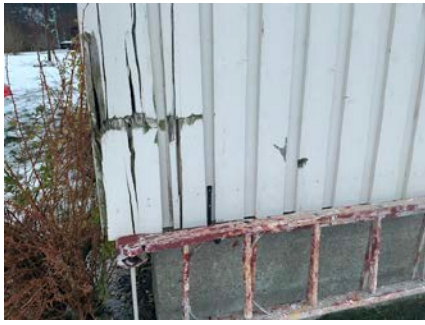
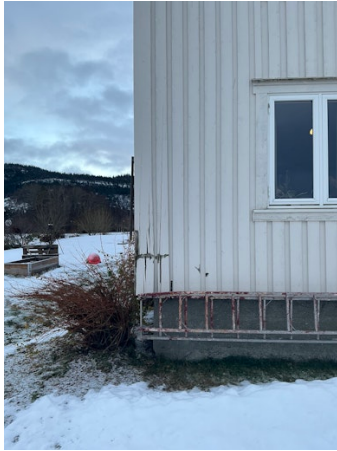
- Fasader er bekledd med stående trekledning.
- Fasader har behov for utvendig overflatebehandling, som maling/beis.
- Det er skadet bordkledning på vegg, etter påkjørsel av traktor. Bakenforliggende konstruksjoner er ikke undersøkt for skader/skjevheter.
- Det registreres noe soltørking i form av sprekker på enkelte bord og behov for vedlikehold og utskifting av skadde bord må påregnes.

Det er skadet bordkledning på vegg, etter påkjørsel av traktor. Bakenforliggende konstruksjoner er ikke undersøkt.

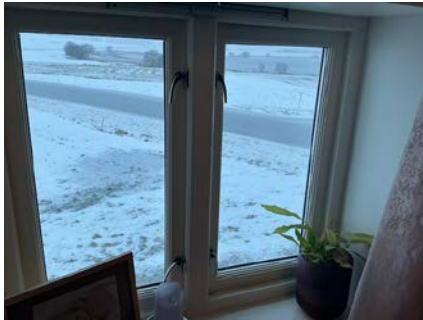
- Ingen skader eller avvik avdekket på utvendig beslag og omramming annet enn manglende vedlikehold utvendig.
- Vinduer på soverom tilfredsstiller ikke krav til rømning. Vinduet er for lite. Rømningsvindu må ha høyde minimum 0,6 m og bredde minimum 0,5 m. Summen av høyde og bredde må være minimum 1,5m Svingvinduer med dreieakse, må ha tilsvarende effektiv åpning.

Vinduer på soverom tilfredsstillter ikke krav til rømning.

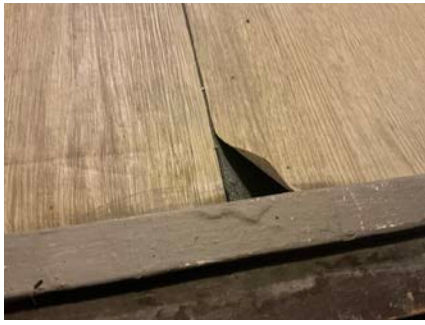
I entre/VF er gulv «foliert».

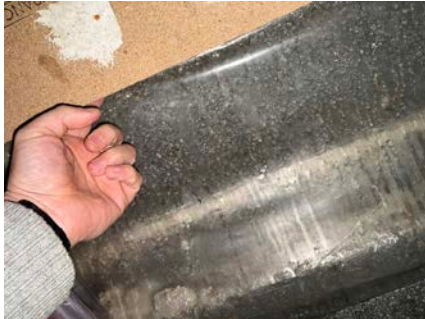
- Øvrige rom er besiktiget og vurdert til å ha slitte overflater utover normal bruksslitasje.
- Det vil være påregnelig med oppgraderinger av overflater innvendig.
- Det er fukt på dampsperre i trapperom. Dette kan skyldes fukt fra kjeller som legger seg på platen.
- Manglende ventilasjon/ventilering på øvrige rom.

Det er fukt på dampsperre i trapperom. Dette kan skyldes fukt fra kjeller som legger seg på plasten.

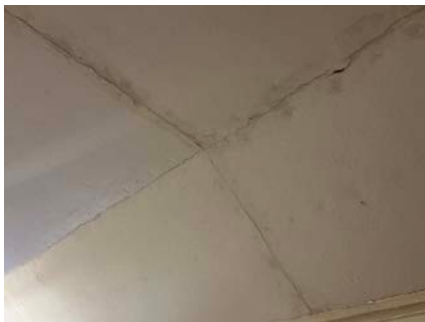
Det registreres slitte overflater med behov for oppgraderinger.

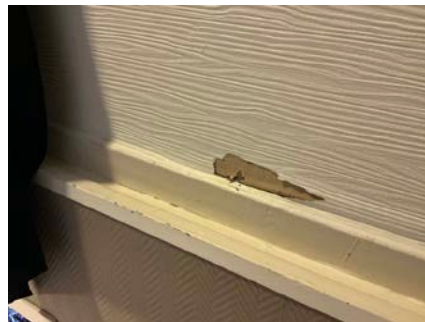
Det registreres løs tapet flere steder i boligen.

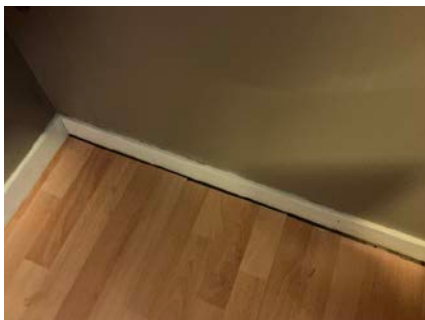
I gang er det laminatgulv som «glipper» mot fotlist.

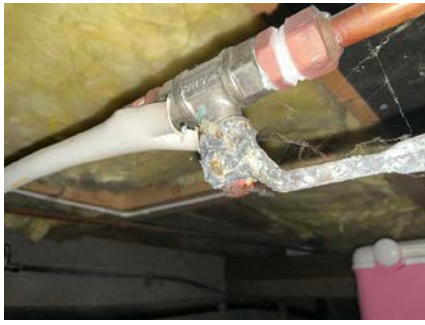
Kobling med kran på kobberør i kjeller. Håndtak har korrodert og det registreres drypplekkasje i kobling.
