**Salgsobjekt:** Enebolig  
**Eierform:** Eiet  
**Byggeår:** 1983  
**BRA-i/BRA Total** 229/286 kvm  
**Tomtstr.:** 1319.8 kvm  
**Soverom:** 4  
**Antall rom:** 7  
**Gnr./bnr.** Gnr. 663, bnr. 316  
**Oppdragsnr.:** 1113250283

# Innholdsrik og velholdt bolig med mye plass. Attraktiv og solrik beliggenhet.

# Tilstandsrapport

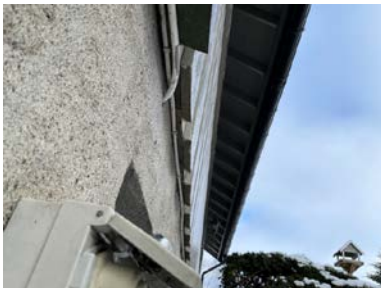
- Det er ingen eller liten lufting i nedre kant av kledning mot grunnmur.
- Ikke tilstrekkelig med lufting mellom kledning og yttervegg. God lufting er viktig og skal drenere ned og lede ut vann som trenger gjennom regnskjermen, slippe ut eventuell fuktighet fra indre deler av veggen samt gi mulighet for at fuktighet kan tørke ut fra baksiden av regnskjermen.

- Andre tiltak:
  - Det bør etableres tilstrekkelig lufting mellom kledning og yttervegg for å sikre at eventuell fuktighet kan tørke ut, og for å redusere risikoen for fuktskader i konstruksjonen.
  - Ved utskifting av kledning bør korrekt oppbygning med lufting prioriteres, da manglende lufting kan føre til oppfukting og skade på veggkonstruksjonen over tid.

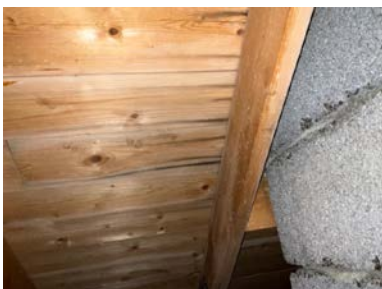
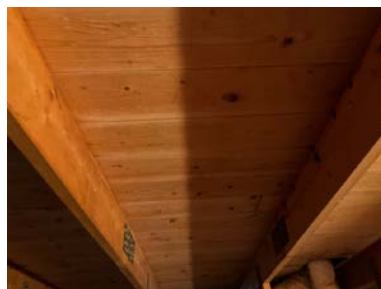
## TG 2 Takkonstruksjon/Loft

- Det er fra loft/kryploft påvist indikasjoner på at det er punktering av dampsperre, som medfører svekket effekt av dampsperrerefunksjonen.
- Det er påvist fuktskjolder i undertak/takkonstruksjon.
- Det er registrert områder med muggsopp/svertesopp i undertaket på loftet.
- Årsaken er ofte at det er for fuktig på loftet, da fuktig luft fra boligen stiger opp og kjøles ned på loftet.
- Det er påvist utettheter i dampsperrerefunksjonen mellom loftet og boligdelen.
- Påvist noe fuktskjolder i undertak rundt gjennomføringer i taket, ikke fuktig på befaringsdagen.

- Det bør utbedres utettheter i dampspærren mellom loftet og boligdelen for å hindre at fuktig luft trenger opp på loftet.
- Muggsopp og svertesopp i undertaket bør fjernes, og det bør vurderes tiltak for å redusere fuktigheten på loftet, for eksempel ved å forbedre ventilasjonen.
- Konsekvensen av manglende utbedring er økt risiko for fuktskader, soppvekst og forringelse av takkonstruksjonen, noe som kan medføre helsemessige problemer og redusert levetid på bygget.
- Gjennomføringer i taktekket er som regel svake punkt hvor det fort oppstår lekkasje. Kontinuerlig tilsyn anbefales.

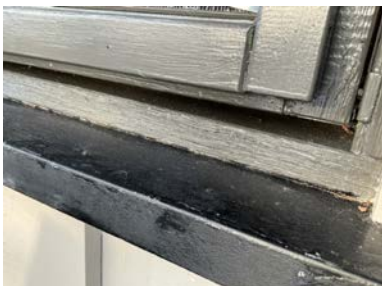
## TG 2 Vinduer

- Det er påvist avvik rundt innsettingsdetaljer.
- Det er avvik:
- Det er påvist trekk rundt vinduet på kjøkkenet, og det er opplyst at vinduet har vridd seg. Det er også påvist feil på utvendige tetningslister.
- Ved funksjonstesting av vinduene, ble det påvist at noen vinduer er vanskelige å åpne og lukke.
- Det er påvist vindu i underetasje med punktert glass. Årsaken til punktert glass er som regel at det har oppstått en brist i tetningsmassen mellom karm og rute.
- Det er påvist dels værslitt trevirke på vinduer utvendig, som følge av eksponering for vær og vind over tid.
- Ikke påvist tilfredsstillende tetting rundt vinduer, mangler vannbrettbeslag i underkant av vinduer i underetasje.

- Tiltak:
- Det bør utbedres tetningslister og eventuelt justeres eller byttes ut vinduet på kjøkkenet for å hindre trekk og varmetap, samt redusere risiko for økte oppvarmingskostnader.
- Vanskelige vinduer bør justeres eller repareres for å sikre funksjonalitet og unngå ytterligere slitasje, som kan føre til behov for utskifting.
- Punktert glass i underetasje bør skiftes for å opprettholde isolasjonsevne og forhindre fuktskader i omkringliggende konstruksjon.
- Værslitt trevirke bør vedlikeholdes jevnlig for å beskytte mot råte og forlenge vinduenes levetid.
- Det bør monteres vannbrettbeslag i underkant av vinduer i underetasjen for å hindre vanninntrenging og påfølgende fuktskader.
