Gamle Trysilveg 33 A og B, 2413 ELVERUM

**Stor, flott og innholdsrik enebolig
med godkjent utleieleilighet.
Solrike terrasser og fin hage.
Garasjebygg og uthus.**

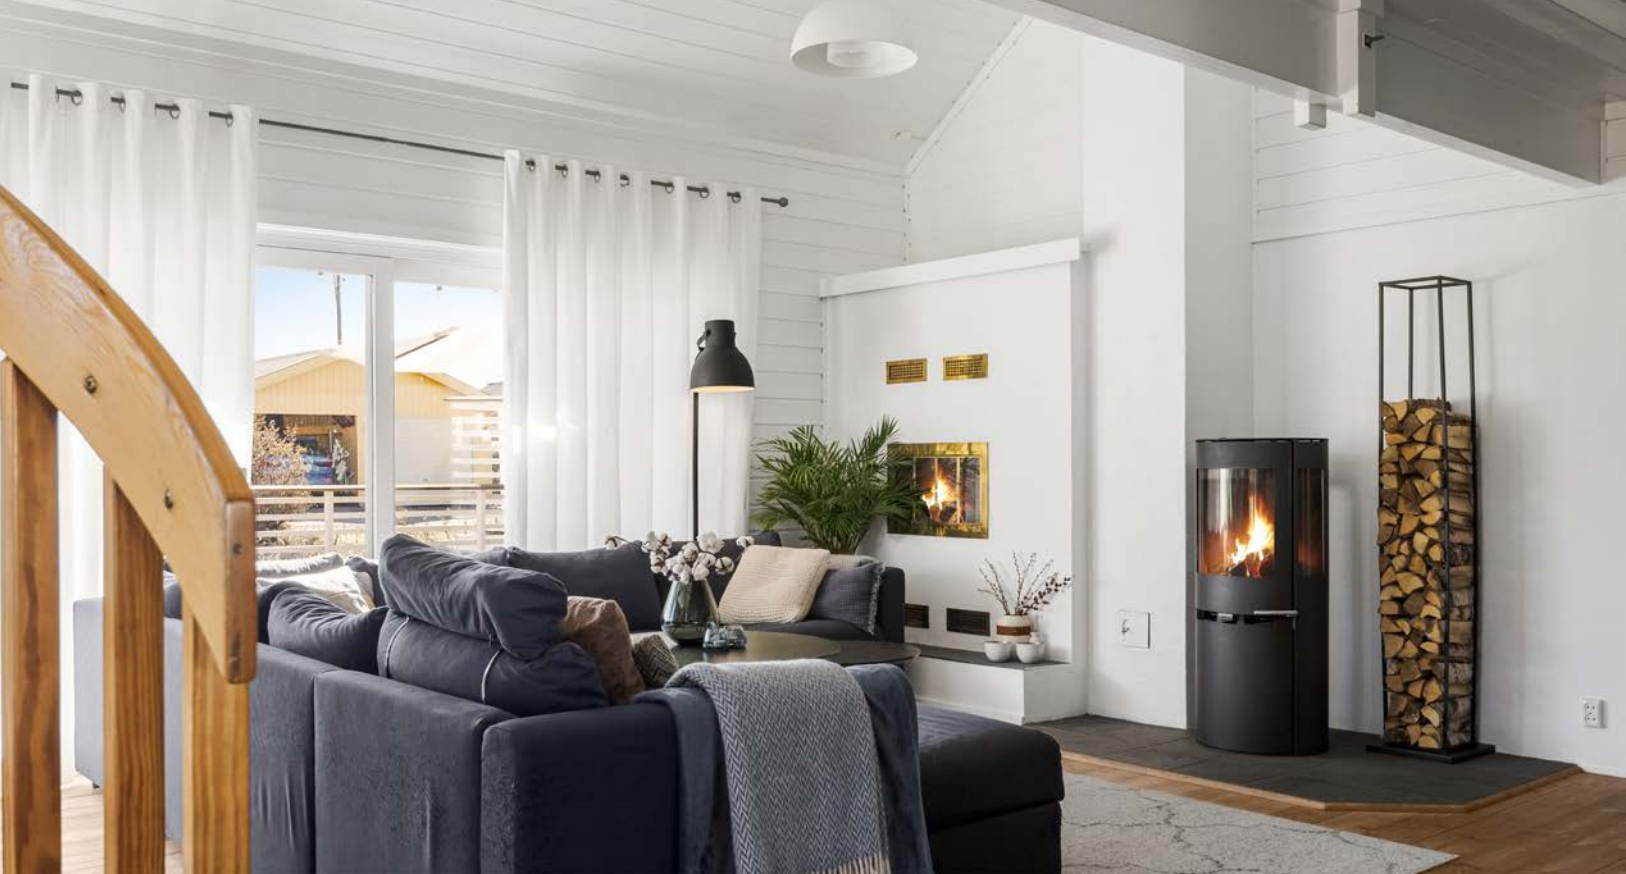
I stuen er det både en lekker peisinnsett og en moderne vedovn som gir god varme og bidrar til ekstra hygge på kaldere høst- og vinterdager.

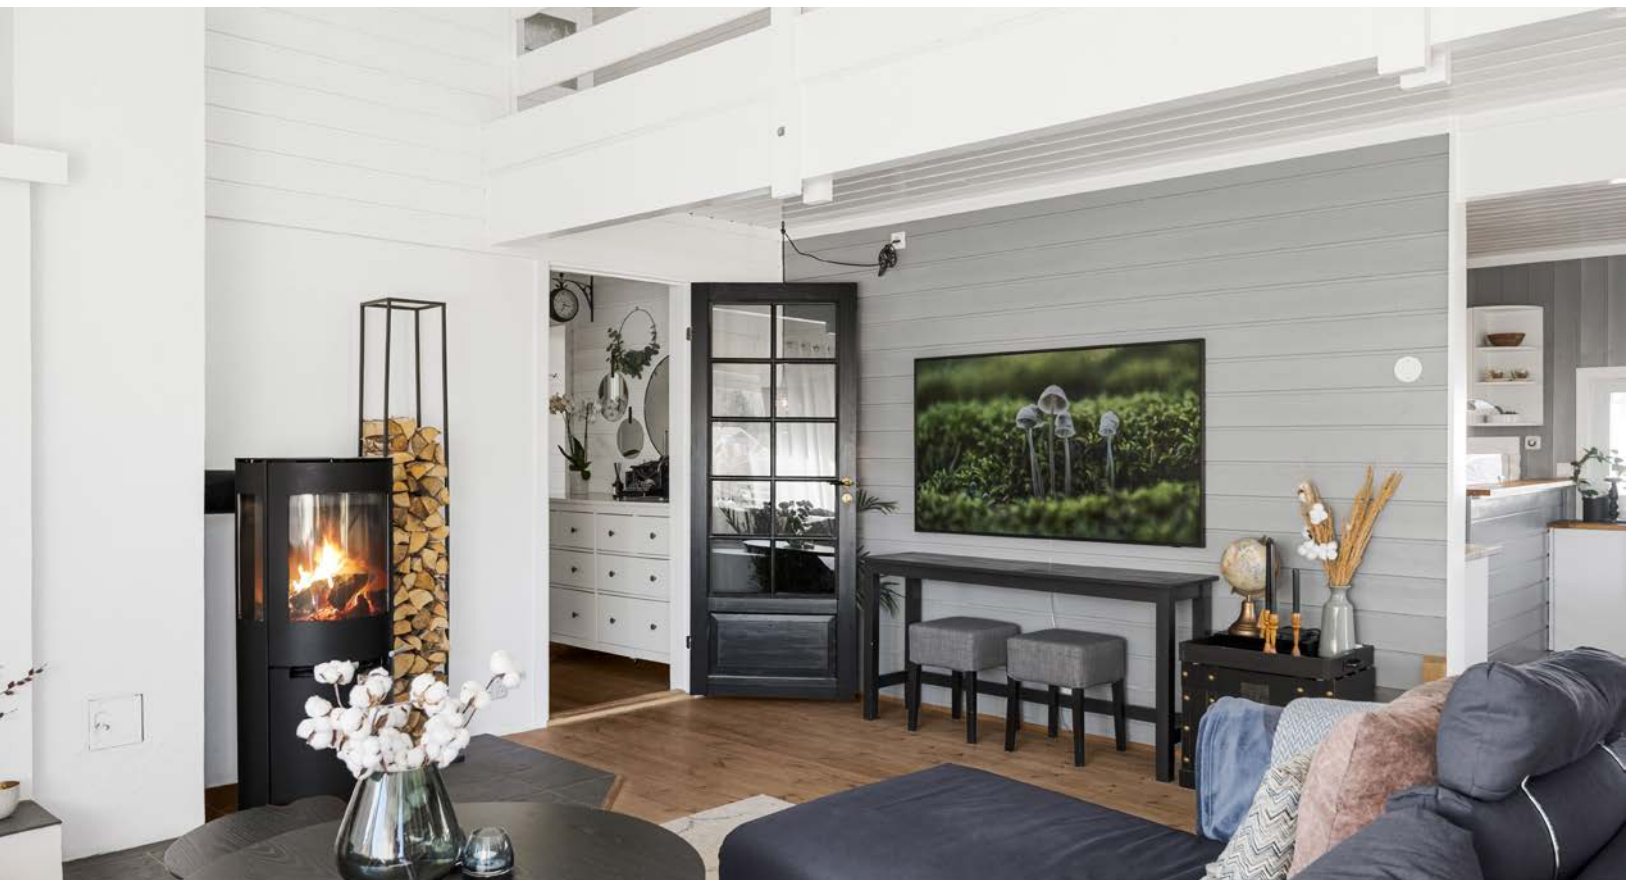
Stuen har god standard med mørkt enstavs gulv og malt panel på veggene.

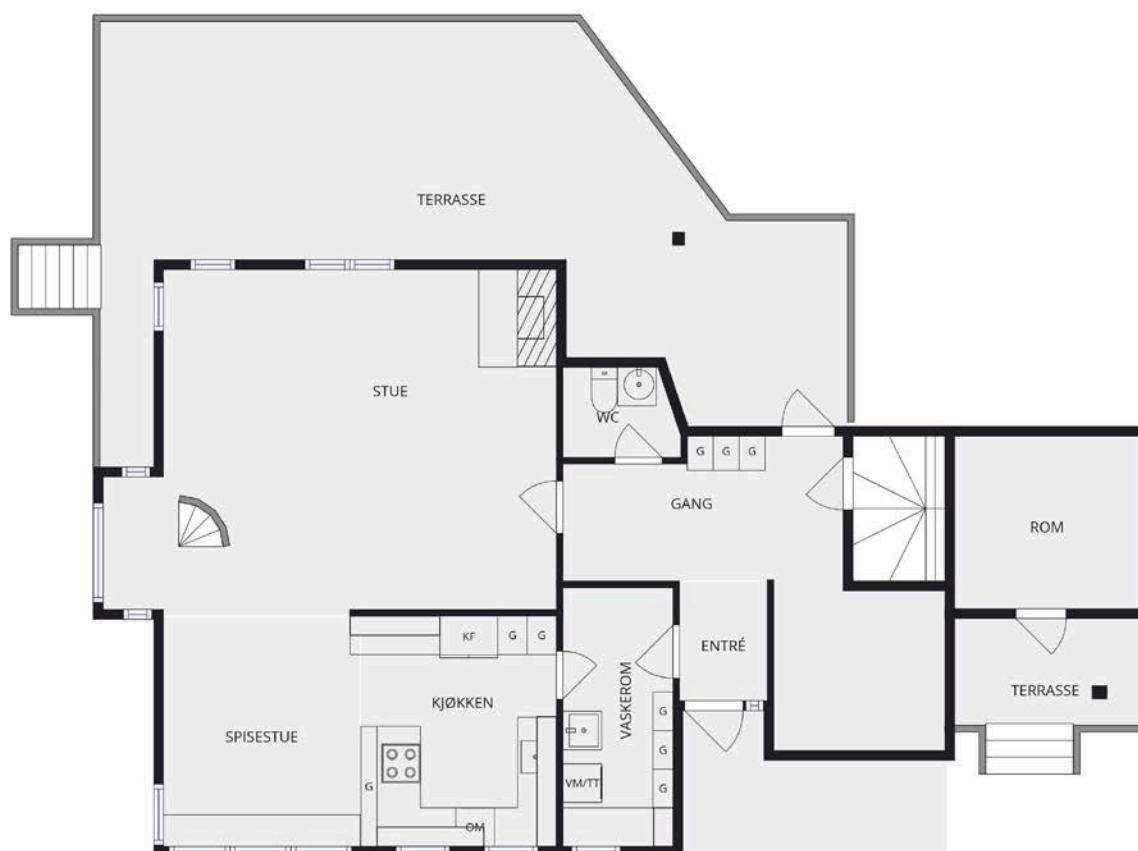
Plantegningen er en ikke målbar illustrasjon og avvik kan forekomme.

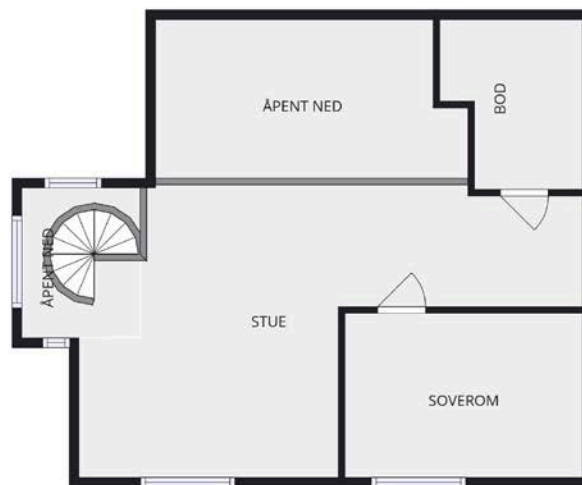
Plantegningen er en ikke målbar illustrasjon og avvik kan forekomme.

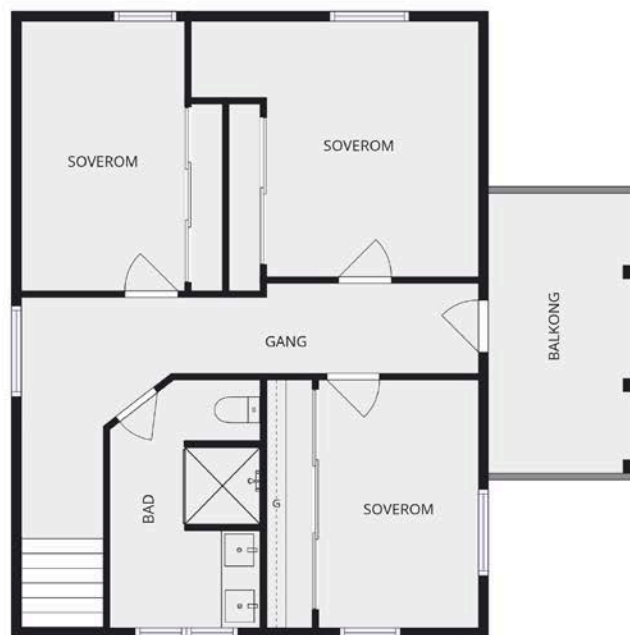
Plantegningen er en ikke målbar illustrasjon og avvik kan forekomme.

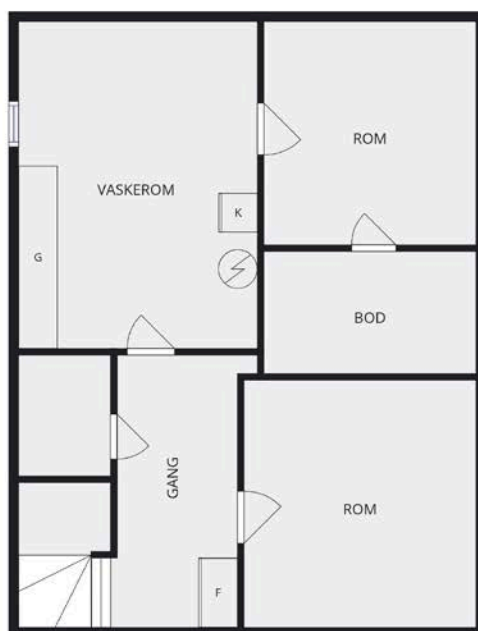
Plantegningen er en ikke målbar illustrasjon og avvik kan forekomme.

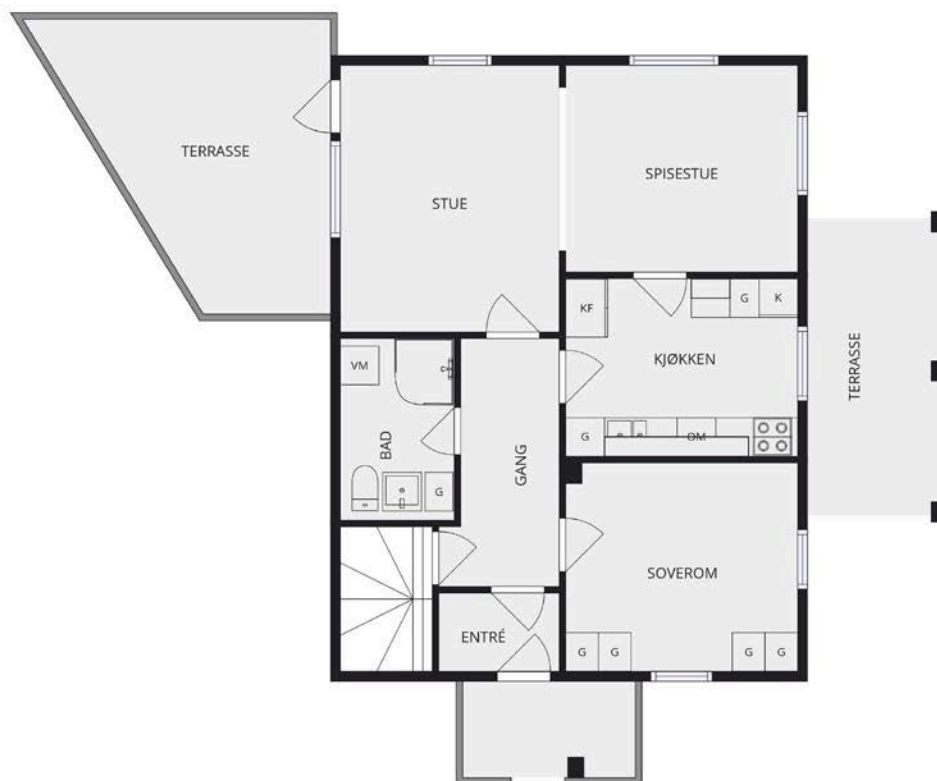
Plantegningen er en ikke målbar illustrasjon og avvik kan forekomme.

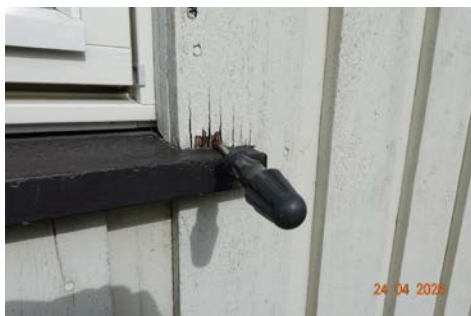
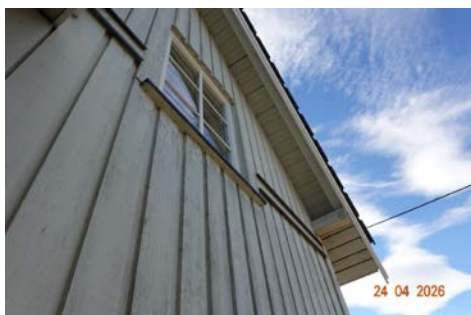
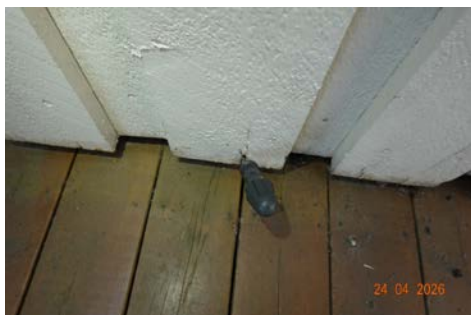
! TG 2 Veggkonstruksjon - 1

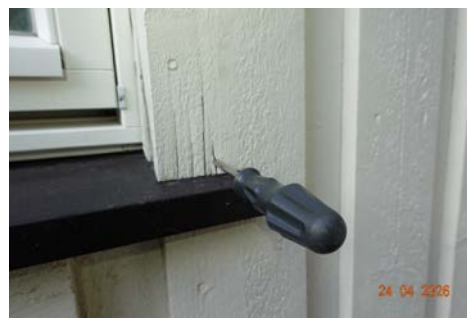
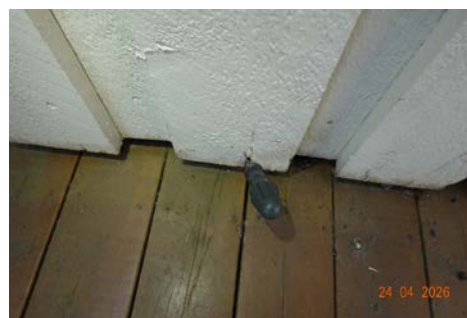
! TG 2 Takkonstruksjon/Loft

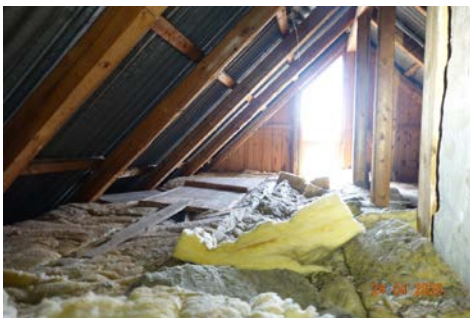
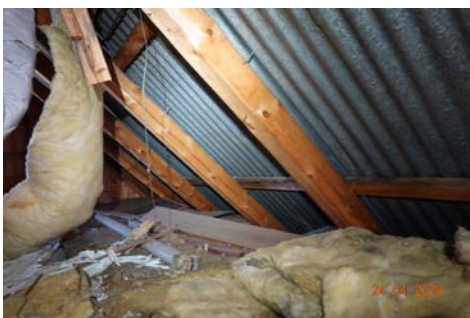
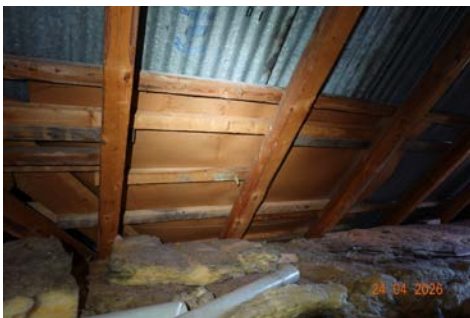
TG 1 Takkonstruksjon/Loft - 1

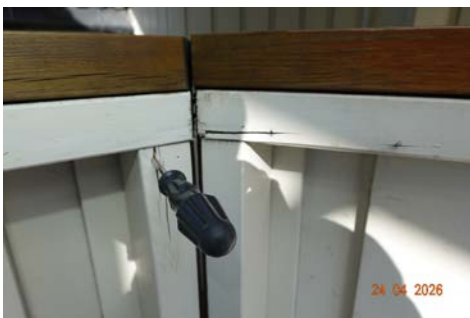
TG 3 Balkonger, terrasser og rom under balkonger - 1

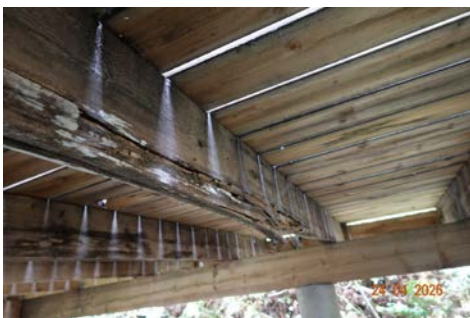
TG 1 Balkonger, terrasser og rom under balkonger - 2

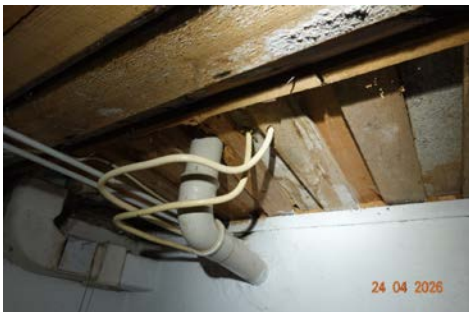
! TG 2 Etasjeskille/gulv mot grunn

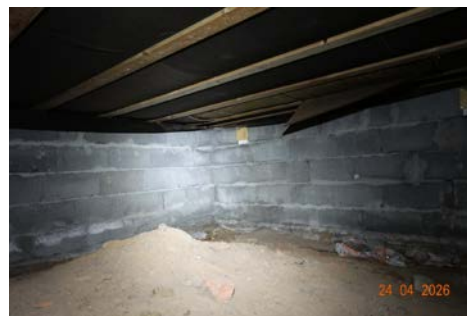
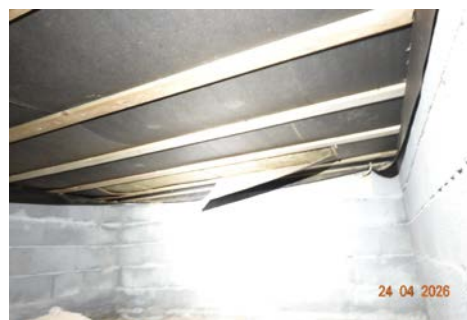
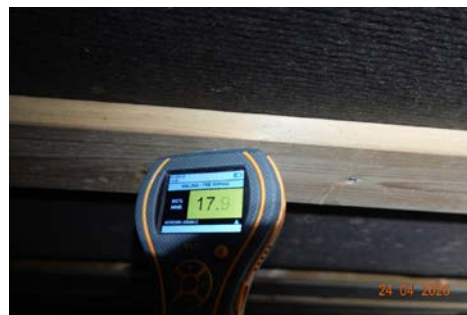
! TG IU Pipe og ildsted

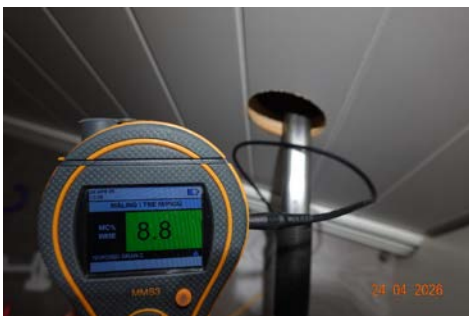
1. ETASJE (ELDRE DEL OG TILBYGGET DEL) > VASKEROM

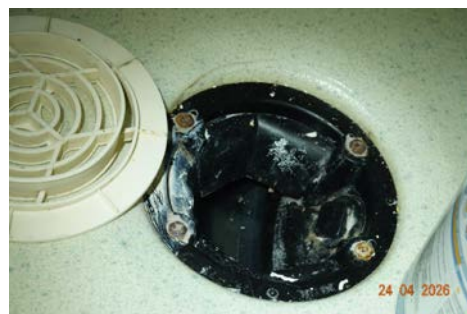
1. ETASJE (ELDRE DEL OG TILBYGGET DEL) > VASKEROM

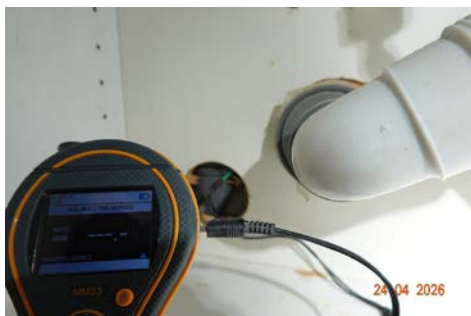
1. ETASJE (ELDRE DEL OG TILBYGGET DEL) > BAD (ELDRE DEL)

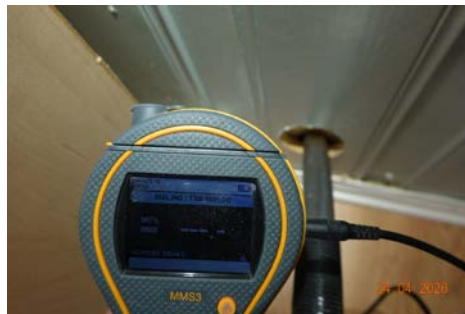
Hulltaking er foretatt nederst på delevegg mot våtsonen. Ved bruk av fuktmåler ble det ikke registrert unormale verdier.

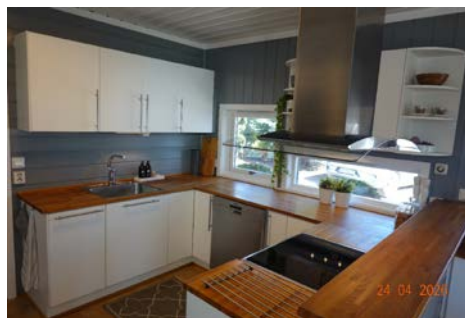
1. ETASJE (ELDRE DEL OG TILBYGGET DEL) >
