Bjørndalslia 75, 8029 BODØ

**Bjørndalslia- Innbydende
selveierleilighet | Kort avstand til
Nord universitet | Praktisk
planløsning | Nytt kjøkken**

Tilstandsrapport

Befaringsdato: 14.04.2026

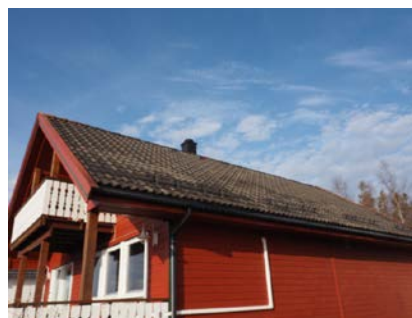
TG 2 Nedløp og beslag

- Det er påvist avvik i beslagløsninger.
- Det mangler snøfangere på hele eller deler av taket, men det var ikke krav om dette på byggemeldingstidspunktet.
- Mer enn halvparten av forventet brukstid er passert på renner/nedløp/beslag.

Det er påvist avvik i beslagløsninger, og mer enn halvparten av forventet brukstid er passert for renner, nedløp og beslag.

- Overvåk tilstanden jevnlig. For å få tilstandsgrad 0 eller 1 må beslag/renner/nedløp skiftes ut, men tidspunktet for når dette er nødvendig er vanskelig å si noe om.
 - Det er ikke krav om utbedring av snøfangere opp til dagens krav. Det bør vurderes å montere snøfangere for å redusere risikoen for snø- og isras, som kan medføre fare for personskader eller materielle skader på områder hvor personer eller eiendom kan bli truffet.
- Avvik i beslagløsninger og at mer enn halvparten av forventet brukstid er passert for renner, nedløp og beslag, medfører økt risiko for lekkasjer og følgeskader på bygningen. Det anbefales å utbedre beslagene og vurdere utskifting av renner og nedløp for å sikre tilstrekkelig funksjon og unngå skader på bygningskonstruksjonen.

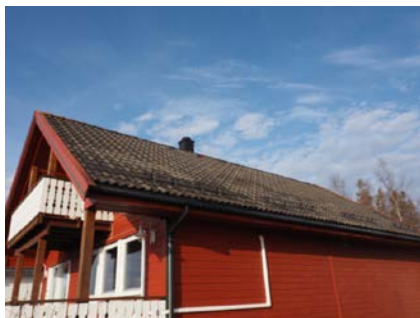
TG 2 Takkonstruksjon/Loft

Punktet må sees i sammenheng med Taktekking

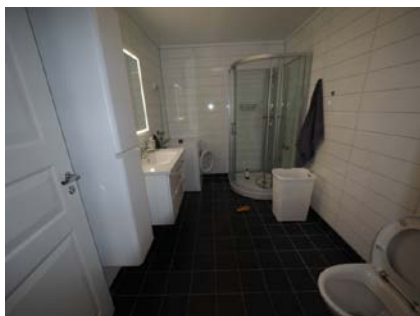
UNDERETASJE > BAD

1 TG 1 Overflater vegger og himling

Baderomsplater på vegger og malte himlingsplater.

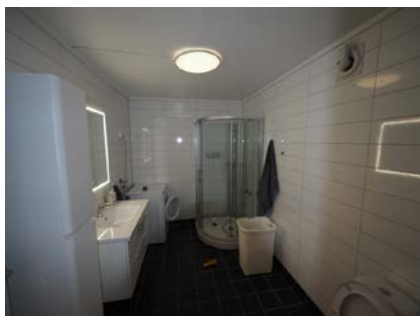
UNDERETASJE > BAD

- Til tross for avviket i fall/høydeforskjell til sluk, vil gulvet fortsatt kunne lede vann mot sluket, men med redusert effektivitet. Dette kan potensielt øke risikoen for vannansamling i enkelte områder av badet.

1 TG 2 Overflater Gulv

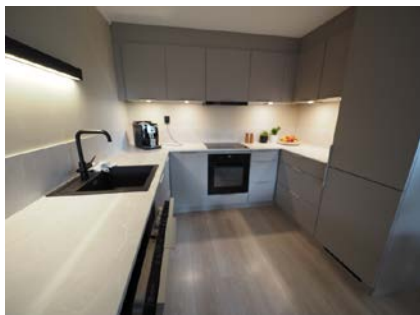
UNDERETASJE > STUE/KJØKKEN

TG 2 Avtrekk

Det bør etableres mekanisk eller forsert avtrekk fra kokesonen for å sikre tilstrekkelig ventilasjon. Manglende avtrekk kan føre til dårlig luftkvalitet, økt fuktbelastning og risiko for lukt- og fuktskader på kjøkkenet.

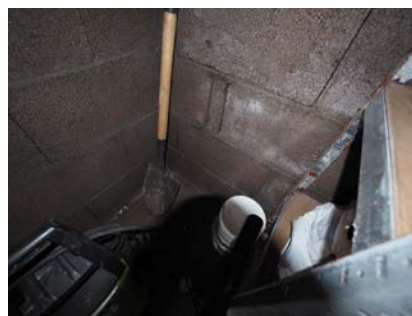
TG 2 Utvendige vann- og avløpsledninger

- Det er ikke behov for utbedringstiltak siden anlegget fungerer i dag, men ut ifra alder kan skader plutselig oppstå på eldre anlegg.

Konsekvensen av manglende tiltak er økt risiko for lekkasjer, driftsstans eller kostbare reparasjoner som følge av alder og usikker tilstand på ledningene.

Det anbefales å gjennomføre en tilstandsvurdering av utvendige vann- og avløpsledninger for å avdekke eventuelle skader eller behov for utskifting.
