Trondheimsveien 3491, 7391 RENNEBU

## Oppgradert enebolig med fire soverom og frittstående garasje

Befaringsdato: 26.11.2024

Rapportdato: 02.01.2025

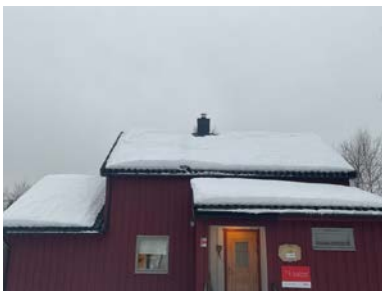
Det er ikke montert snøfangere men dette var ikke et krav på byggemeldingstidspunktet. Det registreres frostspreng i enkelte taknedløp. Utvendig beslag er kun besiktiget fra bakkenivå og var delvis snødekt på befaringsdagen.

Det anbefales utskifting av nedløp med frostspreng. Det er ikke krav til montering av snøfangere, men dersom det etableres glatt takteking ved fremtidig utskifting vil snøfanger bli et behov.

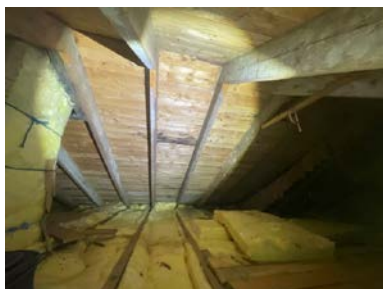
Luftingen av konstruksjonen er begrenset, men det ble ikke registrert synlige skader på grunn av dette. Det er noen fuktskjolder ved pipe. Med bruk av fuktmåler ble det ikke indikert fukt på befaringsdagen, slik at dette kan ha oppstått før utskifting av taktekingen. Det bemerkes stedvis muselort på kaldloftet.

Det anbefales observasjoner av fuktskjolder ved pipe med tanke på en eventuell negativ utvikling. Det anbefales nærmere undersøkelser og tiltak slik at mus ikke kommer inn i bygningen.

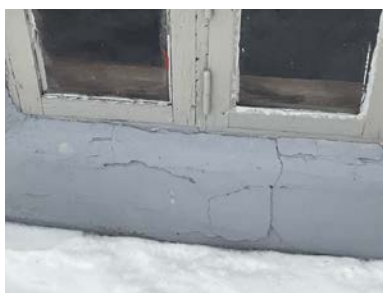
Grunnmuren fremstår uten vesentlige sprekker/skader. Det bemerkes stedvis løs puss på utvendig grunnmur.

Normalt vedlikehold.
