Herskabelig villa med oppgradert standard | Vannbåren varme og balansert ventilasjon | Herlig hage og flott uteplass.

Einebustad  
Ullestadvegen 2B  
5704 Voss

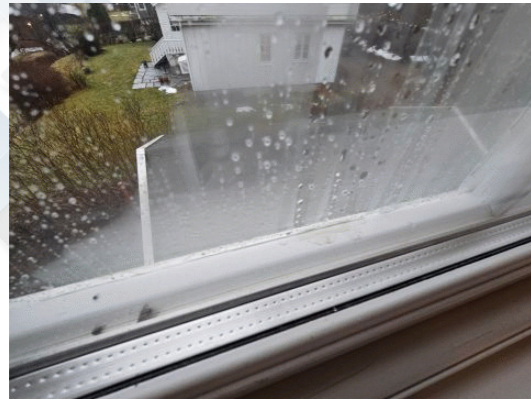
På nokre vindauger i 2. etasje mot vest, er det registrert noko fukt og dugg på ytterste glasset. Gjer merksam på at punkterte vindauger kan vera vanskeleg å sjå, så det kan ikkje utelukkast heilt.

**Merknader:** Bilete syner dugg og fukt mellom glasa.

Utskifting eav dør til fordel for betre isolasjon og tetting.

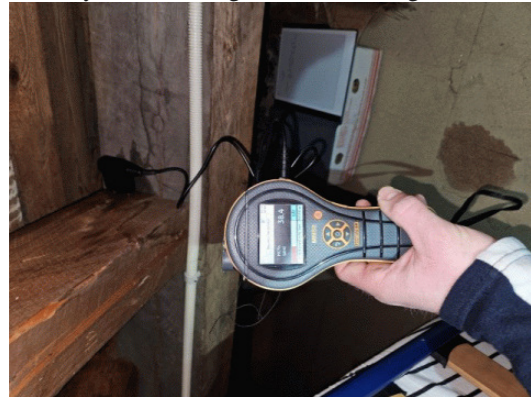
##### TG 3 4.1 Takkonstruksjon, takteking og skorstein over tak

Punktet er vurdert til TG3 grunnet registrert lekkasje som gir forhøyet fuktverdier i konstruksjonen på loft. Fukt og råteskader kan over tid gi merskader som brudd i konstruksjonen.

På loft er det registrer noko fuktskjolder på golv. Ved kontroll med fuktmålar er det registrert noko fohøga verdiar av fukt.

**Merknader:** Taksmannens prisvurdering er tiltenkt kontroll og reparasjon av lekkasje. Meirkostnadar må reknast med. Bilete syner fuktmåling i området ved registrert fuktskjolde. Noko fuktutslag i konstruksjonen.

Takstmannens prisvurdering er tiltenkt kontroll og reparasjon av lekkasje. Merknader må regnes med.

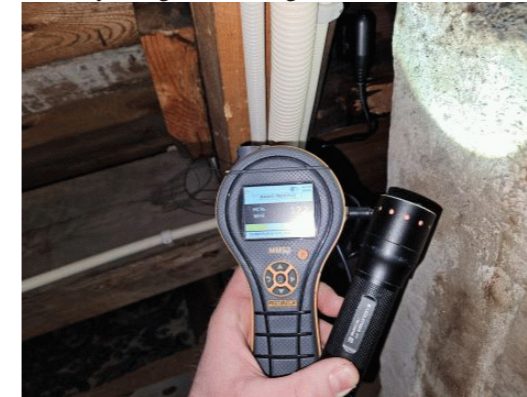
##### TG 3 4.2 Undertak, lekter og ytterteking (taktekingen)

Takteking er vurdert til TG3 grunnet synlige lekkasjer og forhøyet fuktverdier i trevirket på loft som følge av dette. Merskader som konstruksjonssvikt kan være en konsekvens av dette. Generelt blir resterende av taktekinga vurdert til TG2 med bakgrunn i alder og slitasje. Utskifting av taktekingen med nytt undertak må tas med i betraktning.

Asfaltapp av ukjent alder er truleg noko porøs. Sprekker og utetheitar i undertak kan ikkje utelukkast.

Det er registrert forhøga fuktverdiar i undertaksbord og konstruksjon i eit område på loft.

Bilete syner og noko forhøga verdiar av fukt i området ved pipegjennomføring.

**Merknader:** Taksmannens prisvurdering er tiltenkt reparasjon av lekkasje. Meirkostnadar må reknast med.

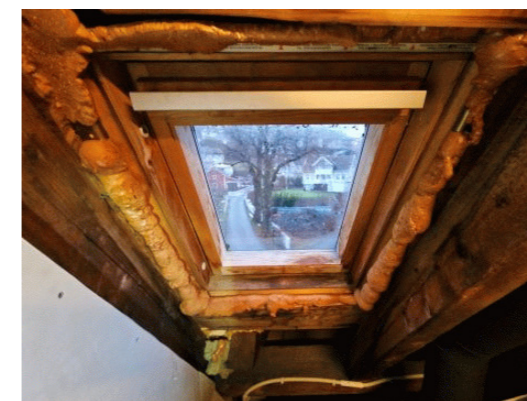
##### TG 3 5.1 Loft (konstruksjonsoppbygging)

Generelt på loft er det registrer nokre fuktskjolder i undertak.

Bilete syner takglas som utgjer ein risiko for lekkasje i takkonstruksjon. Det vart ikkje registrert fukt på synfaringsdagen.

**Merknader:** Taksmannens prisvurdering er tiltenkt uforutsatte kostnadar ifbm. reparasjon av takteking og konstruksjonen som har tatt skade av lekkasje frå tak. Større kostnadar med renovering av takteking må takast med i berekinga.

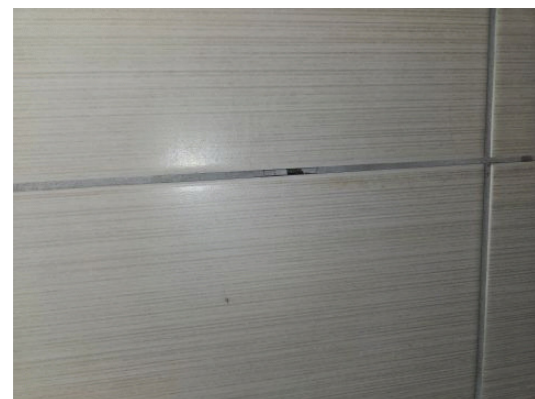
Trepanel i tak og fliser på vegg.  
 Det er registrert noko manglande fugemasse mellom fliser på vegg i dusjsone.  
 Elles, utover normal elde og bruksslitasje er det ikkje registrert feil og manglar.

**Merknader:** Bilete syner manglande fugemasse mellom fliser på vegg i dusjsone.
