Kvemoveien 645, 7882 NORDLI

**Li, Kvesjøen - Unikt hyttetun med  
særpreg. Helt i vannkanten. Naust.  
Scooterled. Badstue. Bilveg. Strøm.**

| Tilstandsrapport ..... | 47 |

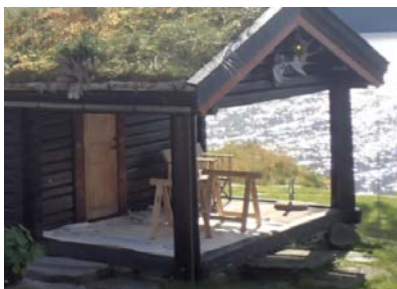
### Vurdering av avvik:

- Rekkverk må monteres for å lukke avviket.

**Kostnadsestimat: 10 000 - 50 000**

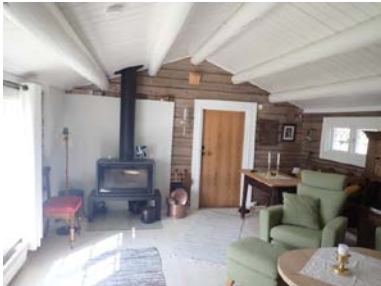
## TG 1 Pipe og ildsted - 2

Boligen har elementpipe montert på kjøkkenet.  
Eier opplyser at pipen står på eget fundament.  
Eier opplyser også at det er nedsatt stålrør i pipen i 2023.  
Ildsted av peisovn.

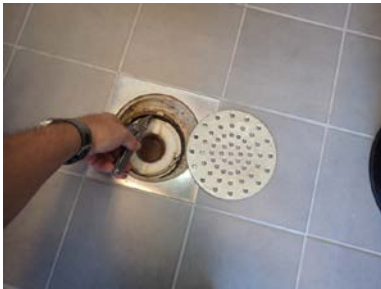
## ETASJE > VASKEROM

Det er påvist mangelfull/feil utførelse rundt rørgjennomføringer e.l. som gir fare for fukt i konstruksjonen i våtsone.

Løsningen/utførelsen rundt rørgjennomføringer gir fare for fukt inn i konstruksjoner.

- Det må foretas utbedring for å unngå fuktskader i konstruksjonen.
- Løsningen/utførelsen rundt rørgjennomføringer gir fare for fukt inn i konstruksjoner.

Lokal utbedring må vurderes.

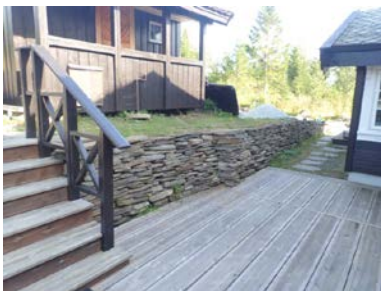
## TG 0 Terrengforhold

Det er flatt terreng rundt fritidsboligen med noe fallende terreng fra bygning og ned mot vannet.
