Solåsveien 19B, 4331 ÅLGÅRD

Tilstandsrapport

Befaringsdato: 31.03.2026

Rapportdato: 18.04.2026

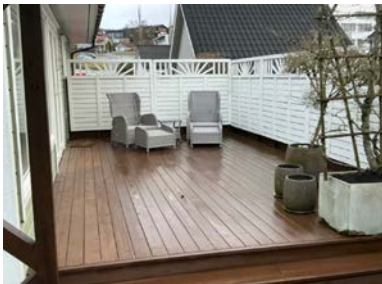
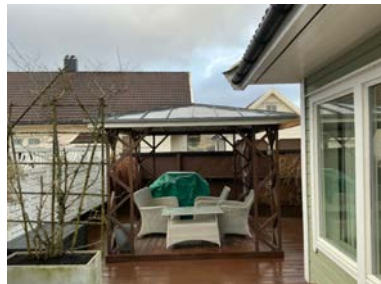
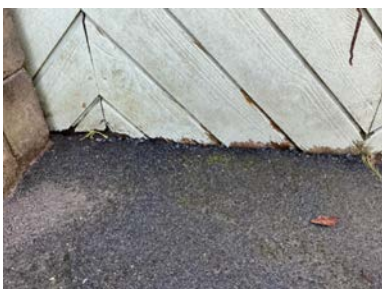
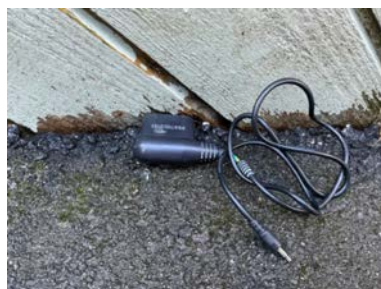
TG 2 er gitt på grunn av spredte fukt- og råteskader på levegg.

Markterrassen er lagt direkte på bakken uten frostsikring, noe som medfører at bevegelser på grunn av tele i bakken må påregnes.

Normaltid for reparasjon av balkong/terrasse 15 - 30 år. Bytte av rekkverk med fukt/råteskade må påregnes.

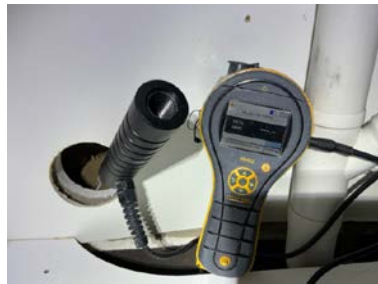
- Det er vindu/dør med ikke fuktbestandige materialer i våtsonen (ved vask, dusj, badekar, osv.), løsningen eller byggematerialet er uegnet.
- Det er avvik:

- Dersom det ikke gjøres tiltak, kan dette medføre oppfukning, oppsvelling og forringelse av materialer over tid og fuktskader på tilstøtende konstruksjoner.
- Tiltak:

Det bør etableres tilstrekkelig fuktbeskyttelse eller endres bruk slik at takkonstruksjonen ikke utsettes for direkte vannsprut fra dusjen.

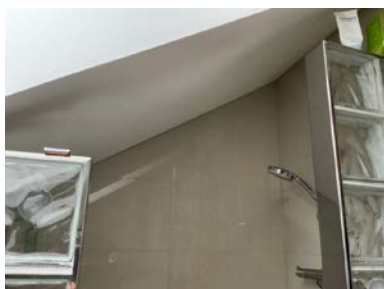
2 ETASJE/LOFT > BAD

- Det er påvist at høydeforskjell fra topp slukrist til gulv/synlig topp membran ved dørterskel er mindre enn 25 mm.
- Det er påvist avvik i fallforhold til sluk i forhold til krav i forskrift på byggetidspunktet.

Bad fungerer med dette avviket: Registrert fall til sluk tilfredsstillende ikke anbefalte løsninger, men vurderes å være tilstrekkelig da vann ledes til sluk.

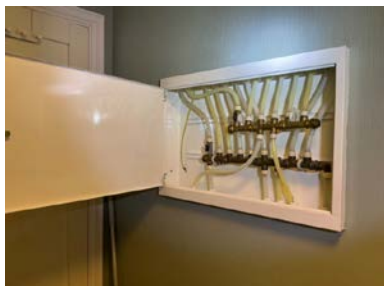
Rør-fordeling er ikke merket.

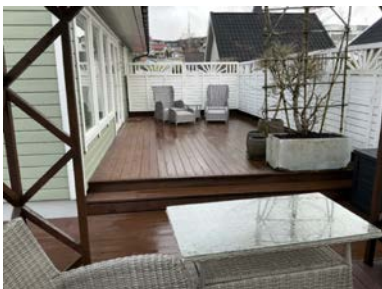
Terreng mot boligen er relativt flatt. Det er viktig at terrenget har tilstrekkelig helling bort fra grunnmuren. Overflatevann bør ledes raskt bort for å unngå unødige fuktbelastninger på utvendig fuktsikring og drenering. Ideelt sett bør det i en avstand på ca. 3 meter fra grunnmuren være god helling vekk fra huset. Terreng under terrasse er skjult, og fall på terreng er ikke kontrollert. TG: IU.
