Kråkevegen 57, 2209 KONGSVINGER

**Innholdsrik og pen enebolig \***  
**4 soverom og 2 bad \*** **Store**  
**terrassearealer \*** **Flott utsikt \***  
**Garasje med lagringsplass**

| Tilstandsrapport ..... | 49 |

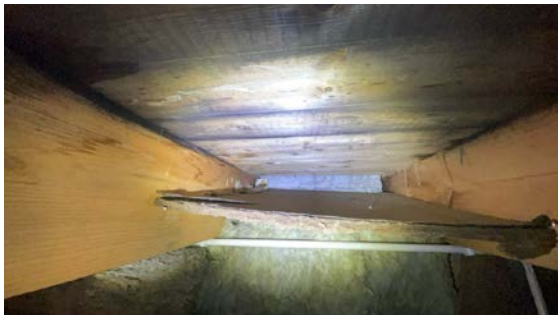
Pipe på overside av sverte/fukt i taktro

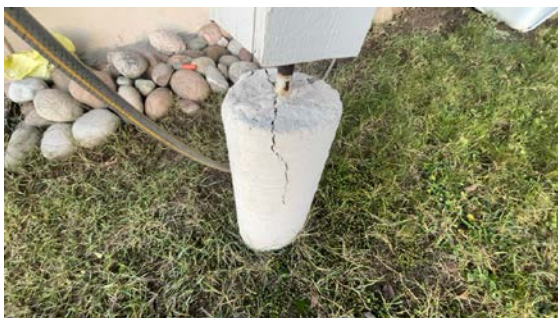
Sprekk pilar

Pilarene bør følges med på om endrer seg i sprekker. Malingspløser bør skrapes og males på nytt. Råteskadede kledningsbord bør skiftes ut.

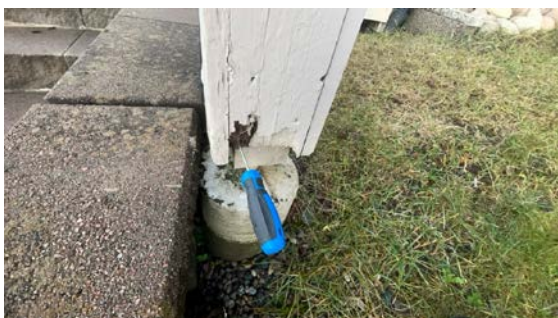
Mindre råte bunn tresøyle

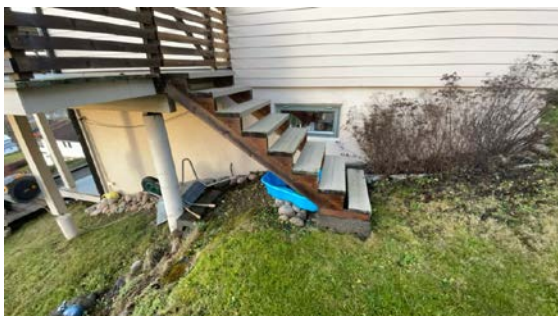
Rekkverket er for lavt i forhold til dagens krav til rekkverkshøyder. Avvik rekkverkshøyde gjelder loftbalkong og port ut mot trappen (som mangler rekkverk).

- Rekkverk må monteres for å lukke avviket.

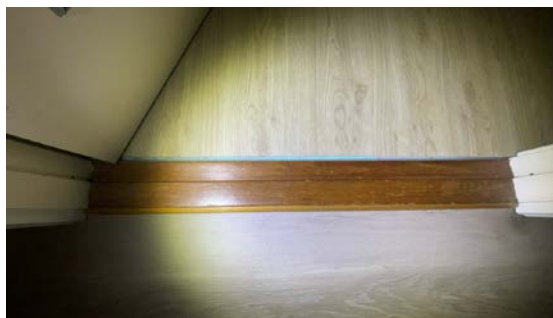
Manglende terskelist

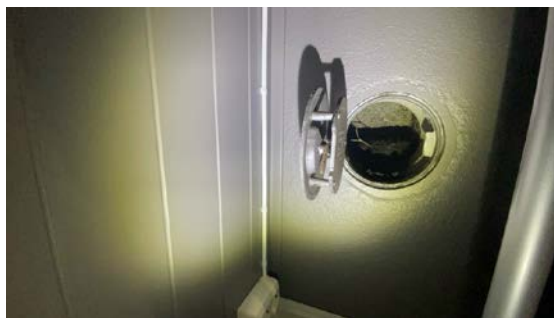
Sotluke nært brennbar vegg vinkelrett imot

Konsekvens/tiltak: Pipevanger må gjøres tilgjengelig. Skadet stein i ovnen må skiftes ut for å lukke avviket. Brennbar vegg ved siden av sotluke må erstattes med brannsikkert materiale (mulig kan plate fjernes 30cm rundt om det er lecamur bak) ellers kan evt. en sotlukestein være kompenserende tiltak for sotluke nært brennbart materiale.

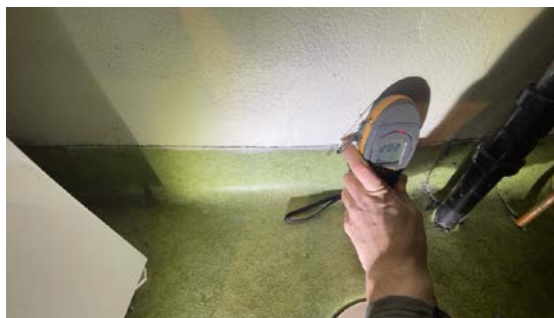
Det er påvist indikasjoner på noe fuktgjennomtrenging inn i kjellermur. Det er marginale skjolder og forhøyninger ved fuktsøk i nedkant murvegg og betonggulv.

Mindre forhøyning ved fuktsøk i nedkant mur

Marginale forhøyninger, men likevel gir fuktnivå alltid grunn til å overvåke konstruksjonen jevnlig for å følge evt. utvikling over tid og ved andre værforhold.

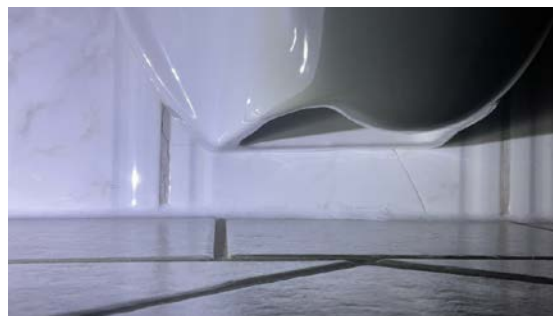
Sprekker i fuge/flis under toalett

- Skadet flis er i et område hvor den kun utgjør et estetisk avvik.

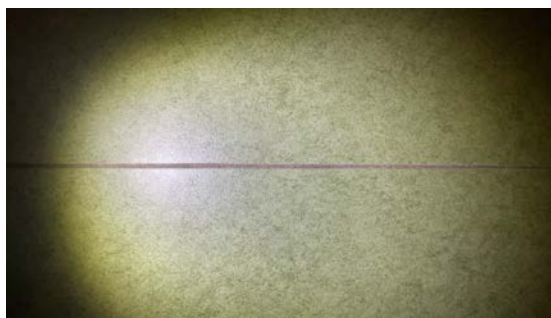
Vinylbelegg med oppbrett på gulv og malt puss på vegger. Rustfritt vaskekar og opplegg for vaskemaskin. Rommet har plastsluk. Våtrommet må oppgraderes for å tåle normal bruk etter dagens krav. Rommets tettesjikt er utett med oppsprekk i skjøter, rundt rør og fraværende i våtsone bak vaskekar. Forventede brukstider oppnådd (originalt fra byggeår). Riss i muren/puss over/under ventil.

Sprekk i beleggsjøt

Selv om rommet ikke oppfyller dagens krav til et våtrom, er det likevel fungerende med "lett bruk" som enkel vaskekjeller da murkonstruksjonene tåler litt fuktbelastning. Estimert satt for enkel oppgradering med nye tettesjikt i våtsoner.
