Drammensveien 249, 3420 LIERSKOGEN

**Sentralt beliggende enebolig med  
renoveringsbehov.**

# Tilstandsrapport

# gnr. 162, bnr. 28

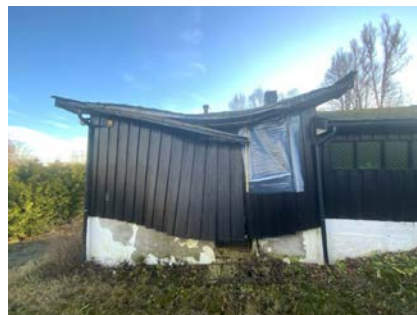
- Det er påvist skader eller avvik på selve taktekkingen.
- Mer enn halvparten av forventet brukstid er passert på taktekkingen.
- Mer enn halvparten av forventet brukstid er passert på undertak.
- Det er påvist råteskader.

Deler av taket (hovedsakelig ved påbygg) har rast sammen, som følge av uttetheter i taktekkingen og følgelig lekkasje over tid.

Ut fra dagens situasjon kan det virke som det har vært lekkasje ved påbygg, som har ført til vann som har kommet under tekking og videre fulgt taket ned til vegg, og derfra ned videre i vegg og svill.

Taktekkingen i sin helhet må byttes.  
I den forbindelse må man utføre ytterligere undersøkelser og se etter skader, mangler og svekkelser.  
Ødelagte konstruksjoner og trevirke må byttes.

Det må også påregne at vindskier, vannbord og alle tilhørende konstruksjoner må byttes eller utbedres.

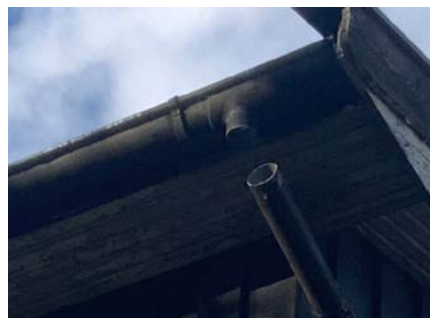
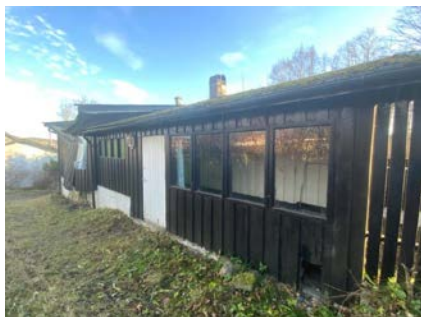
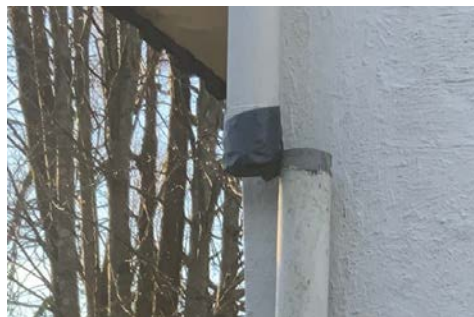
## Nedløp og beslag

- Det er ikke tilfredsstillende bortledning av vann fra taknedløp ved grunnmur.
- Det mangler snøfangere på hele eller deler av taket, men det var ikke krav om dette på byggemeldingstidspunktet.
- Det mangler tilfredsstillende adkomst til pipe for feier.
- Mer enn halvparten av forventet brukstid er passert på renner/nedløp/beslag.
- Takrenner/nedløp har store lekkasjer.

- Plattform for feier må monteres.
- Stigetrinn for feier må monteres.
- Det må foretas tiltak for å lukke avviket.
- Det bør lages system for bortledning av vann fra taknedløp ved grunnmur.

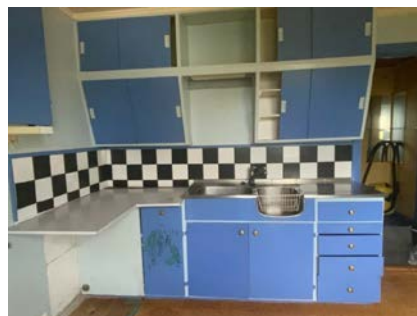
Slitasje og skader på innredning og flere overflater.

- Det er påregnelig med utskiftning/utbedringer av kjøkkeninnredningen.

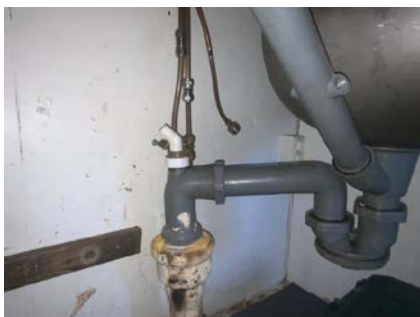
- Tidspunkt for utskiftning av vannledninger nærmer seg.
- Anlegget må sjekkes av fagperson, som må utføre eventuelle tiltak på anlegget.
- I forbindelse med oppgradering av våtrom vil det være naturlig med utskiftning av rør.

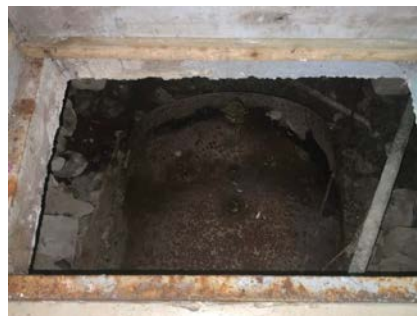
- Rørpropp og tank utvendig må fjernes/saneres.
