Kårbergvegen 20, 7710 SPARBU

**Enebolig med alle bofunksjoner på  
1 plan. 2 sov (mulighet for 3) I  
Enkel garasje I Utsikt I Gode  
solforhold.**

| Tilstandsrapport ..... | 37 |

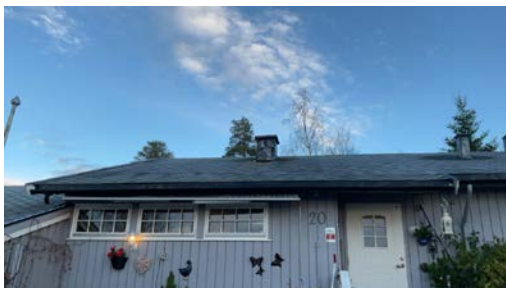
- Når taktekking og undertak begynner å bli gamle, øker risikoen for lekkasjer, noe som kan føre til omfattende og kostbare reparasjoner av underliggende konstruksjoner dersom en ikke foretar tiltak på konstruksjonene før dette oppstår.
- Tidspunkt for utskiftning av taktekking nærmer seg.

Rens av mose.

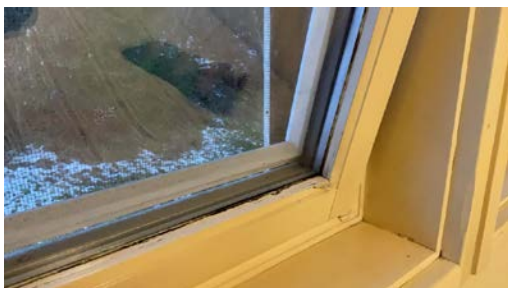
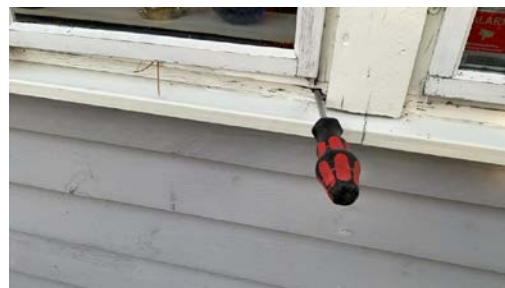
- Det er påvist vinduer med fukt/råteskader.

Det er registrert fuktmerker/malingsavskallinger i vinduskarmen.

Råteskader i vinduer på stue.

- Vinduer med råteskader må erstattes med nye.

Løpende vedlikehold/ utskiftninger.

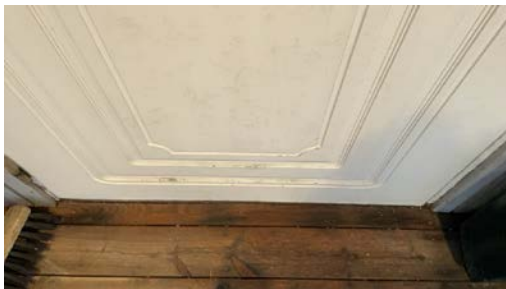
### Vurdering av avvik:

Vedlikehold og utbedringer.

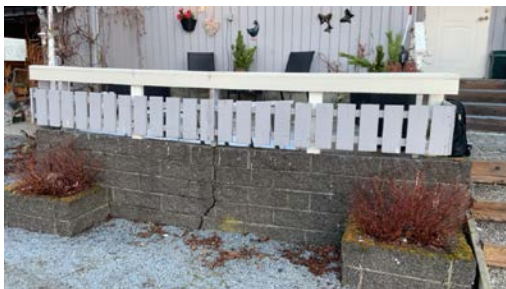
Sprekk i støttemur.

Det må påregnes utbedringer/ renovering.

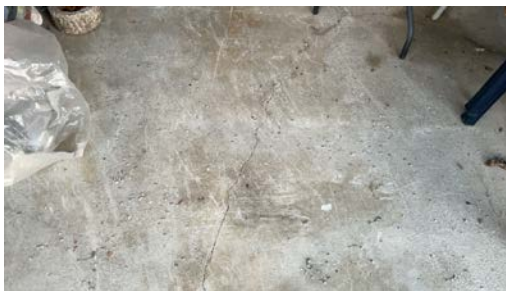
Mose på tekking, skade/ hull i tekking.

Riss/ sprekk i gulv.

Det må påregnes vedlikehold og utbedringer.

Ny taktekking må påregnes å legges.

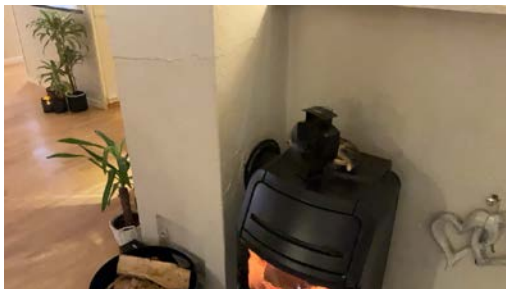
- Det er påvist sprekker og/eller riss i pipe.
- Mer enn halvparten av forventet brukstid er passert på pipe.

Kontroll av sprekk i pipe.

- Tidspunkt for piperehabilitering nærmer seg.

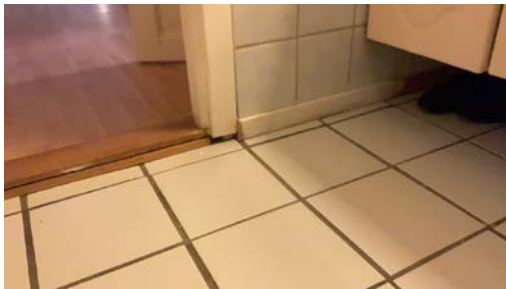
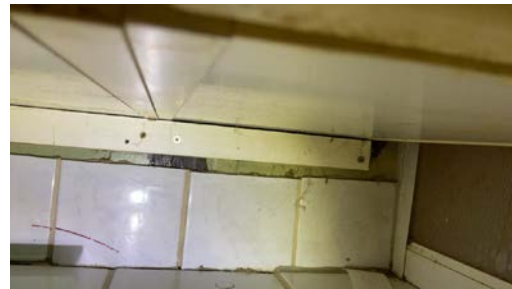
Ihht. alder og nevnte avvik anbefales at våtrommet totalrenoveres.

Alder har en vesentlig betydning i forhold til lekkasjer og skader, alle materialer og tetteanordninger har levetidsbetingelser og følgelig naturlig slitasje.

- Våtrommet må totalrenoveres. Alle forhold med tettesjikt, våtsone, sluk m.m. må dokumenteres.
- Manglende oppgradering av våtrommet medfører høy risiko for at konstruksjonene ikke vil tåle vanlig bruk av vann eller lekkasjer. Dette kan føre til fuktskader på tilstøtende konstruksjoner.

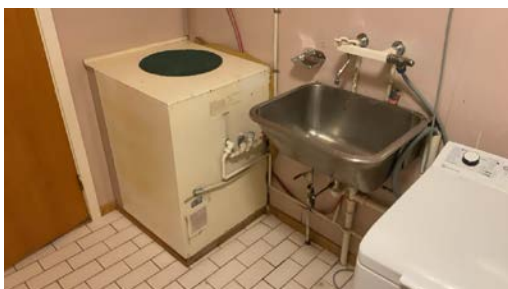
Ihht. alder og nevnte avvik anbefales at våtrommet totalrenoveres.

Alder har en vesentlig betydning i forhold til lekkasjer og skader, alle materialer og tetteanordninger har levetidsbetingelser og følgelig naturlig slitasje.

- Manglende oppgradering av våtrommet medfører høy risiko for at konstruksjonene ikke vil tåle vanlig bruk av vann eller lekkasjer. Dette kan føre til fuktskader på tilstøtende konstruksjoner.
- Våtrommet må totalrenoveres. Alle forhold med tettesjikt, våtsone, sluk m.m. må dokumenteres.

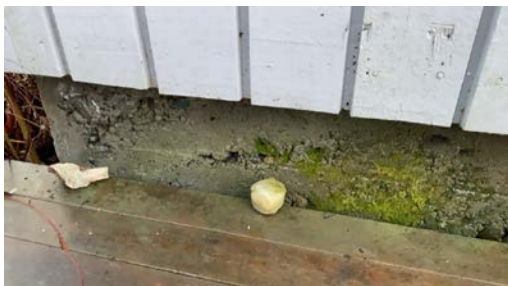
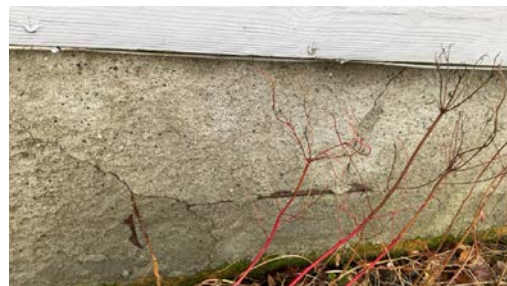
Blottlagt armering.
